# Besiktningsprotokoll

Anticimex Överlåtelsebesiktning av småhus - nivå 1

| Fastighetsbeteckning:<br>Hensta 2:22 | |

| Besiktningsdatum:<br>2022-05-30 | Protokollnummer:<br>66958742 |

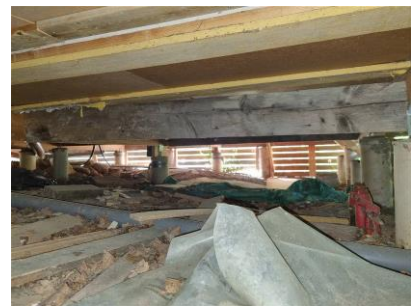
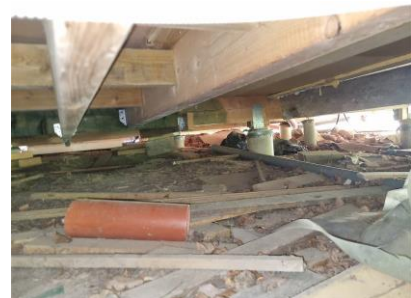
#### Utvändigt / Plintgrund

Bärlinor är inte korrekt förankrade.

Med tanke på att golvet i huset lutar och att det finns brister i plintgrunden så rekommenderar jag att en fördjupad undersökning utförs.

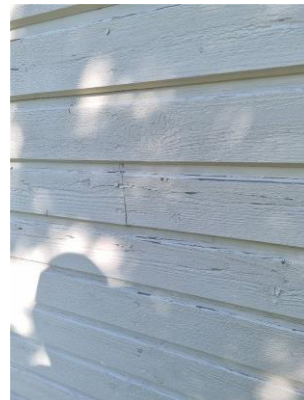
### Utvändigt / Fasad

Fasadpanelen är i behov av målning/underhåll.

Fasadbeklädnad och träkonstruktioner där målningsbehov finns riskerar att få fukt- och rötskador på grund av sämre vattenavvisande förmåga. För att öka livslängden på fasadbeklädnaden rekommenderas målning och underhåll.

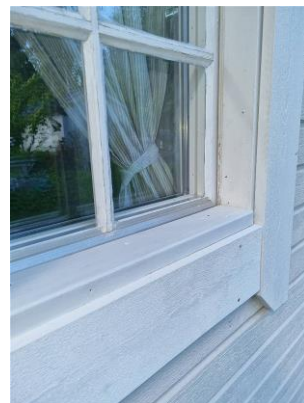
### Utvändigt / Fönster

Fönsterbleck saknas på fönster.

Avsaknad av fönsterbleck medför en ökad risk för att vatten kan rinna in och orsaka fuktrelaterade skador i omkringliggande konstruktioner.

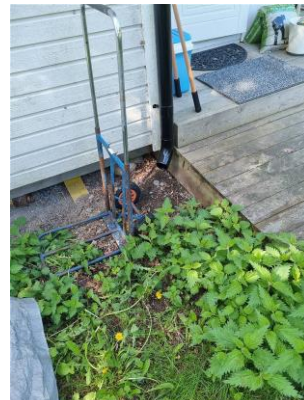
### Utvändigt / Hängrännor / Stuprör

Stuprör är bristfälligt anslutet till markledning.

Stuprör som avslutas intill huset (ovan mark) kan medföra en ökad fuktbelastning på grundmur/sockel som i sin tur kan leda till fuktrelaterade skador.

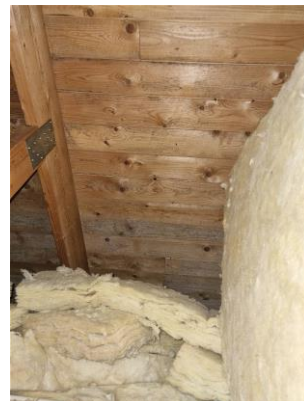
### Utvändigt / Vind

Mikrobiell påväxt finns på underlagstaket.

Detta kan vara ett tecken på att vinden tillförs fukt inifrån bostaden. Observera att besiktning av bostadens ventilationssystem inte har ingått i uppdraget.

För att komma tillrätta med detta kan fukttillförseln inifrån bostaden behöva minskas. Det kan göras genom att ventilationen i bostaden förbättras samt att eventuella otätheter i vindsbjälklaget (tak-/väggvinklar, taklucka med mera) tätas. Läs Anticimex faktablad om uppvärmda vindsutrymmen för tips och råd.

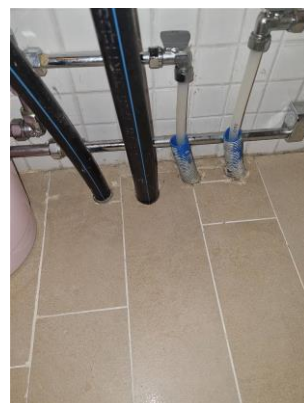
### Entréplan / Badrum

Rör genomföring finns i golv.

Rör genomföringar i golvet medför en ökad risk för att vatten tränger ner i omkringliggande konstruktioner och orsakar fuktskador.

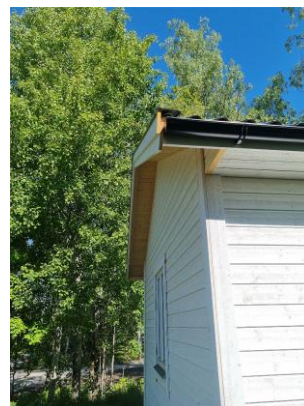
#### Utvändigt / Fasad

Fasadpanelen är i behov av målning/underhåll.

Fasadbeklädnad och träkonstruktioner där målningsbehov finns riskerar att få fukt- och rötskador på grund av sämre vattenavvisande förmåga. För att öka livslängden på fasadbeklädnaden rekommenderas målning och underhåll.
