# Besiktningsprotokoll

Anticimex Försäkringsbesiktning i samarbete med Fastighetsbyrån

| Fastighetsadress:<br>Gärdesvägen 4 | |

| Besiktningsdatum:<br>2022-09-05 | Protokollnummer:<br>67123118 |

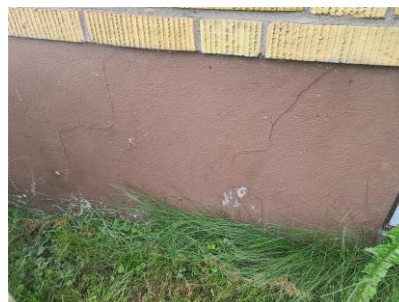
Sprickor finns i sockel.

Dessa bedöms inte ha lett till bakomliggande skador.

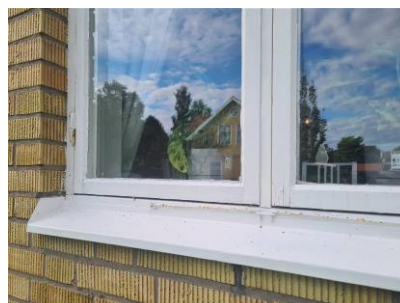
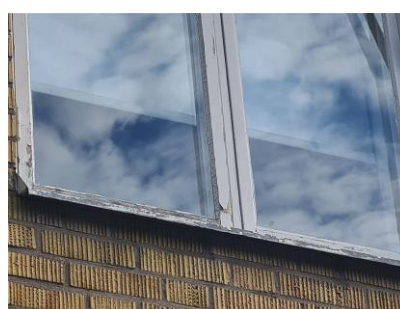
Kitt/-färgsläpp finns från fönster.

Detta medför ökad risk för fuktskador.

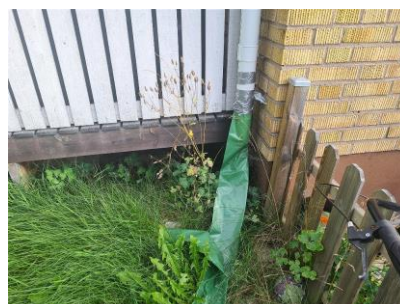
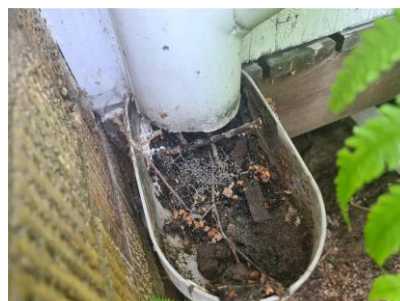
Samtliga stuprör är inte anslutna till markledning, lövsilar bör rensas.

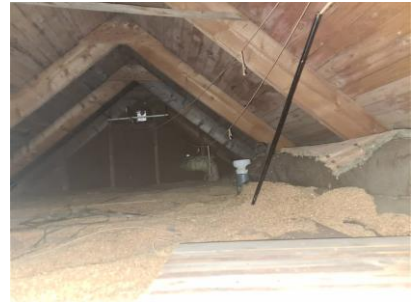
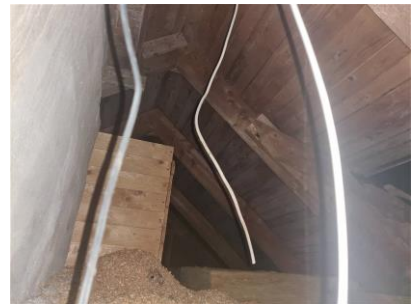
Underlagstaket har äldre fuktfläckar.

Noterade fuktfläckar uppstod innan takomläggningen.

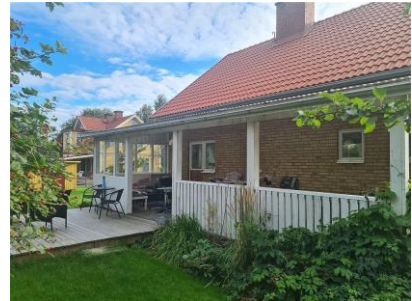
Olika golvtrall.

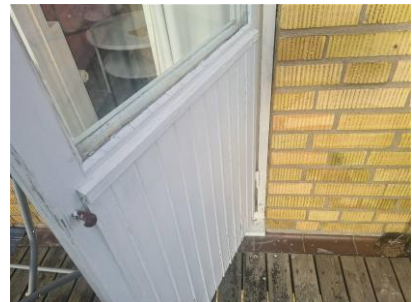
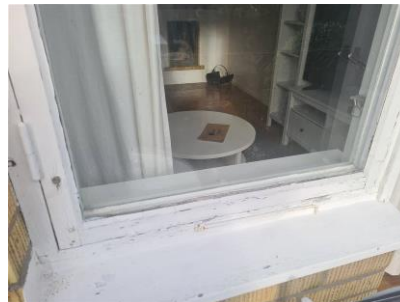
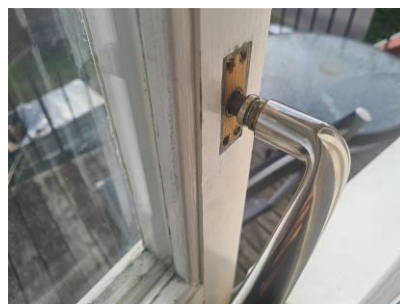
Fönster och balkongdörr har underhållsbehov.

Fönster samt balkongdörr har underhållsbehov, handtag till dörr sitter löst.

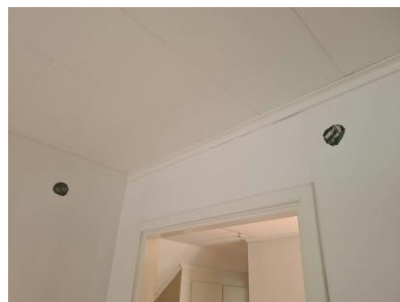
Vissa invändiga ytskikt har spår av slitage.  
Golvknarr och golvlut förekommer lokalt och betraktas som normalt med tanke på husets ålder och typ.  
Täcklock saknas på vissa kopplingspunkter - se bild.

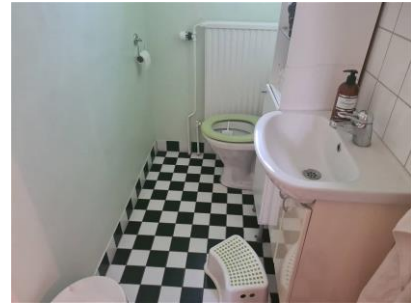
Toaletten har droppläckage.

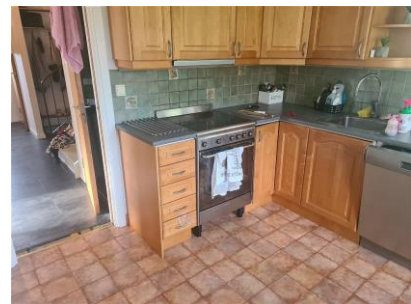
Fuktskydd finns ej under kyl/frys eller i diskbänksskåp.

Risk för fuktskada vid eventuella läckage.

Fuktsäkring kan utföras i kök.

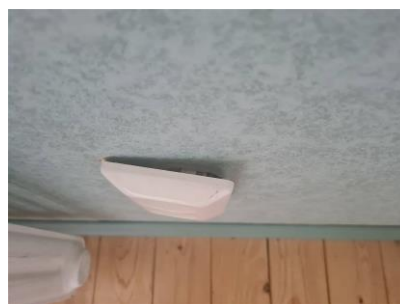
Vägguttag sitter löst.

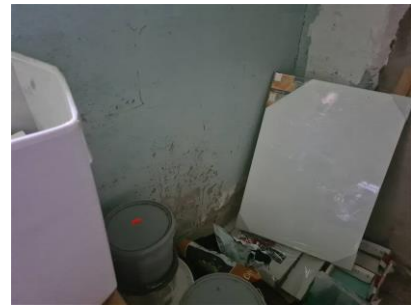
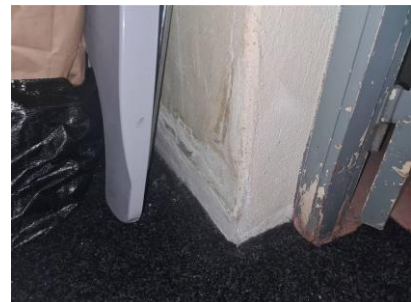
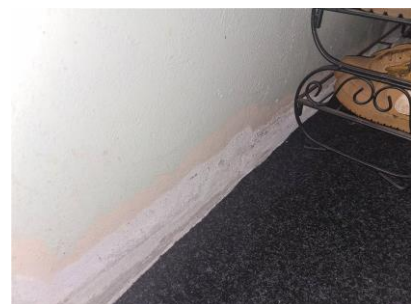
Lokala färgsläpp förekommer på golv och väggar, äldre golvbrunnar i gjutjärn förekommer.  
Spår av misstänkt översvämning i golv-/väggvinkel i flera utrymmen.

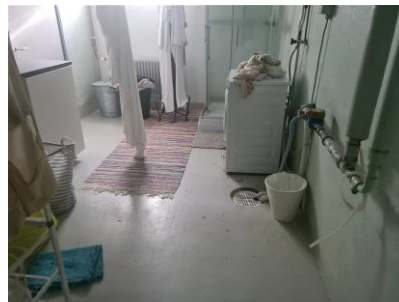
Vissa färgsläpp på golv, äldre gjutjärnsbrunn.
