Fastighetsuppgifter

Mollösund 5:343

Vallenvägen 31

Uppdragsnummer	P2093
Besiktningdatum	2022-09-02
Besiktningföretag	OBM Besiktning Bohuslän
Besiktningförrättare	Mattias Gunnarsson
Närvarande	Dödsbodelägare
Giltig till och med	2023-09-02

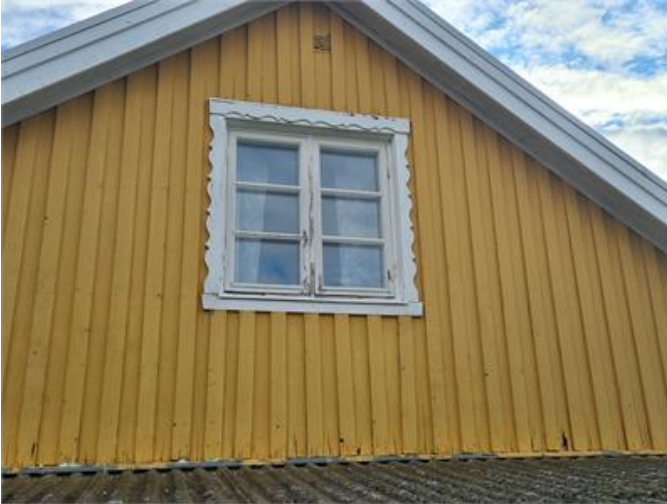
Träkonstruktioner där underhåll/målnings behov finns riskerar p.g.a. sämre vattenavvisande förmåga att få fukt- och rötskador. Rötskador försämrar konstruktionens vattenavvisande förmåga och medför risk för fuktskador även i bakomliggande konstruktion.

Fasad, södra gaveln har rötskador, bytesbehov.

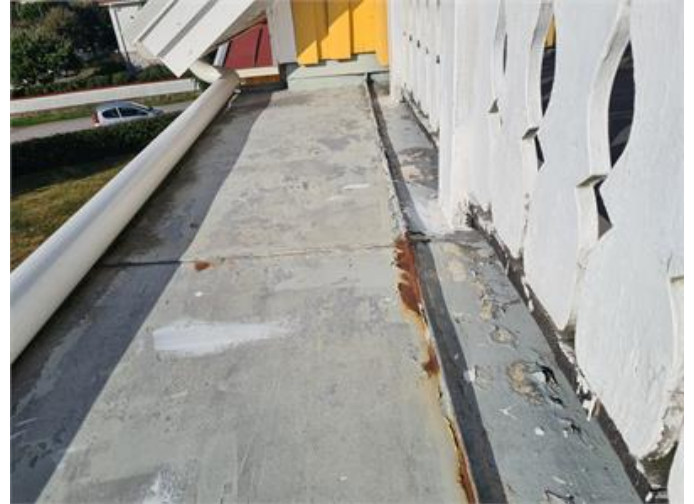
När plåtbeklädnaden är låglutande och påvisar åldersrelaterade brister har den nedsatt motstånd mot vatteninträning, med risk för fuktrelaterade skador i underliggande konstruktioner.

Balkong, äldre plåtbeklädnad utgör tak till utbyggnad öster.

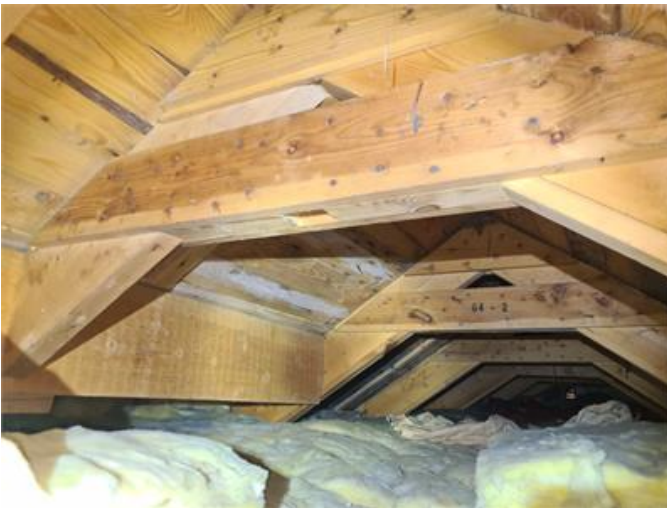
Den mikrobiella påväxten på underlagstaket indikerar att vinden periodvis tillförs eller har tillförts fukt inifrån bostaden, som den kallare delen av året riskerar att kondensera mot underlagstaket (sk konvektionsskada). För att komma tillrätta med detta måste fuktillförseln inifrån bostaden minskas. Detta kan göras genom att ventilationen i bostaden förbättras samt att eventuella otätheter i vindsbjälklaget (tak/väggvinklar, vindslucka mm.) tätas.

Nockvind, viss mikrobiell påväxt på underlagstaket.

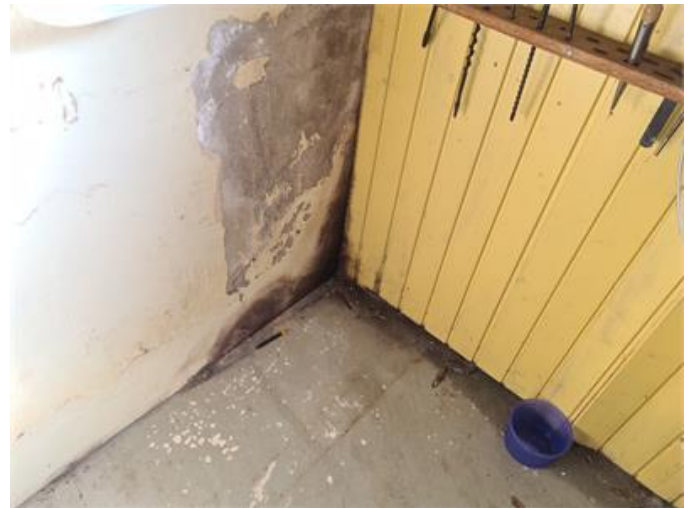
Källare Verkstad, fuktskada i vägg.

Väggkonstruktionen i Verkstad är uppenbart fuktskadad och färgsläpp finns på grundmuren, se även "Stuprör".

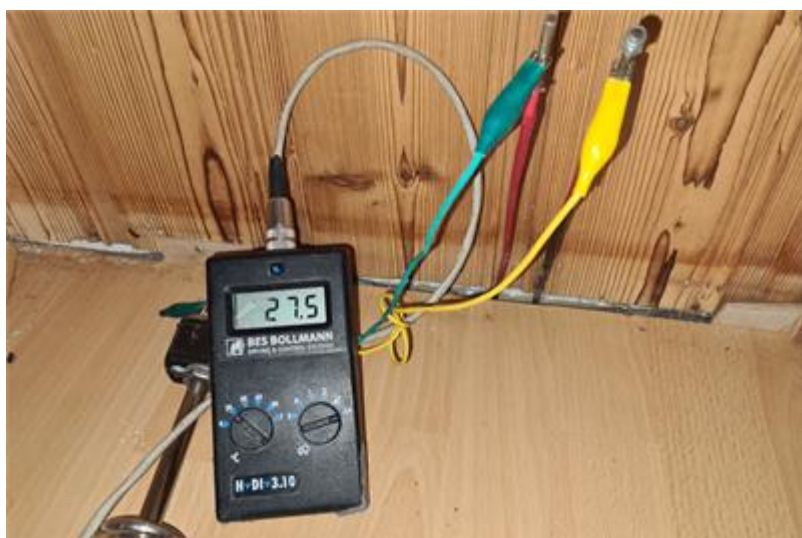
Kontroll av konstruktionen gjordes via stickprovsmässigt bakom golvlister i Gästrum (nordvästra hörnet) samt i utreglad vägg i Verkstad.

Avvikande mikrobiell lukt upplevdes i konstruktionen och fuktvärden över gränsvärdet för mikrobiell tillväxt uppmättes.

Fuktkvoten uppmättes till 27-28% i golv/vägg regel.

Risk för mikrobiell tillväxt föreligger vid en fuktkvot på 17%.

För att utreda orsaken och omfattningen av de noterade bristerna rekommenderas att en fördjupad undersökning utförs, vilket oftast resulterar i ett åtgärdsförslag.

Vanligen rekommenderas bl.a. att ersätta riskkonstruktionerna med fuktsäker lösning (tex klinkers eller målade betongytor). Organiskt material eller täta ytskikt bör inte finnas i källarplanet.
