# Besiktningsprotokoll

Anticimex Försäkringsbesiktning i samarbete med Fastighetsbyrån

| Fastighetsadress:<br>Enskiftesvägen 4 | |

| Besiktningsdatum:<br>2022-09-01 | Protokollnummer:<br>67111345 |

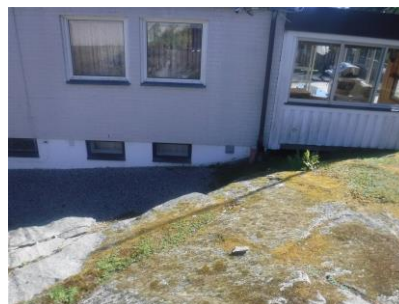
#### Utvändigt / Markförhållanden

Berg lutar mot huset.

Marklutningen kan medföra en ökad fuktbelastning mot huset, vilket kan orsaka fuktskador.

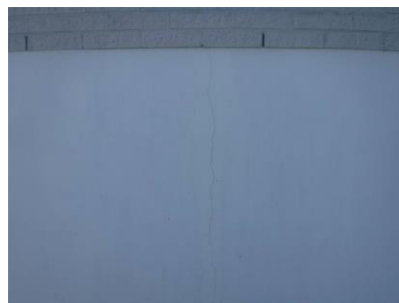
#### Utvändigt / Sockel

Mindre sprickor finns i sockel.

Dessa sprickor bedöms som en mindre brist.

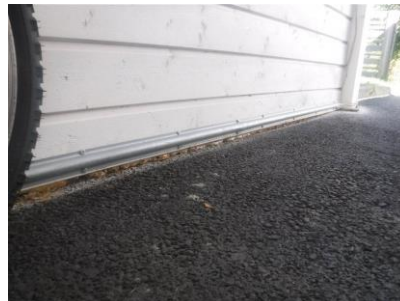
### Utvändigt / Fasad

Fasadpanelen är placerad nära asfalt vid groventré.

Detta medför en risk att fuktskador uppkommer.

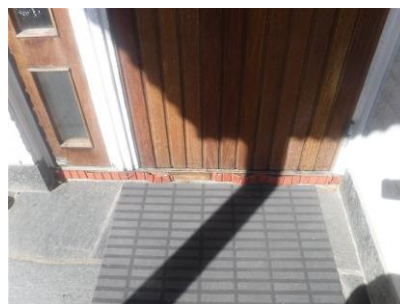
### Utvändigt / Dörrar

Tröskelbleck saknas under dörrar.

Avsaknad av tröskelbleck kan medföra att vatten orsakar fuktskador.

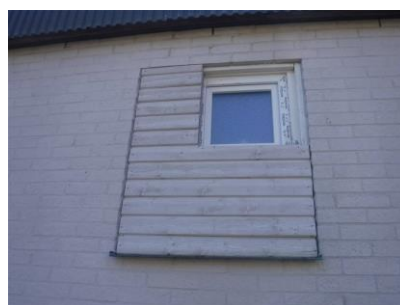
### Utvändigt / Fönster

- Ett fönster är delvis igenbyggt, denna infästning är fogad.
- Vissa fönster är i behov av underhåll.

En infästning som är fogad kan med tiden bli otät vilket kan orsaka inläckage och fuktskador.

När underhållsbehov föreligger finns risk att skador uppkommer i fönster och fönsterkarm.

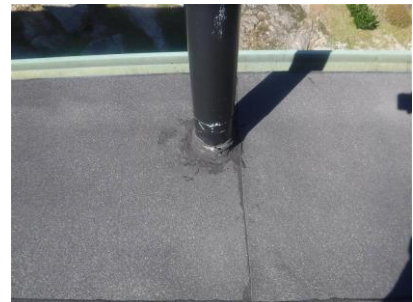
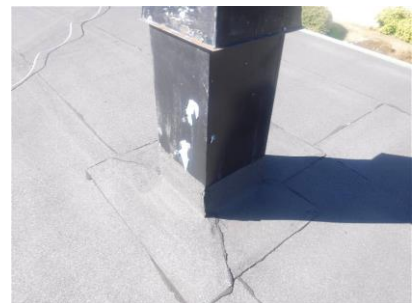
### Utvändigt / Tak

- Oklart om det är en takstos vid ventilationskanal då anslutningen ej är synlig på grund av tjära.
- Ytpappen avslutas mot plåthuv och saknar utanpåliggande plåtbeslag.

Ovannämnda brister kan medföra att vatten orsakar fuktskador.

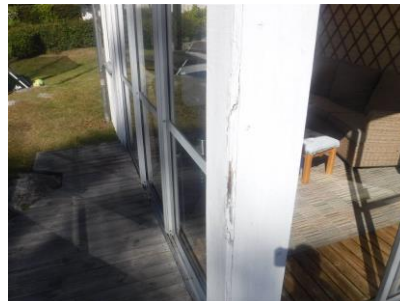
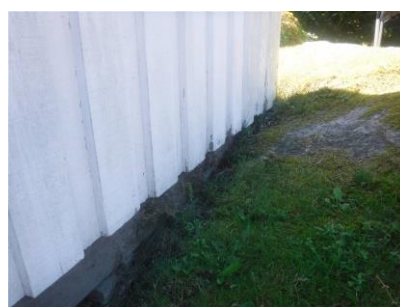
### Utvändigt / Uterum

- Rötskador finns i knutbräda och fasadpanelen är placerad nära markytan.
- Bjälklaget är delvis placerat direkt på markytan.
- Taket som är av kanalplast är äldre.

Övriga ovannämnda brister medför en risk för fuktskador.

Det rekommenderas att rötskadat material byts ut.

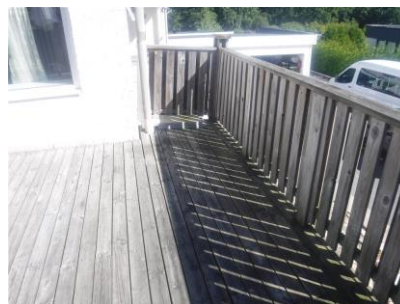
### Utvändigt / Altan

- Skyddsräcket lutar.
- Trädäcket är till åren.

Om ovannämnda brister skall åtgärdas rekommenderas att ovannämnda delar byts ut.

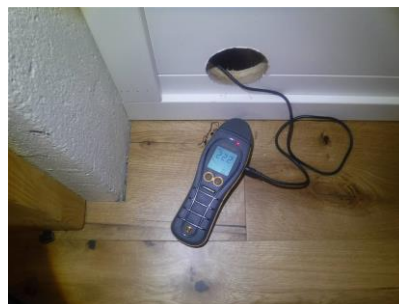
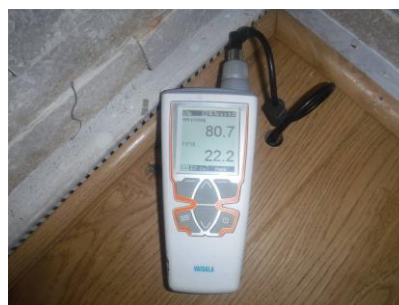
### Källarplan / Allmänt

Vid kontroll av golv och väggkonstruktioner i källaren uppmättes förhöjda fuktvärden och mikrobiell lukt upplevdes.

Via provhål i vägg (träningsrum mot yttervägg) uppmättes fuktkvoten till 22% i väggregel, den relativa fuktigheten uppmättes till 82%.

I provhål i golv (gillestuga mot yttervägg) uppmättes den relativa fuktigheten till 81%.

I provhål i golv (under tröskel mot kontor) uppmättes den relativa fuktigheten till 57%.

Risk för mikrobiell tillväxt föreligger om den relativa fuktigheten överstiger 75%, vilket motsvarar en fuktkvot på 17%.

För att konstatera orsak, omfattning och lämpligt åtgärd av uppmätta fuktvärden och den mikrobiella lukten rekommenderas att en fördjupad undersökning utförs. Notera att denna rekommendation gäller hela källaren.

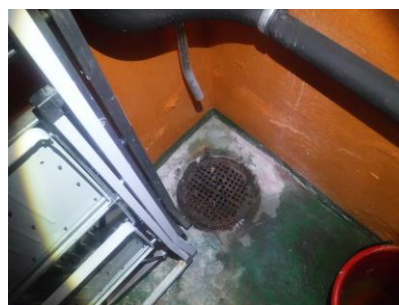
### Källarplan / Gjutjärn

Det förekommer golvbrunnar och stammar av gjutjärn i källaren.

Gjutjärn rostar kontinuerligt vilket kan medföra att dessa delar rostar sönder och sätts ur bruk.

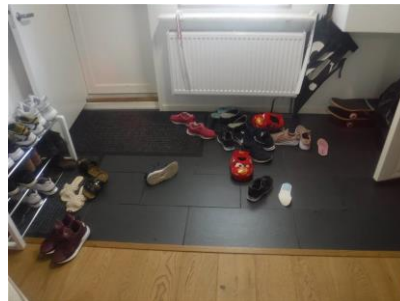
### Källarplan / Groventré

Golvytan med klinkersplattor har lossnat från underlaget.

För att åtgärda detta rekommenderas att en plattsättare kontaktas för rätt åtgärd.

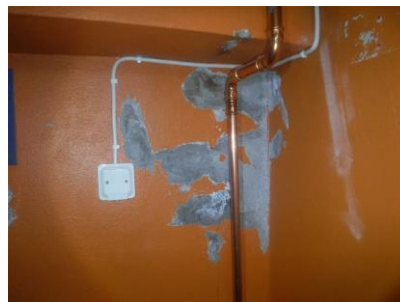
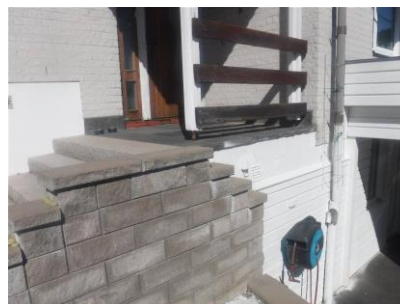
### Källarplan / Pannrum

Puts och färg släpper från vägg.

Då denna vägg är placerad under entrétrapp är det troligt att vatten tränger in och orsakar puts och färgsläpp. Det rekommenderas att en fackman kontaktas för kontroll och lämplig åtgärd.

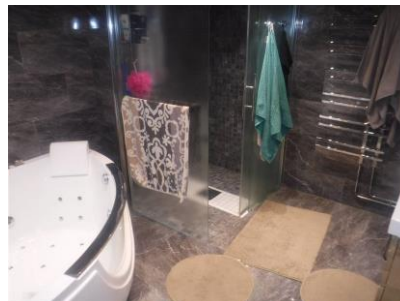
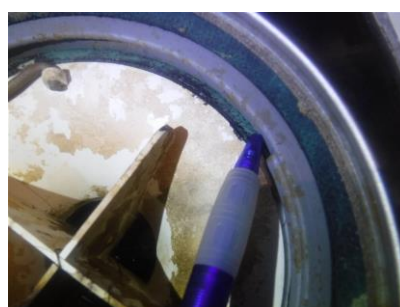
### Källarplan / Badrum med dusch och wc

- Bomljud på klinkersplattor.
- Tätskikt sticker ut under klämringen i golvbrunnen.

Det är oklart varför det är bomljud på klinker. För orsak och omfattning rekommenderas att en plattsättare kontaktas.

Tätskikt som sticker ut under klämringen medför en läckagerisk.

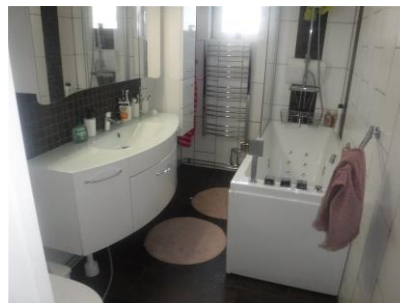
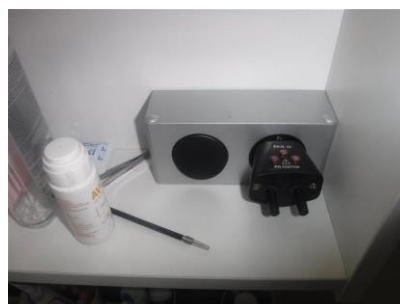
### Entréplan / Badrum/Wc

- Golvfallet mot brunnen är bristfälligt, även bakfall förekommer på golvytan.
- Bomljud på klinkersplattor.
- En kakelplatta har spruckit.
- Ojordat eluttag.

Det är oklart varför det är bomljud på klinker. För orsak och omfattning rekommenderas att en plattsättare kontaktas.

Det bristfälliga golvfallet medför en risk att vatten orsakar fuktskador.

Det rekommenderas att en elektriker kontaktas för kontroll och rätt åtgärd gällande eluttaget.

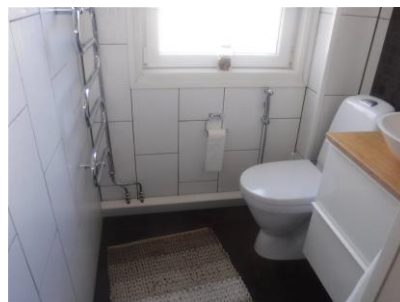
### Entréplan / Toalett

- Bomljud på klinkersplattor och trasiga fogar förekommer.

För att konstatera orsak och omfattning av att klinker har släppt från underlaget rekommenderas att en plattsättare kontaktas.

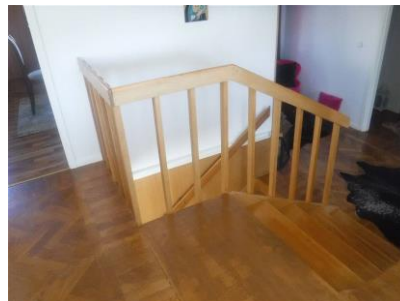
### Entréplan / Trappa

Stora utrymmen mellan spjälor.

Detta medför en risk för personskada.

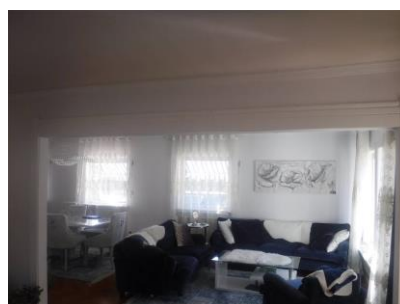
### Entréplan / Vardagsrum

Öppning bågnar något.

Att öppningen hänger ner bedöms som en mindre brist. Det är troligt att konstruktionen är underdimensionerad. Om detta skall åtgärdas kontaktas en snickare.

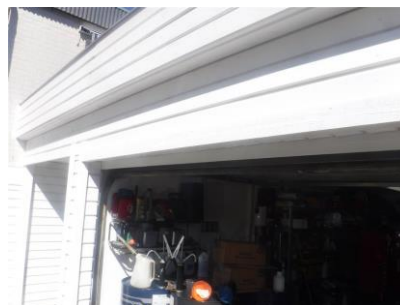
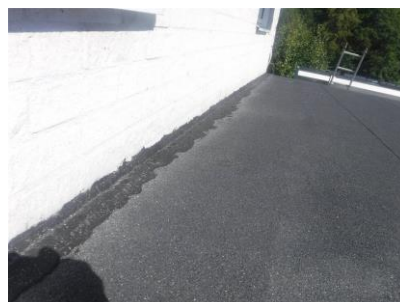
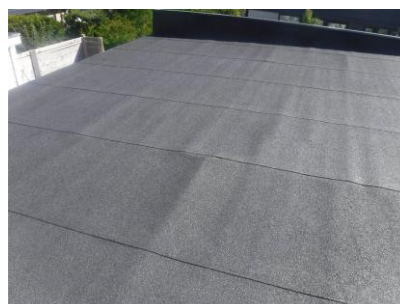
#### Utvändigt / Allmänt

- Överbleck saknas ovan garageport.
- Taksargen har lokalt lossnat från infästning.
- Vid infästning av garagetak mot fasad saknas plåtbeslag.
- Taktäckningen i form av en ytpapp är vågig och sitter inte fast mot underlaget.

Ovannämnda brister medför en risk för fuktrinträngning samt att vatten blir ståendes vilket kan orsaka fuktskador.
