Slätta 5:49

Stångtjärnsvägen 313

Uppdragsnummer	WA2323
Besiktningsdatum	2022-09-07
Besiktningföretag	OBM Besiktning i Dalarna AB
Besiktningförrättare	Lars Norström
Närvarande	Fastighetsägaren
Giltig till och med	2023-09-07

Byggnadsbeskrivning	Byggnadsår
Huset är ett 11/2-planshus grundlagd på platta på mark.	1977
Till eller ombyggnad	Övrigt
Nej	Vid besiktningstillfället var bostaden möblerat.

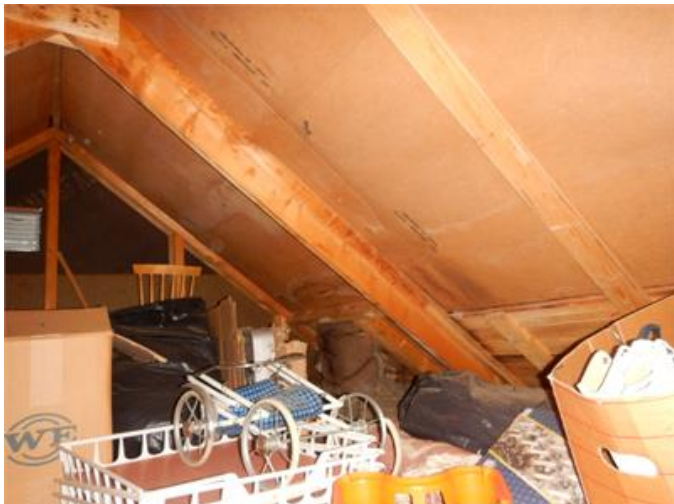
Besiktningsresultat					
Bedömningsskala: 1 = Utan anmärkning, 2 = Påpekande, 3 = Bör åtgärdas, 4 = Ej besiktningsbart					
Byggnadsdel	1	2	3	4	Anmärkning
Nockvind		X			Missfärgning noteras på underlagstak av träfiberskivor. Se bild.
Övre plan					
Trapp	X				
Hall	X				
Badrum		X			-Äldre golvbrunn förekommer i renoverat utrymme, vilket är ett avsteg från branschstandard, se därför info på protokollets sista sida pos. 14. -Olämplig placering av rörgenomföringar i golv, vilket ökar risken för fuktskador. -Golvet har endast lutning till golvbrunn i dess omedelbara närhet.
Sovrum 1	X				
Sidovind 1 mot öster	X				
Sovrum 2	X				
Sovrum 3	X				
Sidovind 2 mot väster	X				
Entréplan		X			Golvet har flytande oisolerade golv där korksmulepapp kan förekomma mot betongplattan. En sådan papp kan er hålla mikrobiella skador om fukt förekommer i underlaget.
Hall	X				
Toalett		X			Wc-stol är något lös och bör sättas fast.

Missfärgning på takskivornockvind.
