# Besiktningsprotokoll

Anticimex Försäkringsbesiktning i samarbete med Fastighetsbyrån

| Fastighetsadress:<br>Hallonstigen 8 | |

| Besiktningsdatum:<br>2022-09-08 | Protokollnummer:<br>67131645 |

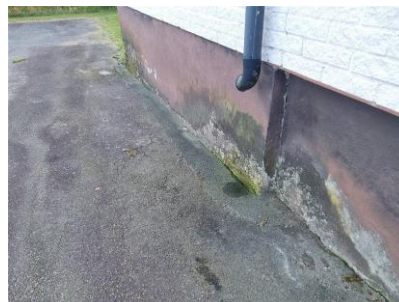
Fuktuppsug finns på sockeln.

När sockeln suger upp fukt finns risk att fukten sprider sig till kringliggande konstruktioner.

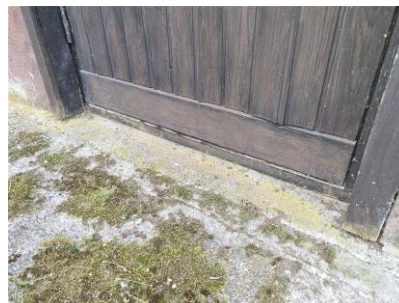
Tröskelbleck saknas under dörr.

Avsaknad av tröskelbleck medför att det finns risk för att vatten kan rinna in och orsaka fuktskador på tröskel och/eller i kringliggande vägg och bjälklag.

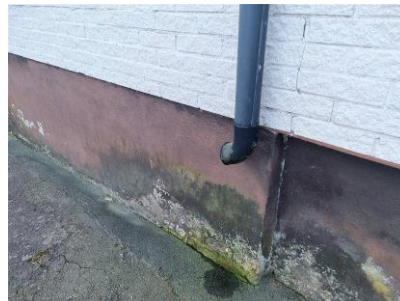
Stuprör är inte anslutet till markledning.

Stuprör som inte är anslutet till markledning kan medföra en ökad fuktbelastning på grundmur/sockel som i sin tur kan leda till fuktrelaterade skador.

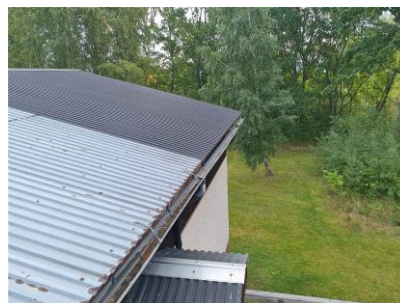
Hängrännor på del på baksidan är bristfällig.  
Risk finns för fuktpåverkan på fasad mm.

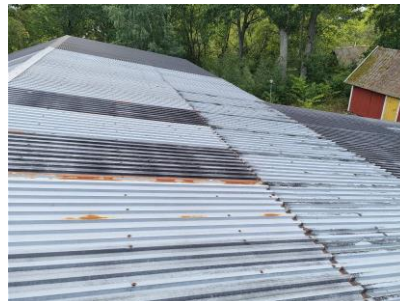
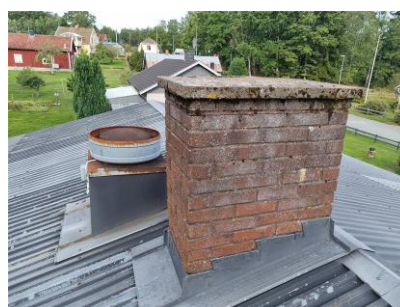
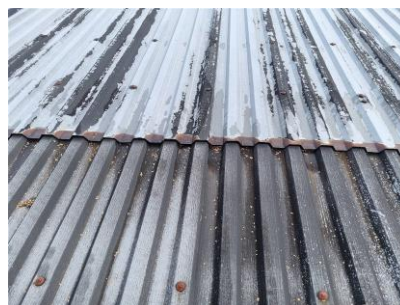
Plåtbeklädnaden är äldre.  
En del glipor förekommer i kort och långskarvar.  
En del plåtar är rostiga.  
Äldre infästningsspikar förekommer.

Plåtbeklädnad och underlagstak har enligt vår bedömning en begränsad livslängd. Eftersom husets taktäckning är äldre har det ett minskat motstånd mot vatteninträngning. Detta i sin tur kan leda till fuktskador på trä och vidare ner i underliggande konstruktioner.

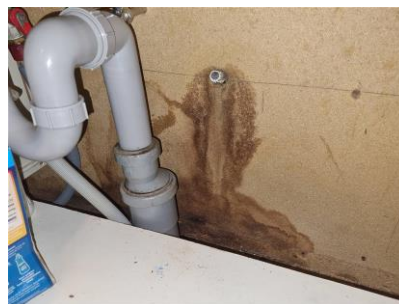
Fuktskydd saknas i diskbänkskåp.

Förhöjda fuktkvotvärden uppmättes i vägg vid anslutning till rör mm.

Utan fuktskydd är det svårt att upptäcka läckage från rörledningar. Vatten kan då tränga in i omkringliggande konstruktioner och orsaka fuktskador.

För att upptäcka eventuella läckage, installera ett fuktskydd.

Vid svårighet att installera ett fuktskydd, rekommenderas att ett vattenlarm monteras.

Med tanke på förhöjda fuktvärden i del av vägg i diskbänkskåp, bör detta undersökas vidare, genom att se över vattenrör, avloppsrör mm. bra kan även vara att plocka bort väggskivan vid skadan, för att undersöka bakomliggande konstruktion.
