**Fastighetsuppgifter**

Korsnäs 1:153

Matrisvägen 2G

Uppdragsnummer	WA2399
Besiktningsdatum	2022-09-09
Besiktningföretag	OBM Besiktning i Dalarna AB
Besiktningförrättare	Lars Norström
Närvarande	Fastighetsägaren
Giltig till och med	2023-09-09

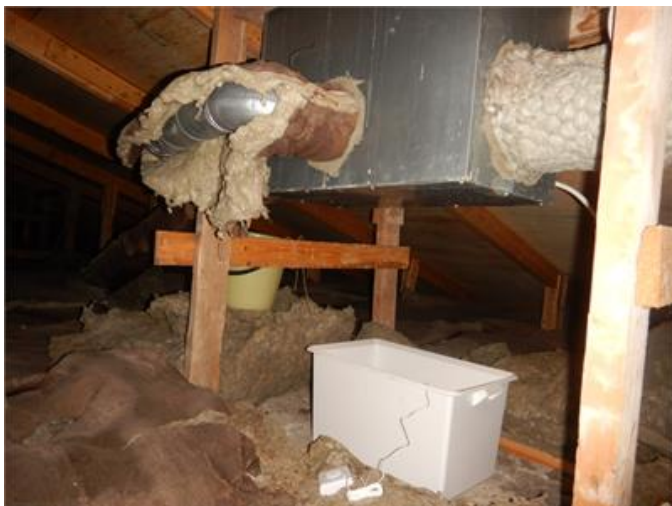
Kärl på vinden för uppsamling av kondensvatten från ventilation försett med fuktlarm.

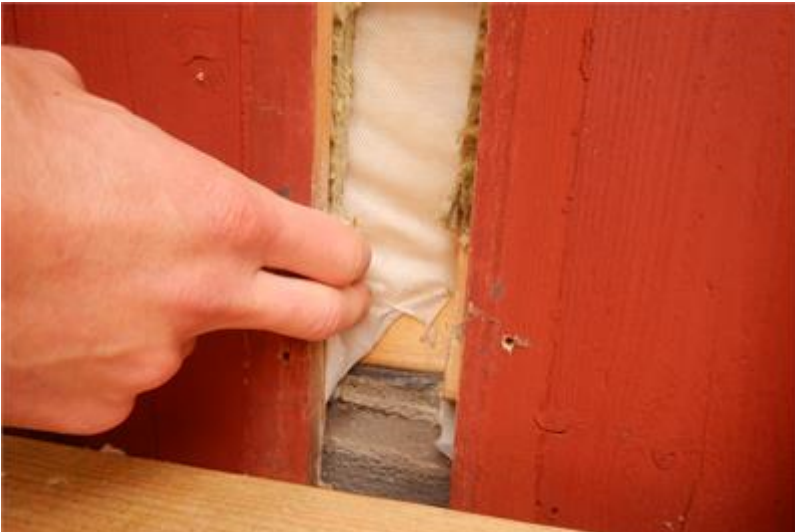
Byggnadsdel	Under köksfönster.
Konstruktionsdel	Ytterväggsyll.
Konstruktionsuppbyggnad	Grundmur av betong, syllisolering av foam och träsyll.

Vid kontroll av konstruktion uppmättes 11%FK i ytterväggsyll.

Det kritiska gränsvärdet för mikrobiell tillväxt brukar anges till ca 17% fuktkvot (FK).

Notera att stickprovsmässig undersökning är utförd och för att säkert fastställa konstruktionens kondition och fuktstatus måste en mer omfattande undersökning utföras.

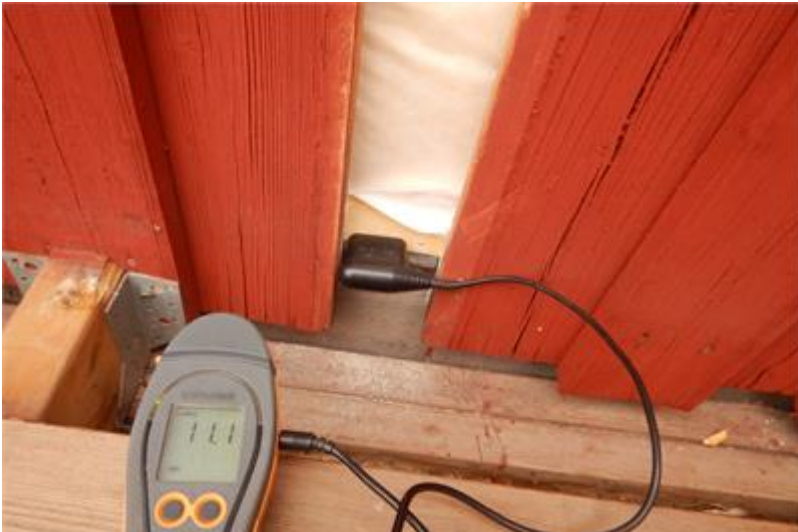
Byggnadsdel	Under fönster i souterrängvåning sovrum 3
Konstruktionsdel	Ytterväggsyll
Konstruktionsuppbyggnad	Grundmur av betong, syllisolering av foam och träsyll.

Vid kontroll av konstruktion uppmättes 11%FK i ytterväggsyll.

Det kritiska gränsvärdet för mikrobiell tillväxt brukar anges till ca 17% fuktkvot (FK).

Notera att stickprovsmässig undersökning är utförd och för att säkert fastställa konstruktionens kondition och fuktstatus måste en mer omfattande undersökning utföras.
