# Besiktningsprotokoll

Anticimex Försäkringsbesiktning i samarbete med Fastighetsbyrån

| Fastighetsadress:<br>Tångedal 39 | |

| Besiktningsdatum:<br>2022-09-20 | Protokollnummer:<br>67163264 |

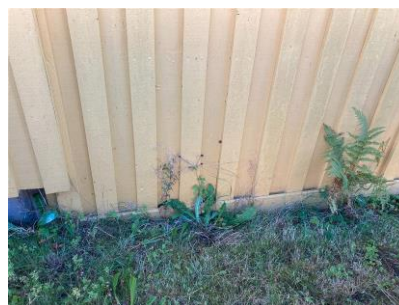
På den tillbyggda delen noteras att marken lutar mot grunden samt att del av fasadpanel ligger dikt an marknivå.

Den utvändiga marklutningen mot grunden innebär risk för en ökad fuktbelastning vilket kan resultera i fuktskador i ovanliggande konstruktion.

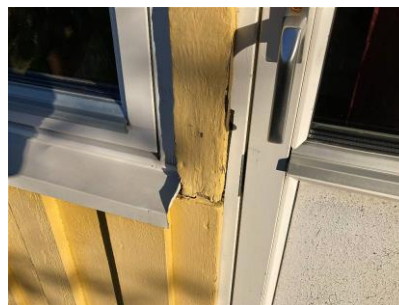
Rötskador finns i fasadpanelen.

Rötskador i fasaden är ett tecken på bristande fuktskydd/hög fuktpåverkan, som även kan leda till fuktnrelaterade skador i bakomliggande konstruktioner.

Vi rekommenderar en fördjupad undersökning för att bedöma orsak och omfattning.

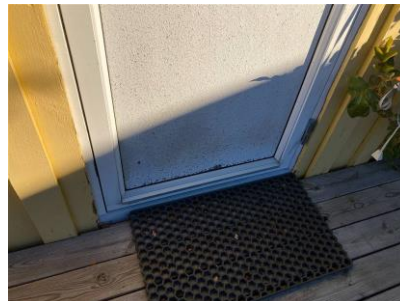
Dörrar är i behov av målning/underhåll.

Dörrar där målningsbehov finns riskerar att få fukt- och rötskador på grund av sämre vattenavvisande förmåga.

För att öka livslängden på dörr rekommenderas målning och underhåll.

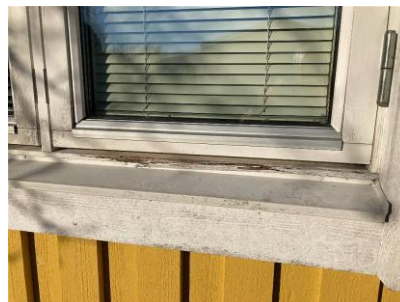
Rötskador finns i fönster utanför passage, i övrigt föreligger allmänt underhållsbehov.

Rötskadorna kan bero på olika saker, exempelvis bristfälligt underhåll, bakfall på fönsterbleck, målning, skruvar och beslag etc.

Vi rekommenderar en fördjupad undersökning för att bedöma orsak och omfattning.

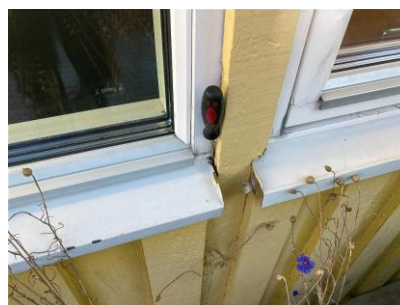
Fönsterbleck är otäta vid infästningar.

Eftersom fönsterblecken är otäta finns risk att vatten rinner in i väggen vilket i sin tur kan leda till fuktskador i väggkonstruktionen.

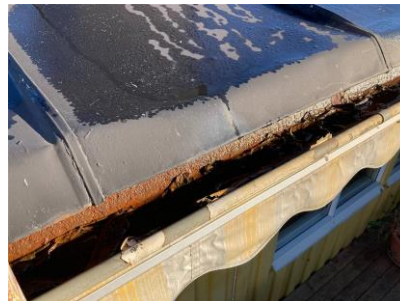
Hängrännor är rostiga.

Rostskadade hängrännor leder ofta till läckage, vilket i sin tur innebär risk för fuktskador på fasad, sockel och i bakomliggande konstruktioner.

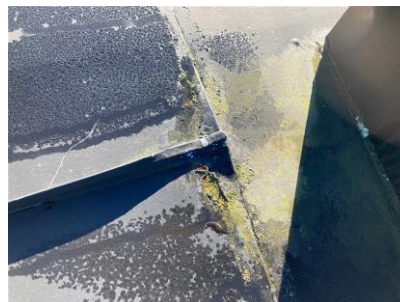
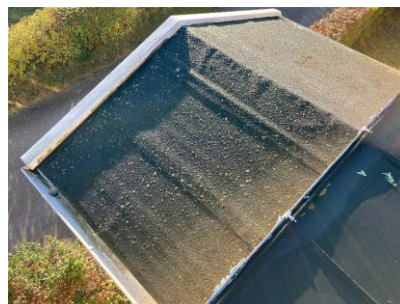
Plåttaket har rostangrepp.

Brister i taktäckningen kan leda till att regn- eller smältvatten tränger ner i underliggande takkonstruktion och orsakar fuktskador.

Vidare är pappen på taket över entré äldre och i behov av byte.

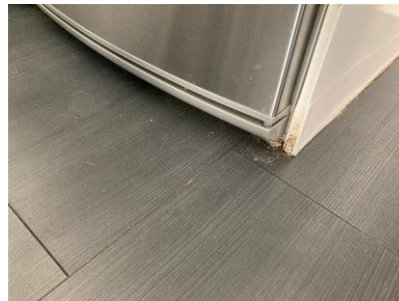
Fuktindikering i utrymmet gav förhöjda fuktindikationer vid kyl/ frys samt så noteras att golvytskikt rest sig något.

Vidare saknas fuktskydd under vitvaror samt i diskbänkskåpet.

Vi rekommenderar en fördjupad undersökning för att bedöma orsak och omfattning.
