**Fastighetsuppgifter**

Fastighetsbeteckning  
Räkneboken 24  
Adress  
Orrdalsvägen 5  
15252 Södertälje

Uppdragsnummer           A23092  
Besiktningsdatum        2022-09-27  
Besiktningföretag        OBM Byggnadsmiljö AB  
Besiktningförrättare    Tobias Eriksson, Peter  
                                  Tjerneng  
Närvarande                Säljare  
Giltig till och med       2023-09-27

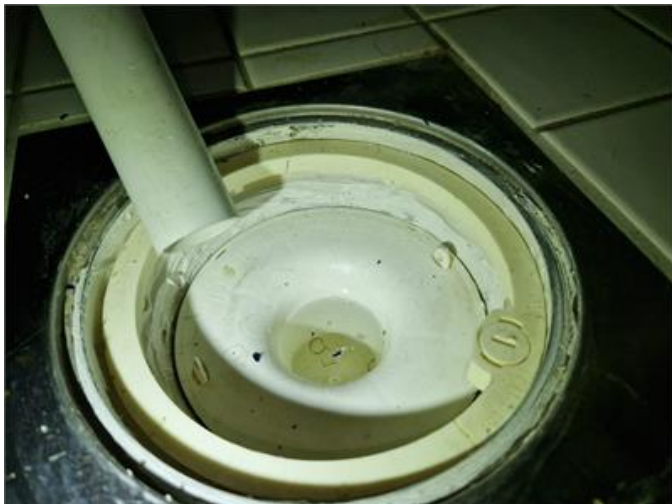
Golvbrunn. - Övre plan

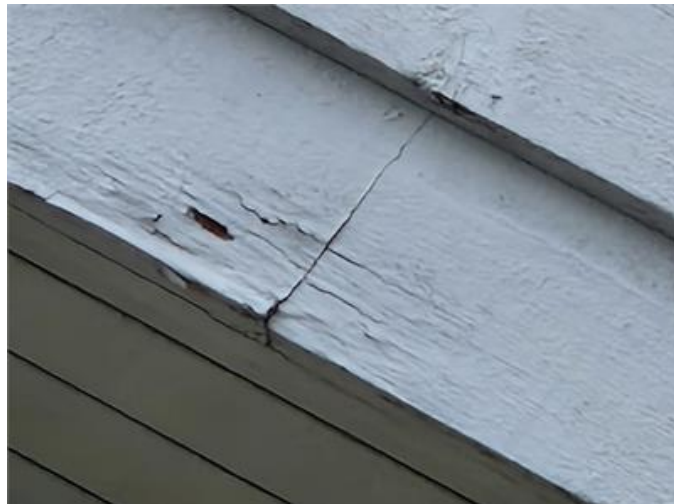
Rötskada vindskiva. - Utvändigt

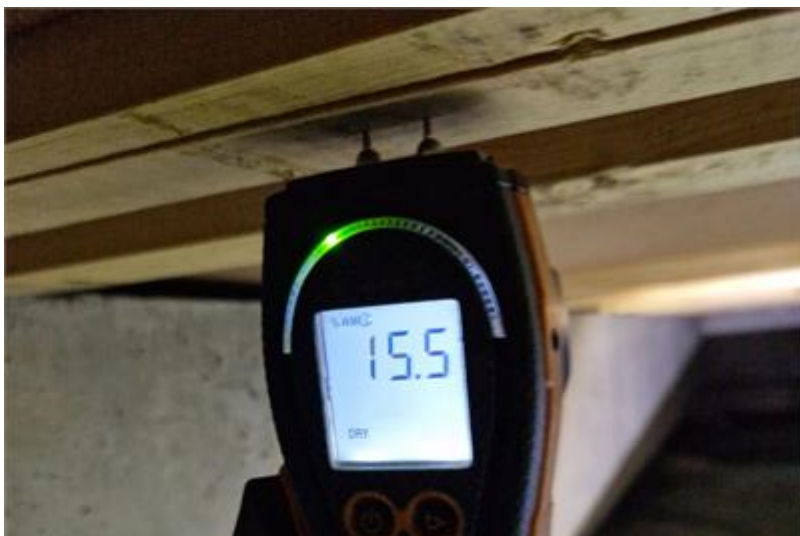
Det kritiska gränsvärdet för mikrobiell tillväxt brukar anges till ca 15-17% fuktkvot (FK). Fuktkvot uppmättes till 15.5 %FK ( $\pm 2\%$ ) i blindbottens undersida.

Mikrobiell påväxt har noterats på bjälklagets undersida.

Detta innebär att fuktkvoten ligger något över gränsvärdet och då de också har noterats mikrobiell påväxt på blindbottens undersida har en vidare teknisk undersökning rekommenderats.
