# Besiktningsprotokoll

Anticimex Försäkringsbesiktning i samarbete med Fastighetsbyrån

| Fastighetsadress:<br>Göransbergsvägen 4 | |

| Besiktningsdatum:<br>2022-09-16 | Protokollnummer:<br>67162485 |

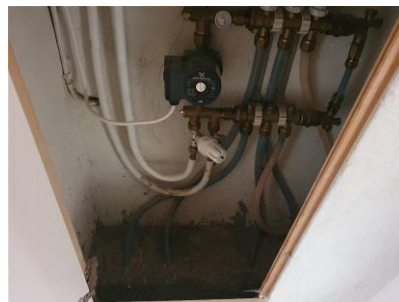
Rörslits (plats för fördelning av golvvärme) saknar vattentät botten.

En rörslits ska ha en vattentät botten och vara försedd med skvallerrör. När det saknas ökar risken för att ett läckage inte upptäcks i tid. Det kan leda till fuktskador i omkringliggande konstruktioner. Installation av fuktlarm kan vara ett bra komplement.

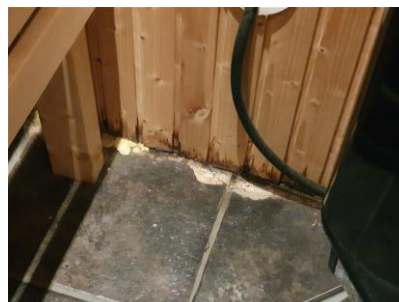
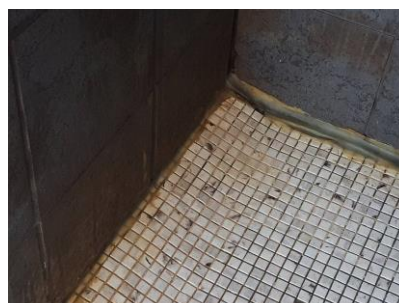
Förhöjda fuktvärden i vägghpanel och duschvägg mellan bastu och dusch. Duschzonen är även silikonad i flera fogar samt tätskikt ser ut att saknas på väggar. Golvbrunnen saknar klämring. Kontakta fackman för kontroll och åtgärdsförslag.
