**Fastighetsuppgifter**

Plommonet 39

Ingefasts väg 1

| Besiktningsdatum | 2022-10-03 |

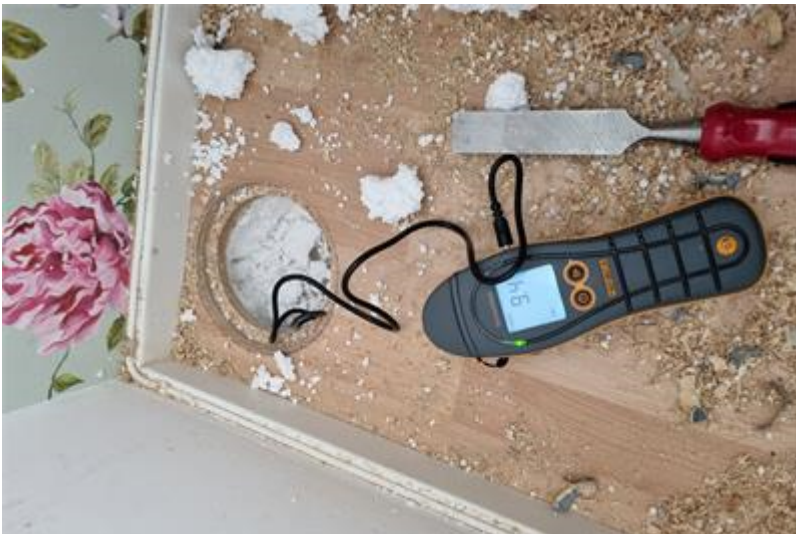
| Konstruktionsdel | Flytande golv på cellplast och ytterväggsyll |
| Konstruktionsuppbyggnad | Laminatgolv, plastfolie, golvspånskiva, cellplastskivor, plastfolie, betongplatta. |

Det kritiska gränsvärdet för mikrobiell tillväxt i trä brukar anges till ca 15-17% fuktkvot (FK).

Ca 10% fuktkvot uppmättes i väggsyll i sovrum 1, ingen avvikande lukt upplevdes i provhål.

Resultatet av kontrollen indikerar inget behov av någon vidare åtgärd.
