Besiktningssprotokoll

Anticimex Försäkringsbesiktning i samarbete med Fastighetsbyrån

Fastighetsbeteckning: Hofors 4:85	
Fastighetsadress: Faluvägen 33g	
Postnummer: 813 34	Ort: Hofors

Besiktningdatum: 2022-10-04	Protokollnummer: 67203823
Temperatur: 3 °C	Väderlek: Klart
Tekniker: Christer Bergström	
E-post: christer.bergstrom@anticimex.se	
Kontor: Gävle	
Närvarande: Rolf Blomkvist, fastighetsägare

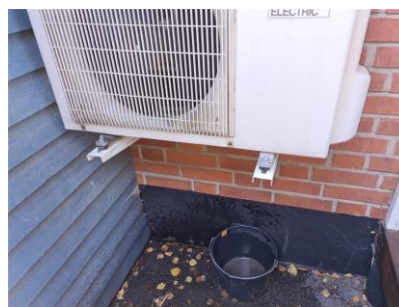
Utvändigt / Sockel

Kondensvatten från luftvärmepumpens utedel leds inte bort från husgrunden.

Detta medför ökad risk för att vatten tränger in i anslutande konstruktioner, vilket i sin tur kan leda till fuktrelaterade skador. Observera att besiktning av byggnadens värmesystem eller värmepumpen inte har ingått i uppdraget.

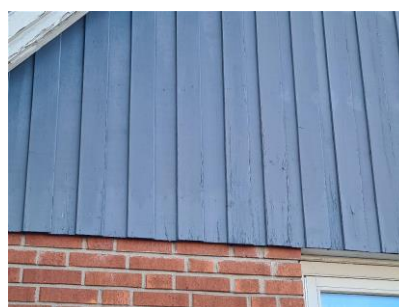
Utvändigt / Fasad

Fasadpanelen är i behov av målning/underhåll.

Fasadbeklädnad och träkonstruktioner där målningsbehov finns riskerar att få fukt- och rötskador på grund av sämre vattenavvisande förmåga. För att öka livslängden på fasadbeklädnaden rekommenderas målning och underhåll.

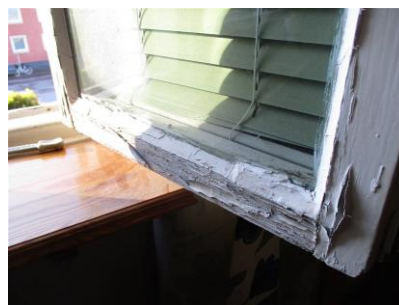
Utvändigt / Fönster

Vissa av dom äldre fönsterna är i behov av målning/underhåll.

Fönsterbågar och fönsterkarmar där målningsbehov finns riskerar att få fukt- och rötskador på grund av sämre vattenavvisande förmåga.

För att öka livslängden på fönster rekommenderas målning och underhåll.

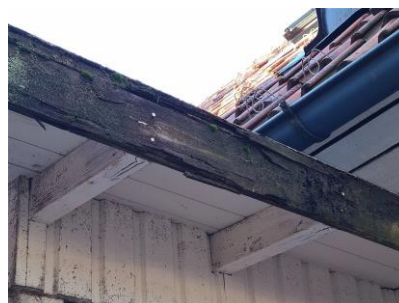
Utvändigt / Tak

Entrétaket är rötskadat i takfoten.

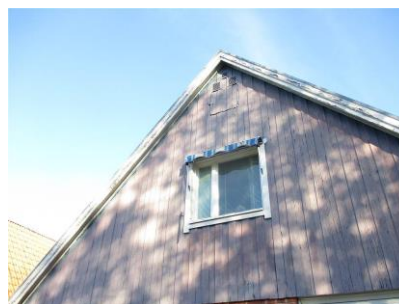
Utvändigt / Vind

Vindsutrymmets lucka sitter högst upp på gavelspetsen.

Vindsutrymmet har inte kunnat besiktas av säkerhetsskäl.

Vi rekommenderar en kompletterande besiktning när det finns en säker ingång till utrymmet.

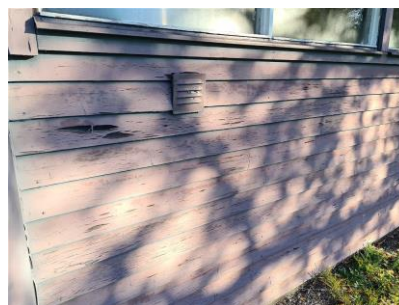
Utvändigt / Garage

Fasadpanelen är i behov av målning/underhåll.

Fasadbeklädnad och träkonstruktioner där målningsbehov finns riskerar att få fukt- och rötskador på grund av sämre vattenavvisande förmåga. För att öka livslängden på fasadbeklädnaden rekommenderas målning och underhåll.

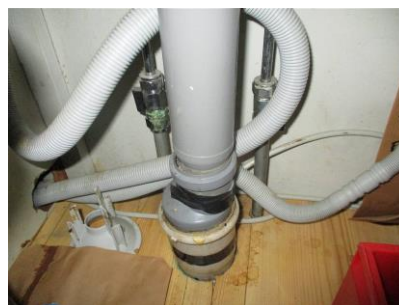
Entréplan / Kök

Fuktskydd saknas i diskbänksskåp.

Utan fuktskydd är det svårt att upptäcka läckage från rörledningar. Vatten kan då tränga in i omkringliggande konstruktioner och orsaka fuktskador.

För att upptäcka eventuella läckage, installera ett fuktskydd.

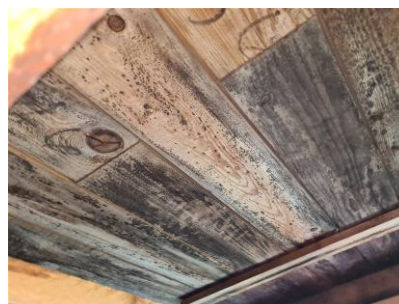
Entréplan / Garage

Taket har fuktfläckar.

Detta är med största sannolikhet från tiden innan gummiduken lades på.

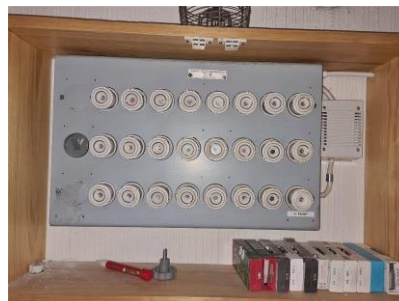
Källarplan / Hall

Jordfelsbrytare finns ej.

Det finns inget krav att hus byggda före år 2000 ska ha jordfelsbrytare. Jordfelsbrytaren minskar dock risken för personskador och brand orsakade av elanläggningen.

Kontakta en elektriker för kontroll och åtgärd.

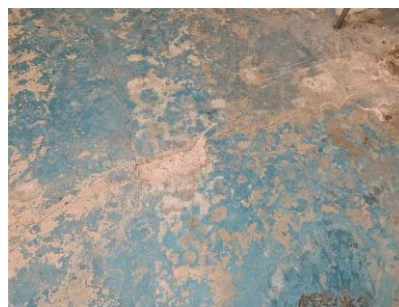
Källarplan / Tvättstuga/Pannrum

Sprickor finns i golv.

Dessa bedöms inte ha lett till bakomliggande skador.

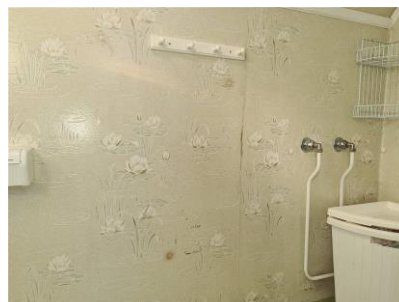
Övre plan / Dusch/Toalett

⚠ Våtutrymmet har äldre yt-/tätskikt.

Eftersom funktionen, som innebär att ytskiktet/tätskiktet ska vara vattentätt, kan vara nedsatt finns en ökad risk att vatten tränger igenom ytskiktet/tätskiktet med vattenskador i omkringliggande konstruktioner som följd.

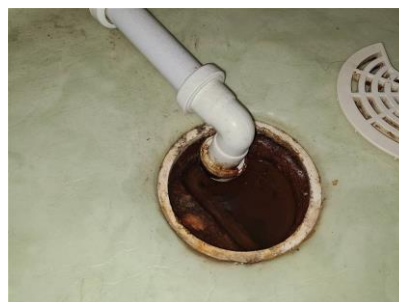
⚠ Gjutjärnsbrunnen är rostangripen.

Det finns risk att golvbrunnen rostar sönder med fuktskador som följd.
