# Besiktningssprotokoll

Anticimex Försäkringsbesiktning i samarbete med Fastighetsbyrån

Fastighetsbeteckning: Vallersta 2:3	
Fastighetsadress: Vallersta Uppegården 120	
Postnummer: 692 93	Ort: Kumla

Besiktningdatum: 2022-10-05	Protokollnummer: 67196475
Temperatur: 13 °C	Väderlek: Mulet
Tekniker: Henrik Barth	
E-post: henrik.barth@anticimex.se	
Kontor: Örebro	
Närvarande:

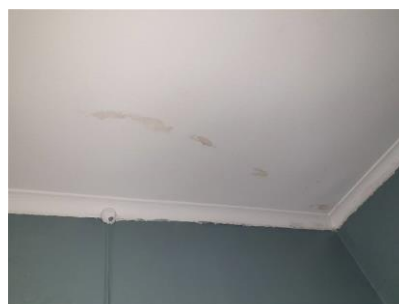
🔍 Taket har fuktfläckar.

Fuktfläckar kan bero på olika saker, och kan vara ett tecken på en tidigare eller en pågående fuktskada.

Vi rekommenderar en fördjupad undersökning för att bedöma orsak och omfattning.

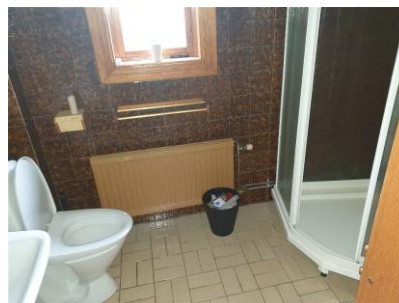
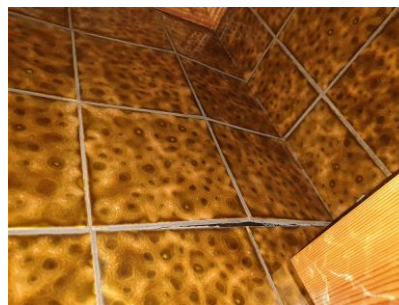
🔍 Våtutrymmet har äldre yt-/tätskikt.  
- Lokala otätheter noterades runt rörgenomföring i vägg bakom duschkabin.  
-Kakelplattor har lossnat från vägg .

Utrymmet är äldre och har passerat tiden för sin tekniska livslängd.

Renovering av utrymmet rekommenderas. Kontakta en behörig våtrumsentreprenör för en renovering. I samband med renoveringen bör omkringliggande konstruktioner kontrolleras för att upptäcka eventuella följskador.
