# Besiktningsprotokoll

Anticimex Försäkringsbesiktning i samarbete med Fastighetsbyrån

| Fastighetsbeteckning:<br>Grävlingen 1 | |

| Besiktningsdatum:<br>2022-10-19 | Protokollnummer:<br>67225390 |

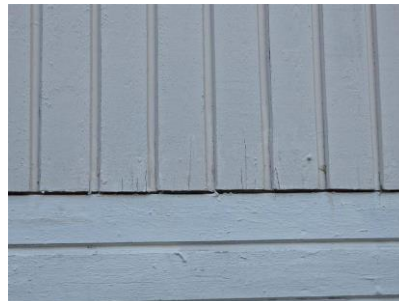
Fasadbeklädnaden har färgsläpp och torrspäckor samt mindre lokala rötskador.

Fasadbeklädnad och träkonstruktioner där målningsbehov finns riskerar att få fukt- och rötskador på grund av sämre vattenavvisande förmåga.

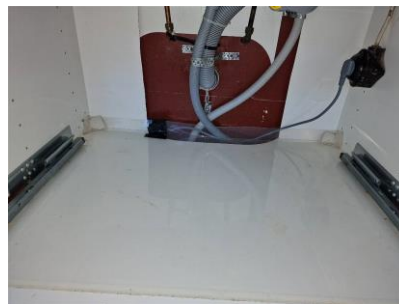
Fuktskydd i diskbänksskåpet har brister. Bristerna består av att inte alla ledningar för vatten går igenom fuktskyddet.

Utan fuktskydd eller om det är brister i fuktskyddet är det svårt att upptäcka läckage. Vatten kan då tränga in i omkringliggande konstruktioner och orsaka fuktskador.

Vid fuktindikering mot golvytan framför vaskskåpet, kyl/frys samt diskmaskinen kunde inga förhöjda indikationer påvisas.

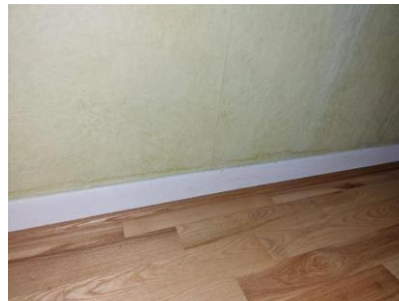
Missfärgning noteras på vägg mot kontoret.

Vid fuktindikering mot missfärgningen noteras inga förhöjda fuktindikationer.

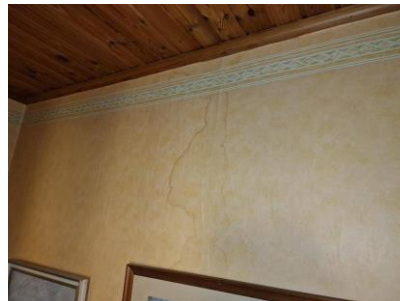
Missfärgning noteras i vägg/takvinkel mot badrum.

Vid fuktindikering mot missfärgningen noteras inga förhöjda fuktindikationer.

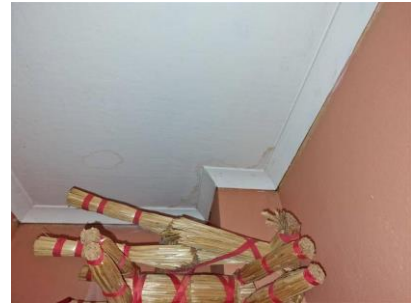
Missfärgningar noteras intill taklisten.

Vid fuktindikering mot missfärgningarna kunde inga förhöjda fuktindikationer påvisas.

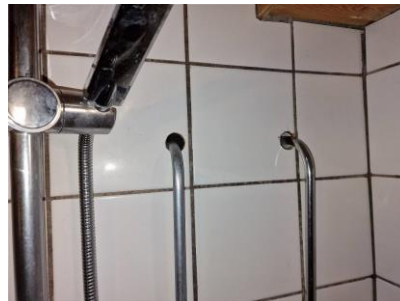
Otättheter noteras vid rör genomföringar i duschzonen.

Bristen medför ökad risk att vatten kan tränga ner i bakomliggande konstruktion med fuktrelaterade skador som möjlig följd.
