Erikstorp 4:80

Skogsdalsvägen 5

Uppdragsnummer	O20627
Besiktningdatum	2022-10-24
Besiktningföretag	OBM Besiktning Väst AB
Besiktningförrättare	Markus Olsson
Närvarande	Säljare
Giltig till och med	2023-10-24

Byggnadsbeskrivning 2-plans parhus	Byggnadsår 1991
Till eller ombyggnad	Övrigt Huset möblerat, besiktning av uterum/sidobyggnader ingår ej i uppdraget

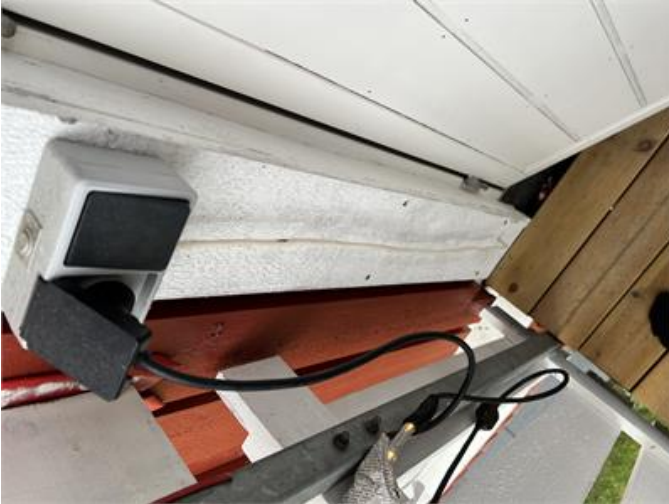
Bristfällig el-installation vid balkong.

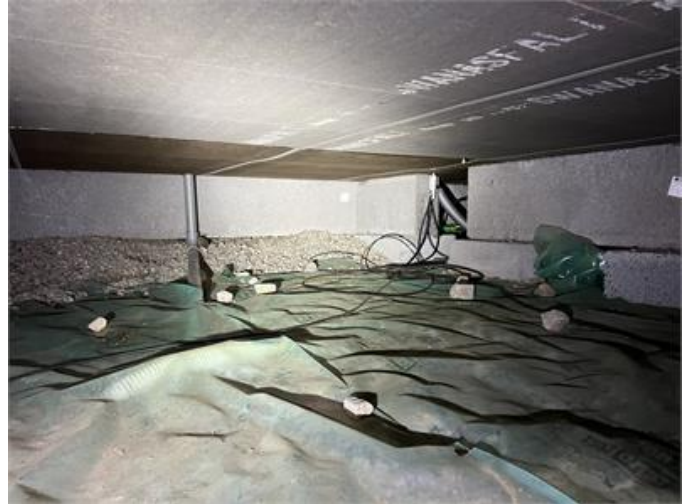
Krypgrund: Huvudbyggnaden är uppförd över krypgrundsutrymme. Utifrån erfarenhet betraktas krypgrunder som riskkonstruktioner. På grund av förhöjd fuktstatus- dels orsakad av fuktvandring från marken och dels orsakad av uteluft som släpps in i grunden främst under den varma tiden av året – kan följdskador med negativ inverkan på såväl byggnaden som inomhusmiljön uppstå i utrymmet och angränsande konstruktioner (t.ex. överliggande bjälklag och uppreglad golvkonstruktion). Se vidare bilaga kontroll av konstruktion.

Del av krypgrund.

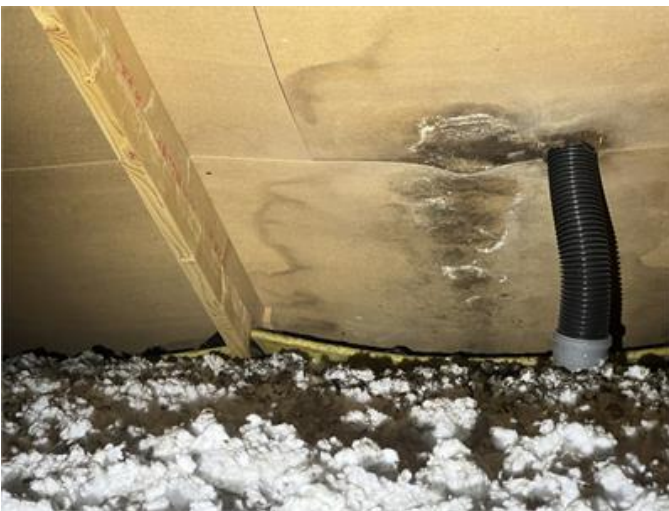
Då underlagstaket består av träfiberskivor utan yttre täckning av papp finns risk att regn/snö tränger in i skarvar vid ogynnsam väderlek med läckage på vindsutrymmet som följd. Detta kan påverka byggnaden och dess inomhusklimat negativt.

Exempel på fuktfläckar i underlagstaket i vindsutrymmet.

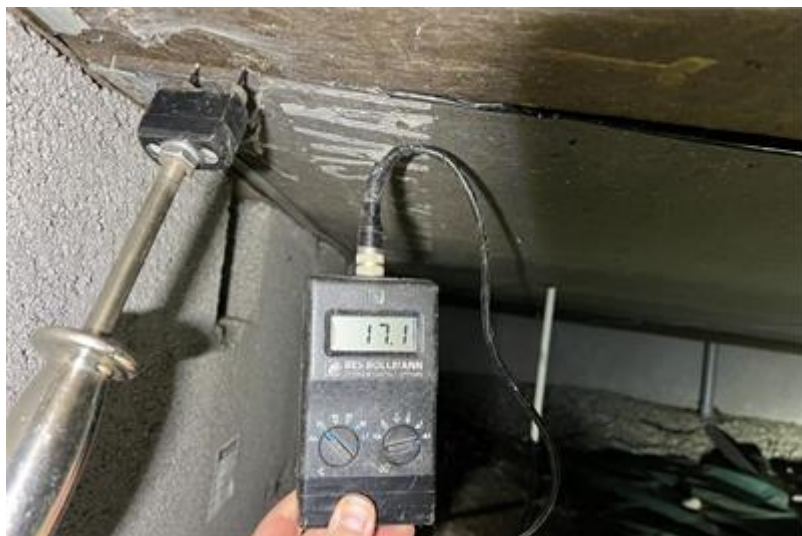
Kritiskt gränsvärde för *mikrobiell tillväxt i trä är ca:17% fuktkvot.

Krypgrunden är en riskkonstruktion. Fuktkvoten uppmättes till 17% i träbjälklaget och en avvikande lukt upplevdes i grunden. Vidare noterades djurfekalier ovan plastfolie.

Vid stickprovskontroll av konstruktion uppmättes fuktkvoten till 17% vilket ligger vid kritiskt gränsvärde för mikrobiell tillväxt samt att en avvikande lukt upplevdes. För att utreda orsak/omfattning samt lämpliga åtgärder rekommenderas att kontakt tas med en fackman för att utföra en fördjupad undersökning.
