# Besiktningsprotokoll

Anticimex Försäkringsbesiktning i samarbete med Fastighetsbyrån

| Fastighetsadress:<br>Högsäter Ängsbacken 2 | |

| Besiktningsdatum:<br>2022-10-10 | Protokollnummer:<br>67207743 |

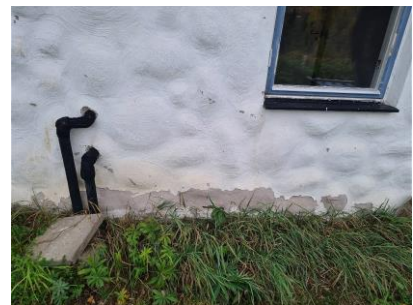
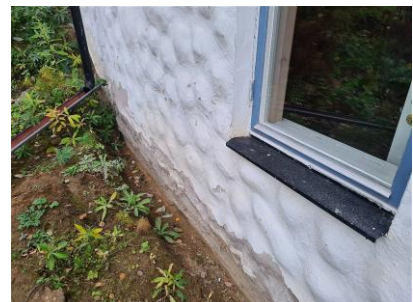
Sprickor finns i sockel.

Detta kan leda till fukt- och frysskador i konstruktionen.

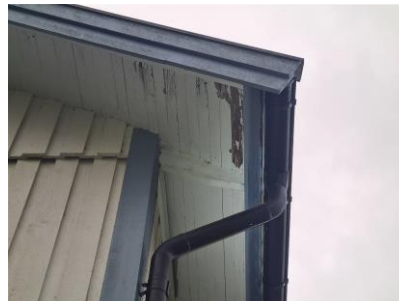
Fasadpanelen är i behov av målning/underhåll.  
Detta gäller även undersida takfot.

Fasadbeklädnad och träkonstruktioner där målningsbehov finns riskerar att få fukt- och rötskador på grund av sämre vattenavvisande förmåga. För att öka livslängden på fasadbeklädnaden rekommenderas målning och underhåll.

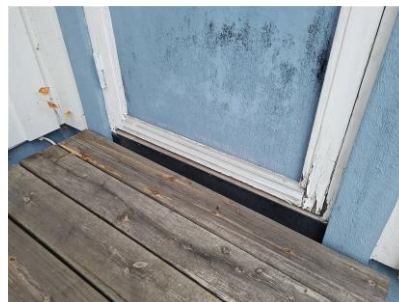
Torrspäckor finns på dörr.

Dessa bedöms inte ha lett till bakomliggande skador.

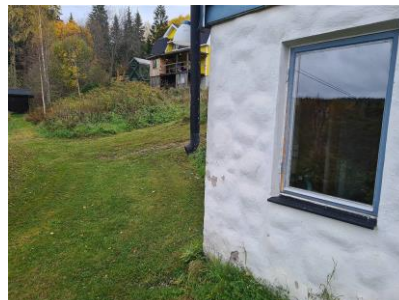
Stuprör är inte anslutet till markledning.

Stuprör som inte är anslutet till markledning kan medföra en ökad fuktbelastning på grundmur/sockel som i sin tur kan leda till fuktrelaterade skador.

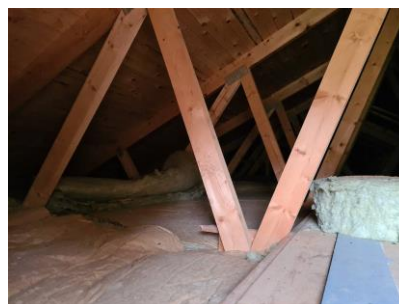
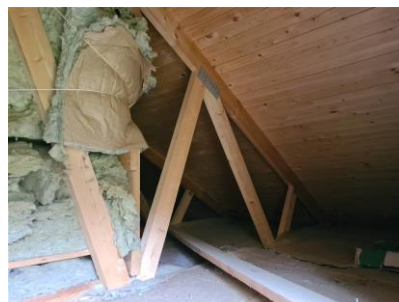
Mosspåväxt finns på takpannor.

Mossa som växer på taket kan leda till att taktäckningen har ett minskat motstånd mot vatteninträngning. Detta i sin tur kan leda till fuktskador på träläkt och takkonstruktionen vilket kan resultera i mikrobiella skador (angrepp av mikroorganismer).

Vinden är besiktad från inspektionslucka på gavelspets (hög höjd)

Fuktkvoter uppmättes i takstolar och underlagstak invid lucka till mellan 10-12% Risk för mikrobiell tillväxt inträffar vid 75% relativ luftfuktighet vilket motsvarar 17% fuktkvot i furuvirke. Observera att fuktigheten på vinden ändras över säsongen, fuktigast är det vindtertid.

För att öka livslängden på taket rekommenderas att mossan tas bort från takpannorna.

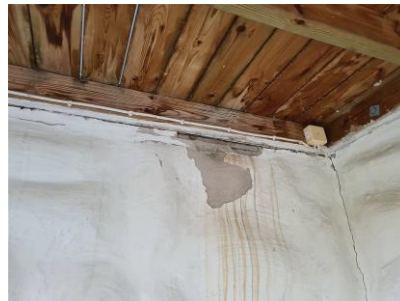
Rinnmärken noterades ovan dörr, i anslutning mellan terrass-tak och husets fasad.

Jag rekommenderar en fördjupad undersökning och kontakt med fackman för bedömning och eventuell åtgärd.

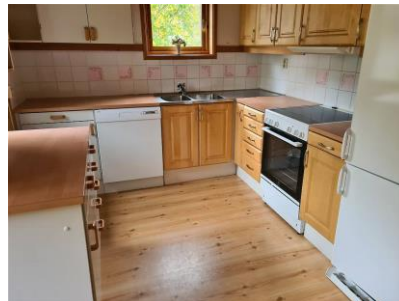
Fuktskydd finns ej under kyl/frys eller i diskbänkskåp.

Sammantaget finns en ökad risk för fuktskador vid läckage.

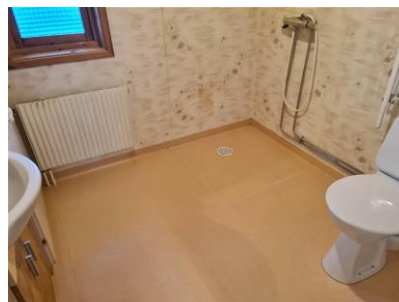
Våtutrymmet har äldre yt-/tätskikt samt golvbrunn och rörgenomföringar förekommer i golv. Otäta skruvhål förekommer i väggmattan. Golvfallet är bristfälligt.

Eftersom funktionen, som innebär att ytskiktet/tätskiktet ska vara vattentätt, kan vara nedsatt finns en ökad risk att vatten tränger igenom ytskiktet/tätskiktet med vattenskador i omringliggande konstruktioner som följd.

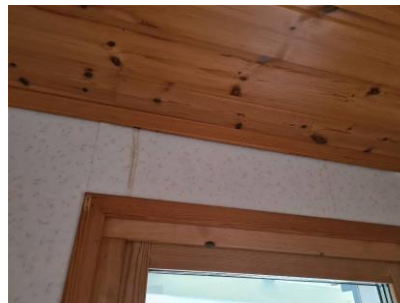
Fläckar noterades på insida ytterdörr invid innertak - se notering Terrass.

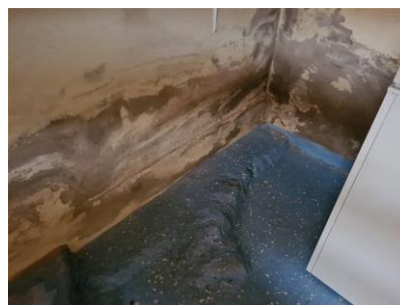
Puts- och färgsläpp finns på källarväggar.

Puts- och färg som släppt från underlaget invändigt på källarytterväggarna är ett tecken på att källarens utvändiga fuktskydd inte längre fungerar tillfredsställande.

För att åtgärda detta måste källarens utvändiga fuktskydd förbättras. Läs Anticimex faktablad om källare för tips och råd.

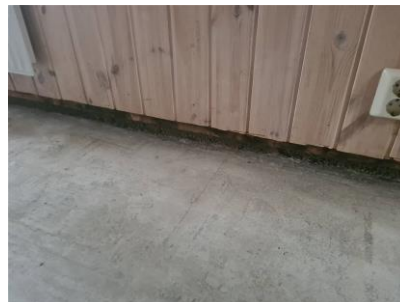
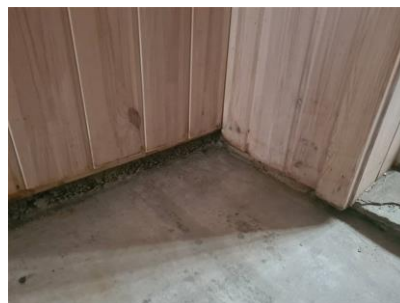
Vid kontroll av konstruktion uppmättes fuktvärden över kritisk nivå för mikrobiell tillväxt och normal lukt upplevdes.

Källargrundmurar med påreglade isolerade ytterväggar.  
Fuktkvoten uppmättes till 17 % Risk för mikrobiell tillväxt inträffar vid 75% relativ luftfuktighet vilket motsvarar 17% fuktkvot i furuvirke, och en normal lukt kunde kännas i golv/vägg vinkel.

Vi rekommenderar en fördjupad undersökning för att bedöma orsak och omfattning. Det är viktigt att tänka på att denna rekommendation om fördjupad undersökning gäller hela källarplanets påreglade väggar.

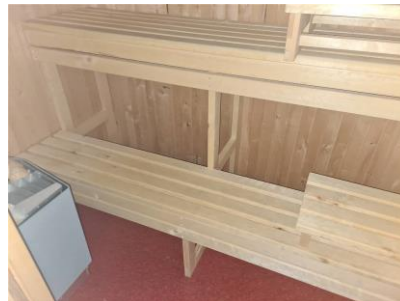
Trädetaljer i kontakt med betonggolv och källarvägg.

Trädetaljer (trösklar, innervägg mm) kan via kapillärkraft bli fuktiga vilket kan leda till fuktskador. Vid misstanke om detta bör dessa delar bytas ut.

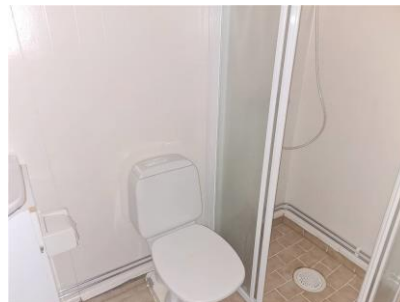
Tätskikt finns ej (ej synligt invid golvbrunn), plastmattan har släppt från underlaget på vägg.

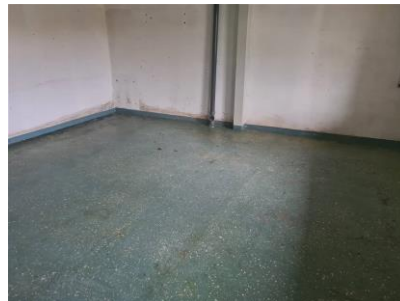
Slitet golv, marmorfloor.

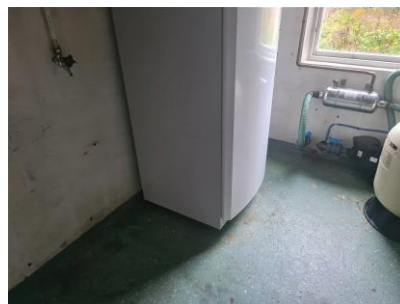
Slitet golv.
