# Besiktningsprotokoll

Anticimex Försäkringsbesiktning i samarbete med Fastighetsbyrån

| Fastighetsadress:<br>Högsäter Ängsbacken 3 | |

| Besiktningsdatum:<br>2022-10-10 | Protokollnummer:<br>67207773 |

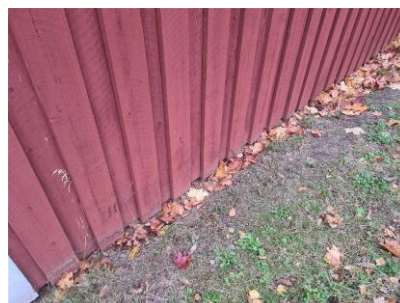
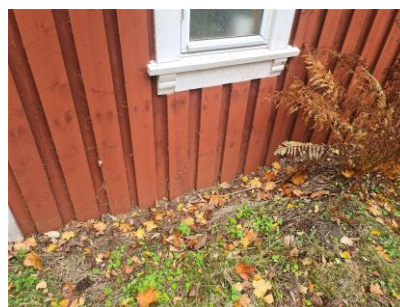
#### Utvändigt / Fasad

Avståndet mellan fasadbeklädnaden och marken är inte tillräckligt på delar av fasaden.  
Visst underhållsbehov finns på fasadbeklädnaden.

Eftersom fasadbeklädnaden avslutas för nära mark finns risk för att fukt från marken sugas upp i fasadpanelens nederkant. Detta kan orsaka fuktrelaterade skador i fasadbeklädnaden och bakomliggande konstruktioner.

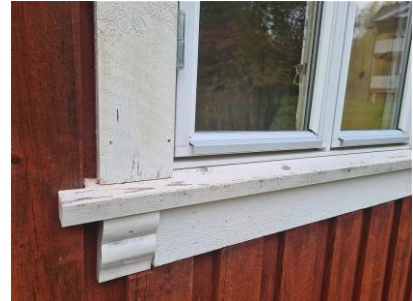
### Utvändigt / Fönster

Torrspäckor finns på fönster.

Dessa bedöms inte ha lett till bakomliggande skador.

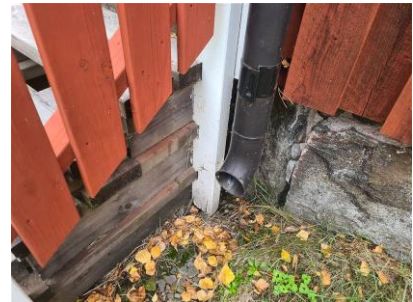
### Utvändigt / Hängrännor / Stuprör

Stuprör är inte anslutet till markledning.

Stuprör som inte är anslutet till markledning kan medföra en ökad fuktbelastning på grundmur/sockel som i sin tur kan leda till fuktrelaterade skador.

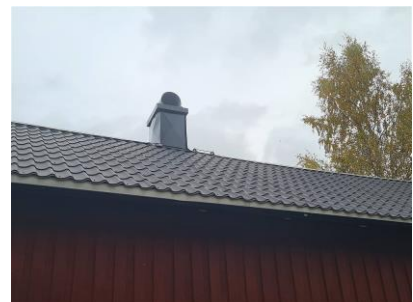
### Utvändigt / Tak

Yttertaket är besiktat från marken.

Inget att notera.

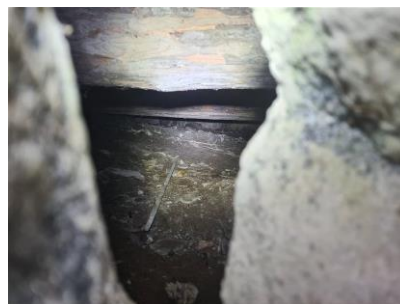
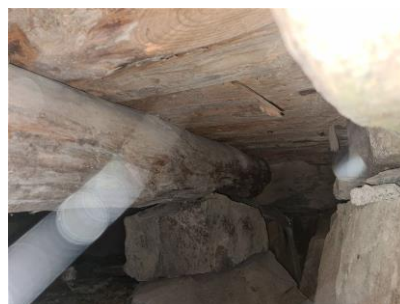
### Utvändigt / Torpargrund

Torpargrunden har ej besiktigats då lucka till utrymmet saknas.

Uteluftsventilerade torpargrunder med bjälklag av organiskt material har ofta fuktskador, som kan resultera i mikrobiella skador (angrepp av mikroorganismer) och i värsta fall rötskador. Krypgrunden har inte kunnat besiktigas eftersom det inte finns någon inspektionslucka in till grunden.

Vi rekommenderar en kompletterande besiktning när en inspektionslucka installerats och man kunnat bedöma utrymmets krypbarhet.

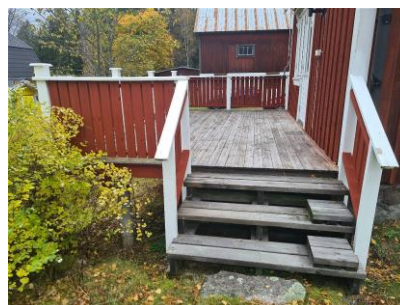
### Utvändigt / Altan

Inget att notera.

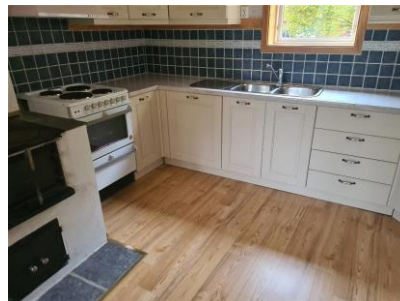
### Entréplan / Kök & matplats

Fuktskydd finns ej under kyl/frys.

Fuktindikering i utrymmet gav inga förhöjda fuktindikationer.

Installera fuktskydd.

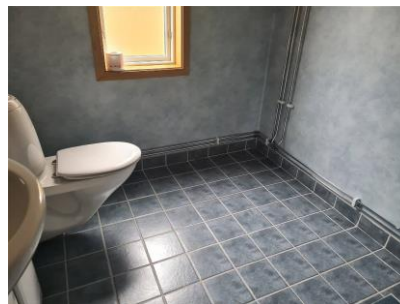
### Entréplan / Dusch/Toalett

Plastmatta på vägg och klinkergolv med elburen golvvärme  
varmvattenberedare finns installerad i utrymmet.

Inget att notera.

Normala fuktvärden indikerades mot klinker/kakel.
