# Besiktningsprotokoll

Anticimex Försäkringsbesiktning i samarbete med Fastighetsbyrån

| Fastighetsbeteckning:<br>Furuliden 12 | |
| Fastighetsadress:<br>Åbrogatan 8 | |

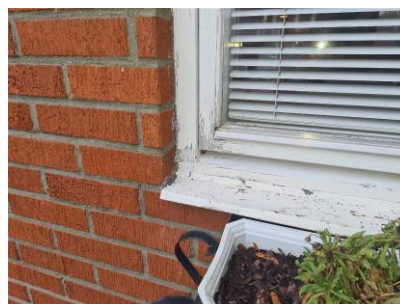
Fönster är i behov av målning/underhåll.

Fönsterbågar och fönsterkarmar där målningsbehov finns riskerar att få fukt- och rötskador på grund av sämre vattenavvisande förmåga.

För att öka livslängden på fönster rekommenderas målning och underhåll.

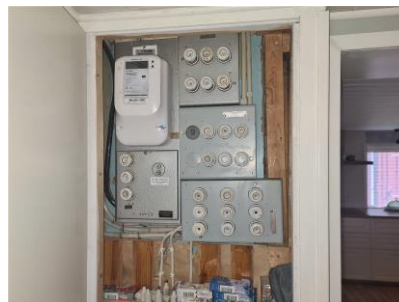
Jordfelsbrytare finns ej.  
- Gruppförteckning över elcentralen saknas.

Det finns inget krav att hus byggda före år 2000 ska ha jordfelsbrytare. Jordfelsbrytaren minskar dock risken för personskador och brand orsakade av elanläggningen.

Kontakta en elektriker för kontroll och åtgärd.

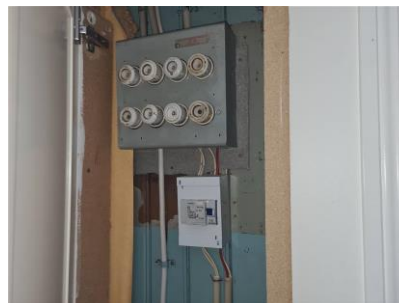
Gruppförteckning över elcentralen saknas.

"Gruppförteckning" är en lista som ska vara placerad vid elcentralen. Den visar vilka säkringar som är anslutna till vilka armaturer, vägguttag och apparater. Den är också till för att underlätta vid felsökning och elarbeten.

Kontakta en elektriker för att upprätta en gruppförteckning som placeras i närheten av elcentralen.

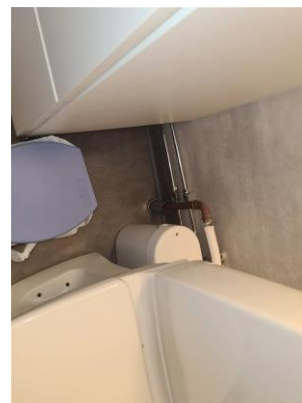
Rör genomföring finns i golv.

Rör genomföringar i golvet medför en ökad risk för att vatten tränger ner i omkringliggande konstruktioner och orsakar fuktskador.
