Ormvråken 3

Östermalmsgatan 2

| Besiktningsdatum | 2022-10-19 |
| Besiktningsföretag | OBM Besiktning Väst AB |

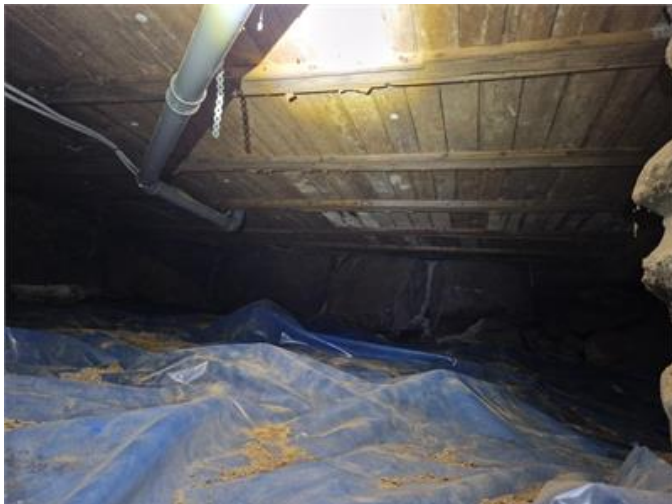
| Besiktningsresultat | | | | | |
|---|---|---|---|---|---|
| Torpargrund | | | x | | Torpargrunden bedöms som en riskkonstruktion och fuktmätningar är utfört, se bilaga 1<br>Undvik att byggspill/organiskt material ligger mot mark. |

Vy i torpargrunden

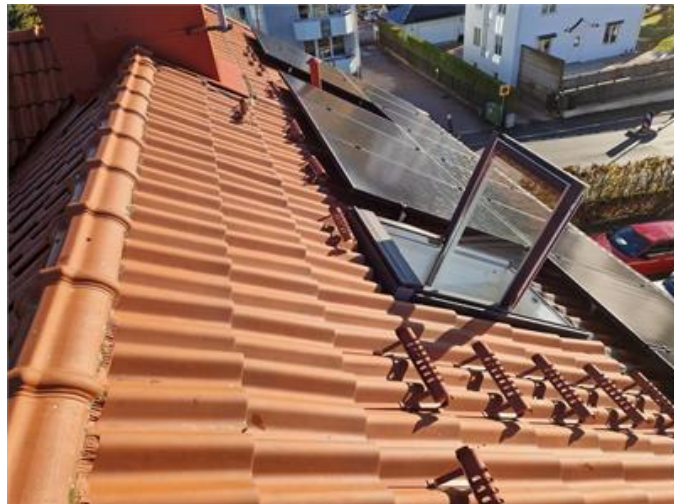
| Besiktningsresultat | | | | | |
|---|---|---|---|---|---|
| Tak | x | | | | Inget att notera<br>(Taket är kontrollerat via takfönster och utmed taksteg) |

Vy på yttertak

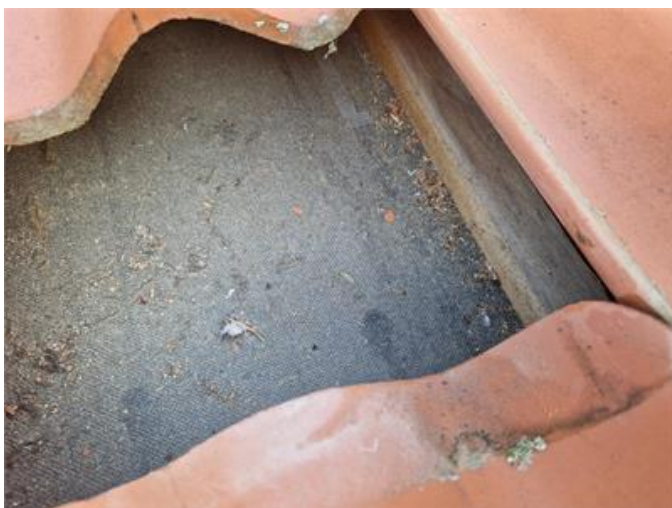
| Besiktningsresultat | | | | | |
|---|---|---|---|---|---|
| Vindar | | x | | | Stora delar av underlagstaket består av parallelltak och således inte besiktningsbart.<br>Sidovindar är kontrollerade från inspektionsluckor och äldre spår av fukt noterades. Dessa områden med missfärgning skall hållas under uppsikt så inga förändringar sker. |

Vy på underlagstak

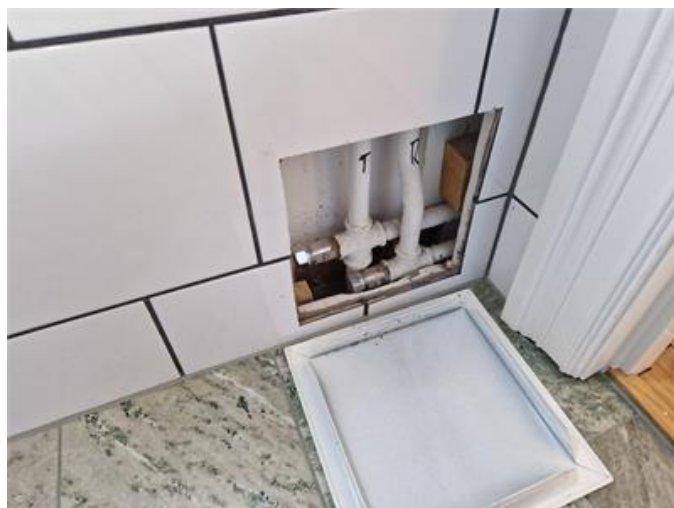
| Besiktningresultat | | | | | |
|---|---|---|---|---|---|
| Dusch/wc | | X | | | Inspektionslucka i yttervägg till Vvs-installation.<br>Utrymmet saknas fukttåligt material och vid ett eventuellt läckage kan spridningen bli större/mer omfattande.<br>(våtrumsintyg saknas vid besiktningen) |

Inspektionslucka i yttervägg till Vvs-installation

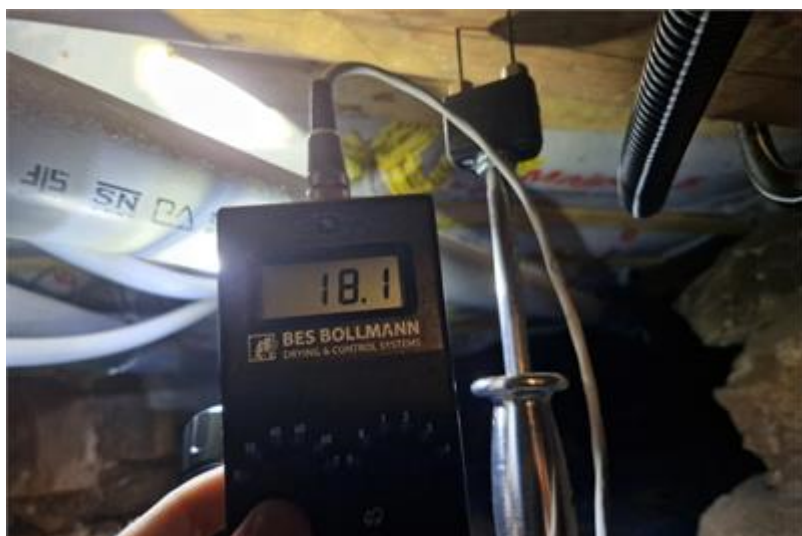
Vid besiktningen utförs stickprovsmässiga fuktmätningar mot träbjälklag/trossbotten. Fuktkvoten visade på 18-20% och gränsvärdet för mikrobiell påväxt ligger på 17%. Delar av trossbotten har missfärgningar (vissa troligen använda tidigare som formbrädor). Det rekommenderas en fortsatt teknisk utredning för att kontrollera orsaken till och omfattningen av detta,

Klimatet i en uteluftsventilerad grund är beroende av rådande uteklimat. Material i utrymmet fuktas upp under sommarhalvåret. Är värmeisoleringsförmågan god hos bjälklaget förlängs uppfuktningsperioden. Under uppfuktningsperioden råder ofta gynnsamt klimat för mikrobiologisk tillväxt (mögel, bakterier och röta) eller kemisk lukt från behandlat/tryckimpregnerat material. Detta kan ge upphov till en avvikande lukt, vilket kan påverka byggnaden och inomhusmiljön negativt.
