# Besiktningsprotokoll

Anticimex Försäkringsbesiktning i samarbete med Fastighetsbyrån

| Fastighetsadress:<br>Ingmår 49 | |

| Besiktningsdatum:<br>2022-11-07 | Protokollnummer:<br>67250719 |

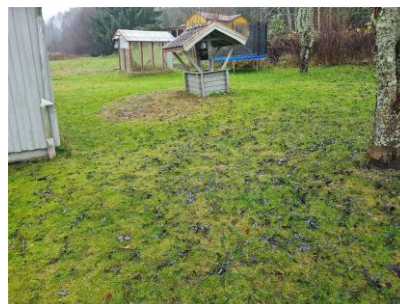
Marken lutar mot huset.

Detta innebär en ökad fuktbelastning mot grunden vilket i sin tur kan orsaka fuktskador i huset.

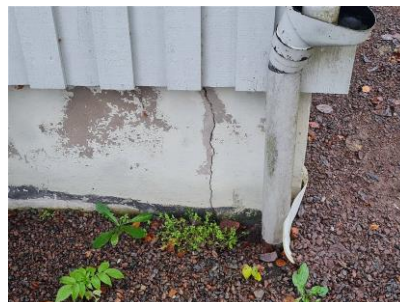
Sprickor finns i sockel, färgsläpp/putssläpp kunde även noteras.

Dessa bedöms inte ha lett till bakomliggande skador.

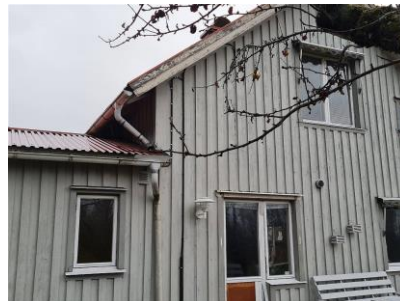
Fasadpanelen/vindskivor/trädetaljer är i behov av målning/underhåll. Färgsläpp samt mindre rötskador förekommer, rötskador noterades främst i vindskivor.

Fasadbeklädnad och träkonstruktioner där målningsbehov finns riskerar att få fukt- och rötskador på grund av sämre vattenavvisande förmåga. För att öka livslängden på fasadbeklädnaden rekommenderas målning och underhåll.

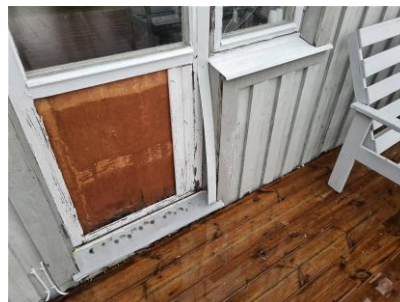
Fönster/dörrar är i behov av målning/underhåll. Färgsläpp samt kittsläpp förekommer. Mindre rötskador förekommer i dörrar.

Fönsterbågar och fönsterkarmar där målningsbehov finns riskerar att få fukt- och rötskador på grund av sämre vattenavvisande förmåga.

Spruckna fönsterrutor noterades i vissa fönster/dörrar.

För att öka livslängden på fönster rekommenderas målning och underhåll.

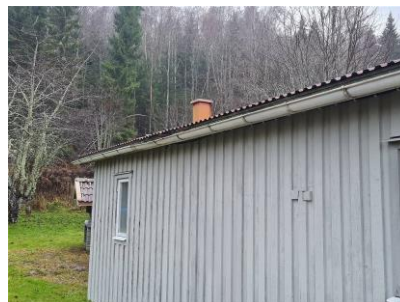
Hängrännor/stuprör är äldre, läckage förekommer från vissa hängrännor, rekommenderas att bytas ut.

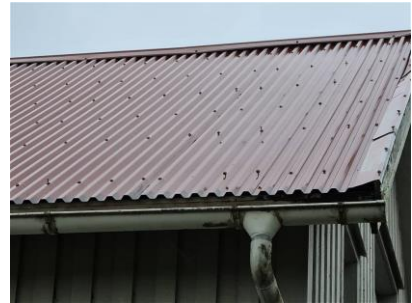
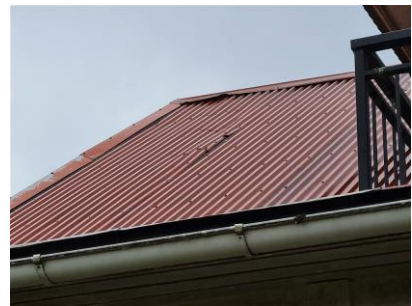
Plåttaket svackar/hänger delvis. Uppkrypna spikar förekommer i plåttaket, vissa ojämnheter samt otätheter förekommer i plåttak, se även foto. Dessa noteringar medför ökad risk för fuktskador i omkringliggande konstruktioner.

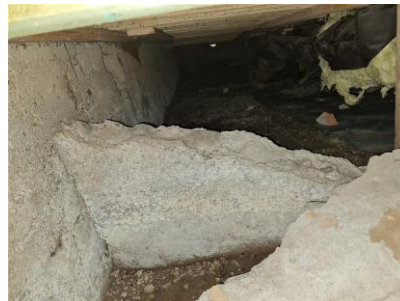
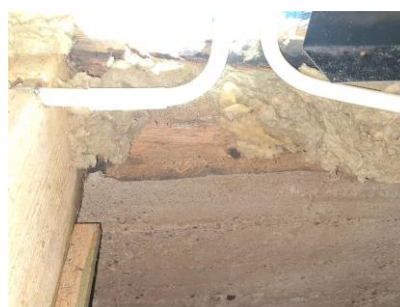
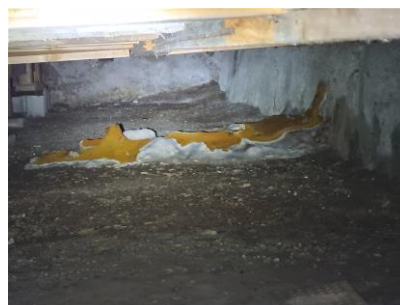
Fuktiga förhållanden noterades i torpargrunden, en avvikande/jordbakterielukt kom att kännas vid inträde till torpargrunden. Träskyddsbehandlat virke förekommer samt att påväxt noterades på delar av bjälklagets undersida. Rötskador kunde noteras i ytterväggsstock/syll, se även foto. Svamppåväxt förekommer på marken samt på grundmuren, se även foto, (oklart vilken typ av svamp detta är).

Konstruktionen består av träbjälklag med trossbotten av brädor.

Fuktkvoter uppmättes i regler/brädor till mellan 20-22%. Det finns risk för mikrobiell tillväxt om den relativa fuktigheten (RF) i den omgivande luften är över 75 %. I furuvirke motsvarar det en fuktkvot (FK) på 17 %.

Vi rekommenderar en fördjupad undersökning för att bedöma orsak och omfattning av ovanstående noteringar.

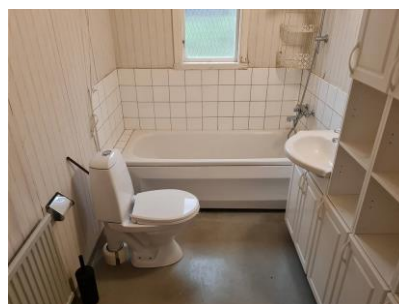
Våtutrymmet har äldre yt-/tätskikt. Äldre gjutjärnsbrunn noterades i utrymmet. Vissa ytskikt på golv och väggar har släppt. Fönster är placerat ovan badkar. Frånluftsfläkt finns ej i utrymmet.

Utrymmet är äldre och har passerat tiden för sin tekniska livslängd.

Renovering av utrymmet rekommenderas. Kontakta en behörig våtrumsentreprenör för en renovering. I samband med renoveringen bör omkringliggande konstruktioner kontrolleras för att upptäcka eventuella följdskador.

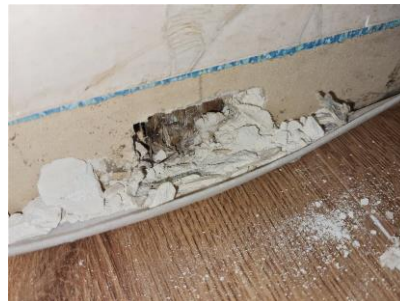
Kontroll av konstruktion samt fuktmätning utfördes vid ytterväggssyll.

Konstruktionen består av betongplatta på mark, träskyddsbehandlad regel/syll placerad dikt an betongen utan någon typ av fuktskydd, gipsskivor samt ytskikt dikt an betongen.

Fuktkvoter uppmättes i nedre kant av syll/regel till mellan 8-10%. Det finns risk för mikrobiell tillväxt om den relativa fuktigheten (RF) i den omgivande luften är över 75 %. I furuvirke motsvarar det en fuktkvot (FK) på 17 %.

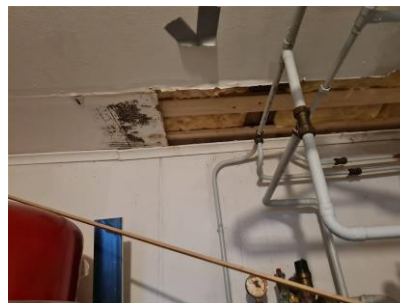
Äldre gjutjärnsbrunn förekommer i utrymmet. Fläckar/missfärgningar förekommer i tak, se även muntliga upplysningar angående detta.

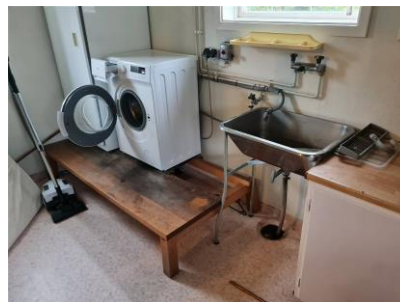
Våtutrymmet har äldre yt-/tätskikt. Äldre gjutjärnsbrunnar noterades i utrymmet. Plastmatta på golv har släppt på vissa ställen.

Eftersom funktionen, som innebär att ytskiktet/tätskiktet ska vara vattentätt, kan vara nedsatt finns en ökad risk att vatten tränger igenom ytskiktet/tätskiktet med vattenskador i omkringliggande konstruktioner som följd.

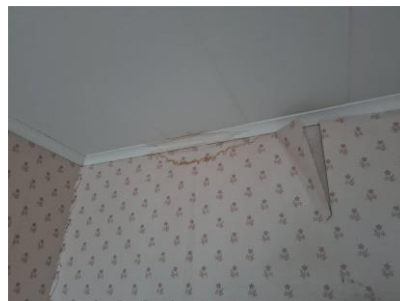
Fläckar/missfärgningar noterades på innertak/vägg, se foto. Bedöms vara äldre.
