Besiktningssprotokoll

Anticimex Försäkringsbesiktning i samarbete med Fastighetsbyrån

Fastighetsbeteckning: Skärkinds-Rökärr 7:1	
Fastighetsadress: Skärkind Åmanstorp	
Postnummer: 617 92	Ort: Norsholm

Besiktningdatum: 2022-11-07	Protokollnummer: 67253293
Temperatur: 9 °C	Väderlek: Mulet
Tekniker: Fredrik Mård	
E-post: fredrik.mard@anticimex.se	
Kontor: Norrköping	
Närvarande: Representant för fastighetsägare

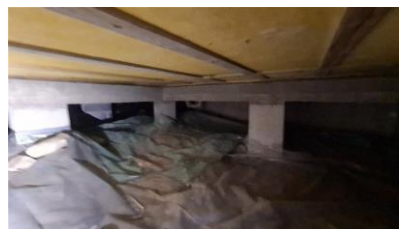
Vid kontroll av konstruktionen i krypgrund uppmättes fuktvärden under kritisk fuktnivå för mikrobiell tillväxt och normal lukt upplevdes.

- Rötskyddsbehandlat virke finns i bjälklaget.
- Kuperad markyta med lågpunkter. Risk finns för vattensamling.

Golvbjälklaget ovan den uteluftsventilerade krypgrunden riskerar att drabbas av fuktskador på grund av naturlig fuktpåverkan. Detta kan i sin tur leda till mikrobiella skador (angrepp av mikroorganismer) som kan leda till att mikrobiell lukt sprids till boendemiljön.

Fuktkvoten uppmättes till 16%.
Gränsen för mikrobiell tillväxt föreligger vid 17%

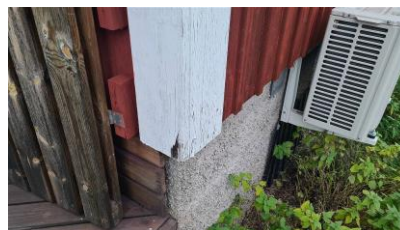
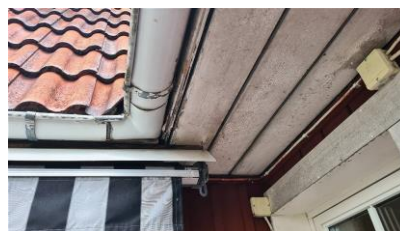
Vissa panelbrädor har mindre rötskador. Fasadpanelen och övriga utvändiga trädetaljer är i behov av målning/underhåll.

Fasadbeklädnad och träkonstruktioner där målningsbehov finns riskerar att få fukt- och rötskador på grund av sämre vattenavvisande förmåga. För att öka livslängden på fasadbeklädnaden rekommenderas målning och underhåll. I samband med ommålning rekommenderas att de rötskadade panelbrädorna byts ut.

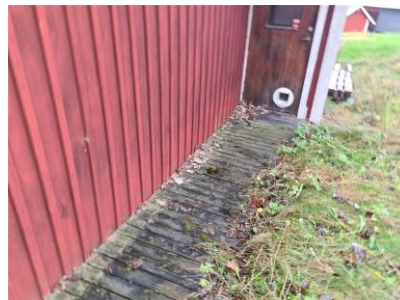
Avståndet mellan fasadbeklädnaden och marken är delvis inte tillräckligt.

Eftersom att delar fasadbeklädnaden avslutas för nära mark finns risk för att fukt från marken suggs upp i fasadpanelens nederkant. Detta kan orsaka fuktrelaterade skador i fasadbeklädnaden och bakomliggande konstruktioner.

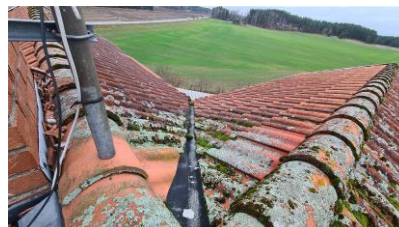
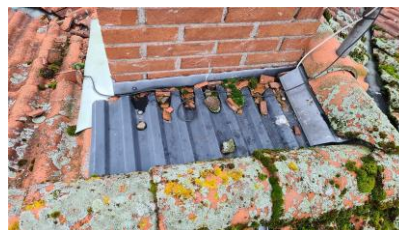
Tak besiktigat från takstege.
Ålder på yttertaket är okänt.

- Takpannor är skadade vid vinkelrännor på taket.
- Enstaka takpanna vid stege är sprucken.
- Bristfällig plåt finns mellan murstock och taknock.
- Nockpannor är ej spikade, nockbandstättning finns ej.

Brister på taket kan i sin tur leda till att regnvatten rinner in i takkonstruktionen och orsakar mikrobiella skador (angrepp av mikroorganismer) i takbrädor, takstolar och angränsande konstruktioner.

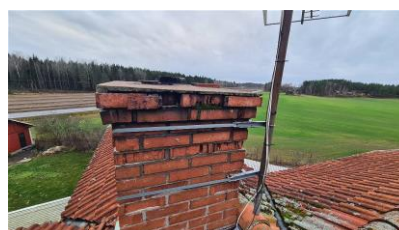
Skorstenen har inte väderskydd.
Sprickor och tegelsläpp finns på murstock.

Väderskydd kan monteras för att skydda mot nederbörd som annars kan orsaka fuktskador och frostsprängning i skorstenen/ murstocken.

Vi rekommenderar att du kontaktar en fackman för omfattning och åtgärd av lösa tegelstenar och ta reda på hur och om ett väderskydd ska monteras.

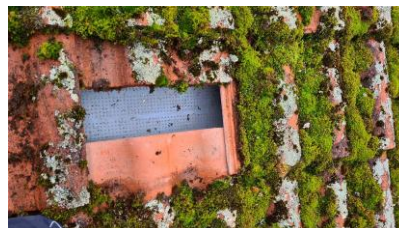
Takpapp finns inte under takpannorna.
Takpannor med underlagstak av plastfolie.

Med denna konstruktion är det extra viktigt att takpannorna är hela. Eftersom underlagstaket inte har en papp kan regn och snö som tränger in genom otätheter leta till fuktskador i underliggande konstruktion.

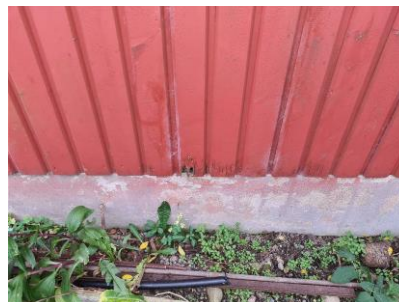
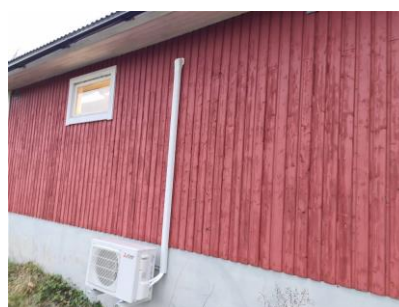
Panelbrädor har rötskador.
Fasadpanelen är i behov av målning/underhåll.

Fasadbeklädnad och träkonstruktioner där målningsbehov finns riskerar att få fukt- och rötskador på grund av sämre vattenavvisande förmåga. För att öka livslängden på fasadbeklädnaden rekommenderas målning och underhåll. I samband med ommålning rekommenderas att de rötskadade panelbrädorna byts ut.

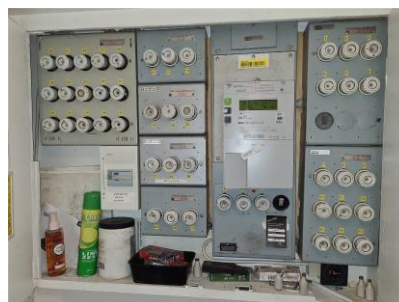
Jordfelsbrytare finns installerad vid el-centralen.

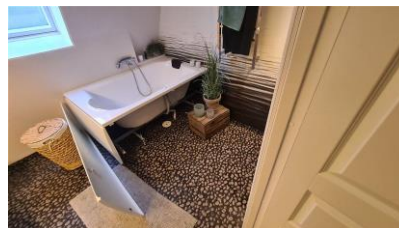
Golvlutning.

Golvfall mot golvbrunnen är sämre. Vatten rinner ut från duschzonen vid vattenbegjutning.
