Besiktningssprotokoll

Anticimex Försäkringsbesiktning i samarbete med Fastighetsbyrån

Fastighetsbeteckning: Ljusfors 4:96	
Fastighetsadress: Sundvägen 38	
Postnummer: 617 31	Ort: Skärblacka

Besiktningdatum: 2022-10-31	Protokollnummer: 67254285
Temperatur: 12°C	Väderlek: Molnigt
Tekniker: Christian Gyllemo	
E-post: christian.gyllemo@anticimex.se	
Kontor: Norrköping	
Övriga närvarande: Fastighetsägare

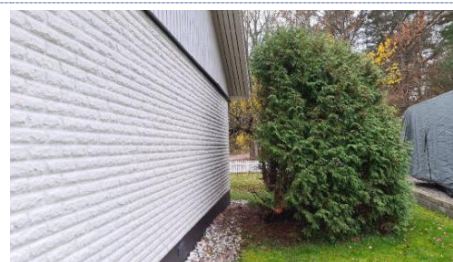
Växter finns i anslutning till byggnaden.

När det finns rabatter och växter nära byggnaden finns risk att fukt stannar kvar i väggarna. Detta kan i sin tur orsaka invändiga fuktskador. Växternas rötter kan också skada grundmuren och sätta dräneringsledningen ur funktion

Området närmast huset rekommenderas att vara fritt från växtlighet.

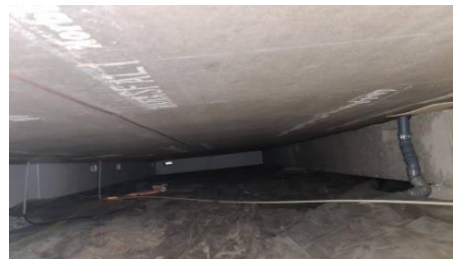
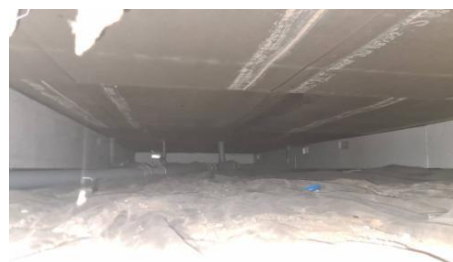
Lucka invändigt via klädskåp.

Krypgrund är en riskkonstruktion.

Uteluftsventilerade krypgrunder med bjälklag av organiskt material har ofta fuktskador på grund av naturlig fuktpåverkan. Detta kan resultera i mikrobiella skador (angrepp av mikroorganismer) och, i värsta fall, rötskador. Mikrobiell lukt kan då spridas till boendemiljön.

Markplast finns, denna kan med fördel dras ut mot grundmur på sina ställen.

Vid kontroll av konstruktion uppmättes fuktvärden under gränsvärden för mikrobiell tillväxt.

I blindbottens träkonstruktion uppmättes fuktkvot 15%.
Risk för mikrobiell tillväxt föreligger vid 17%.

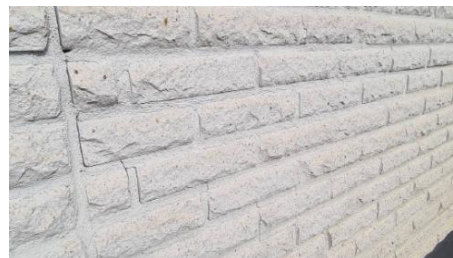
Sprickor finns i tegelfasaden, dessa fanns när nuvarande fastighetsägare tillträdde fastigheten och är enligt närvarande oförändrade.

Dessa bedöms inte ha lett till bakomliggande skador.

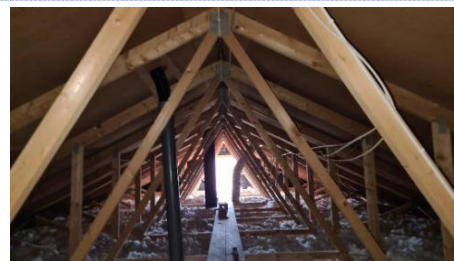
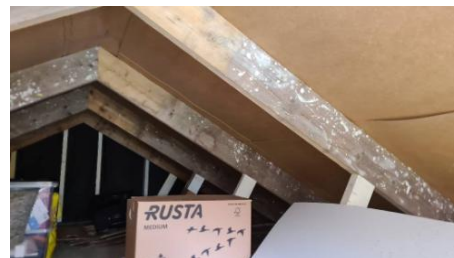
Lucka utvändigt via gavel.

En del vindspaltskivor släppt vid infästning.

Vid kontroll av konstruktion uppmättes fuktvärden under gränsvärden för mikrobiell tillväxt.

I takstol uppmättes fuktkvot 14%.
Risk för mikrobiell tillväxt föreligger vid 17%.

Vind ovan garage:

Lucka utvändigt via gavel från baksidan.

I takstolar uppmättes 15%.
Risk för mikrobiell tillväxt föreligger vid 17%.

Getingbo noteras.

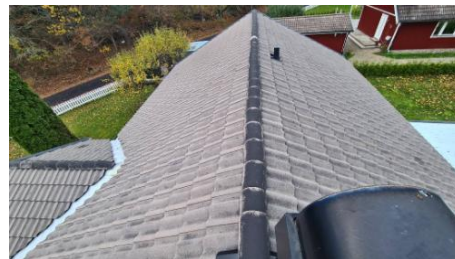
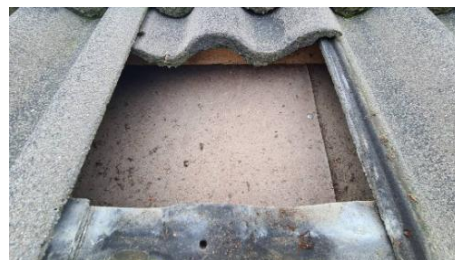
Tak besiktat via stege och takstege baksida.

Underlagstaket består av träfiberskivor.

Eftersom underlagstaket består av träfiberskivor utan yttre täckning av papp under takbeklädnaden, finns risk vid ogynnsam väderlek att regnvatten/snö tränger in i skivskarvar med läckage på vindsutrymmet som följd. Med tiden kan även träfiberskivorna drabbas av fuktskador.

Nockpannor ej spikade.

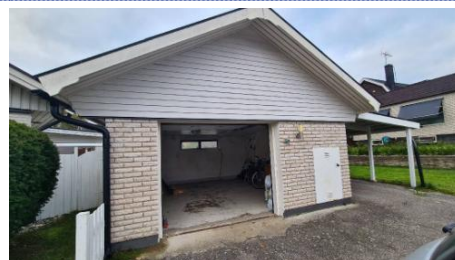
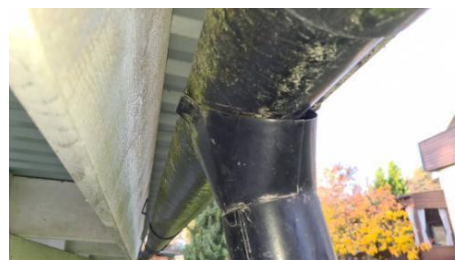
Stuprör carport släppt från infästning, se även allmänt utvändigt och utvändigt tak.

Ålder på takpapp är okänd vid besiktning. Tätskiktet på ett platt/låglutande tak har enligt vår bedömning en begränsad livslängd. Eftersom takpappen kan vara äldre än 15-20 år har det ett minskat motstånd mot vattengenomträngning. Detta i sin tur kan leda till att takkonstruktionen drabbas av fuktskador.

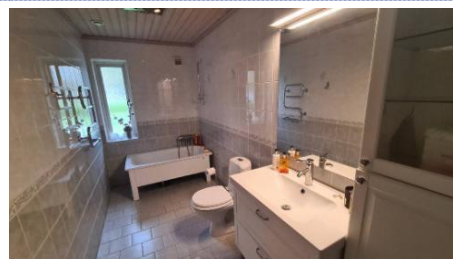
Golvbrunnsmanschett något synlig under klämring.

När tätskikt är felmonterat i golvbrunnen innebär det risk för fuktskador. Vatten kan tränga ner i omkringliggande konstruktioner med fuktrelaterade skador som följd.

Fönsterplacering.

Sprickor i fog och kakel noteras anslutning fönster.

Normala fuktvärden indikerades mot klinker/kakel på mätbara ytor.

För att minska risken för fuktskador på fönster och väggkonstruktion rekommenderas att man skyddar fönstret mot vattenbegjutning.

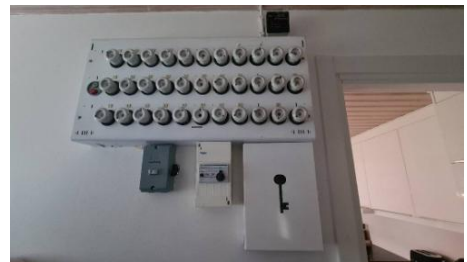
Tvättstugan har äldre yt-/tätskikt.

Eftersom funktionen, som innebär att ytskiktet/tätskiktet ska vara vattentätt, kan vara nedsatt finns en ökad risk att vatten tränger igenom ytskiktet/tätskiktet med vattenskadorna i omkringliggande konstruktioner som följd.

Fuktindikering i utrymmet gav inga förhöjda fuktindikationer på mätbara ytor.

Jordfelsbrytare finns installerad vid el-centralen, gruppförteckning noteras.

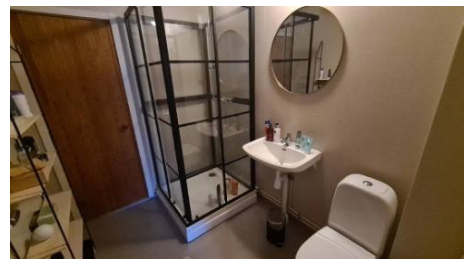
Våtutrymmet har äldre yt-/tätskikt.

Eftersom funktionen, som innebär att ytskiktet/tätskiktet ska vara vattentätt, kan vara nedsatt finns en ökad risk att vatten tränger igenom ytskiktet/tätskiktet med vattenskadorna i omkringliggande konstruktioner som följd.
