# Besiktningsprotokoll

Anticimex Försäkringsbesiktning i samarbete med Fastighetsbyrån

| Fastighetsadress:<br>Godegårdsvägen 27 | |

| Besiktningsdatum:<br>2022-10-31 | Protokollnummer:<br>67251688 |

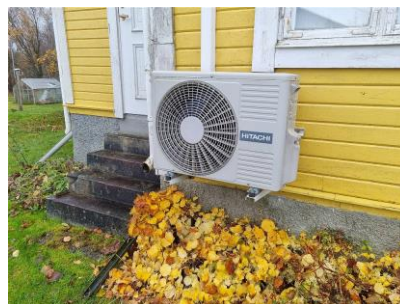
Kondensvatten från luftvärmepumpens utedel leds inte bort från husgrunden.

Detta medför ökad risk för att vatten tränger in i anslutande konstruktioner, vilket i sin tur kan leda till fuktrelaterade skador. Observera att besiktning av byggnadens värmesystem eller värmepumpen inte har ingått i uppdraget.

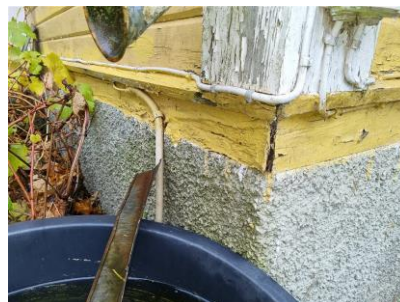
Träkonstruktioner/fasad är i behov av målning/underhåll.

Fasadbeklädnad och träkonstruktioner där målningsbehov finns riskerar att få fukt- och rötskador på grund av sämre vattenavvisande förmåga. För att öka livslängden på fasadbeklädnaden rekommenderas underhåll.

Vissa rötskador förekommer, rekommenderar en vidare kontroll för eventuella bakomliggande skador.

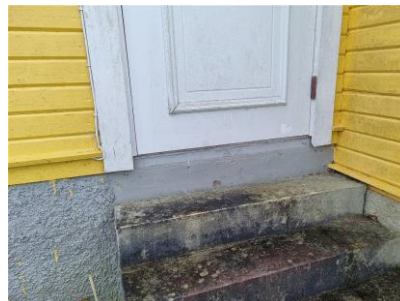
Tröskelbleck saknas under dörr.

Avsaknad av tröskelbleck medför att det finns risk för att vatten kan rinna in och orsaka fuktskador på tröskel och/eller i kringliggande vägg och bjälklag.

Överbleck finns ej ovan dörr på gaveln.

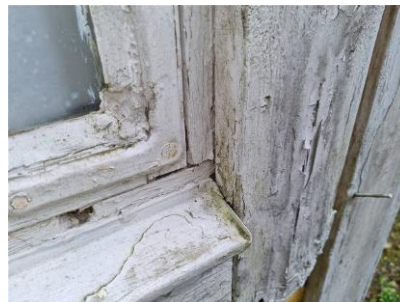
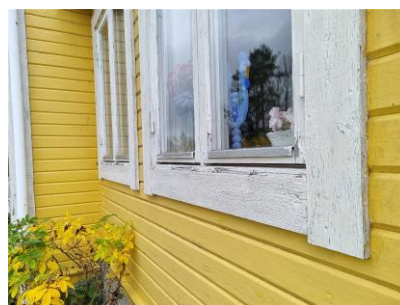
Fönsterbleck är otäta vid infästningar.

Eftersom fönsterblecken är otäta finns risk att vatten rinner in i väggen vilket i sin tur kan leda till fuktskador i väggkonstruktionen.

Fönsterbleck saknas på några fönster.

Underhållsbehov förekommer på samtliga fönster.

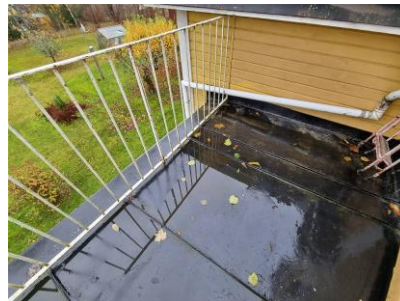
Vattenansamling noterades på balkong vilket tyder på att lutningen är bristfällig.  
Detta ökar risken för fuktrelaterade skador.

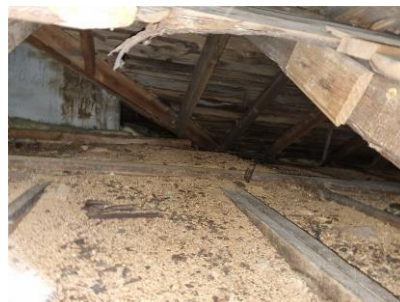
Vid kontroll av vinden har fuktvärden under kritisk fuktnivå för mikrobiell tillväxt uppmätts, dock finns mikrobiell påväxt på underlagstak.

Fuktkvoten i underlagstak/takbjälkar uppmättes till 9 %.  
Risk för mikrobiell påväxt föreligger om fuktkvoten överstiger 17%.

Den upptäckta mikrobiella påväxten på underlagstaket är ett tecken på att vinden har tillförts eller tillförs fukt inifrån bostaden. Observera att besiktning av bostadens ventilationssystem inte har ingått i uppdraget.

Fuktbläck finns på skorsten, se notering utvändigt tak.

Vinden har besiktigats från vindsluckan då ingen landgång finns. Hela vinden har därför ej besiktats.

För att komma tillrätta med detta kan fukttillförseln inifrån bostaden behöva minskas. Det kan göras genom att ventilationen i bostaden förbättras samt att eventuella otätheter i vindsbjälklaget (tak-/väggvinklar, taklucka med mera) tätas. Läs Anticimex faktablad om oppvärmda vindsutrymmen för tips och råd.

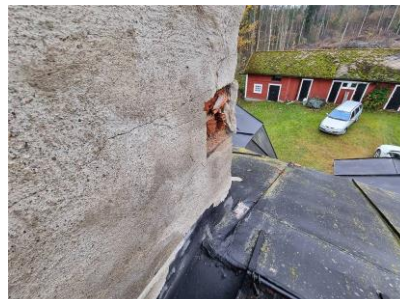
Skorstenen saknar väderskydd.

Frostskador finns på skorsten.  
Färgsläpp finns på det äldre plåttaket.

På vinden finns fuktbläckar på skorsten, oklart när dessa uppkommit.

Väderskydd kan monteras för att skydda mot nederbörd som annars kan orsaka fuktskador och frostsprängning i skorstenen/ murstocken.

Rekommenderar en fackman/takläggare för kontroll av brister/skador som finns.

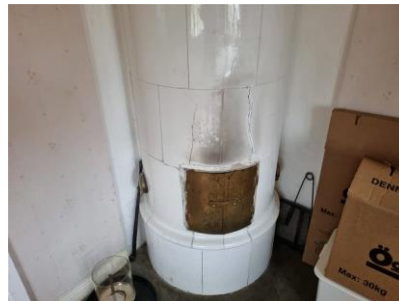
Kakelugn är ej godkänd att elda i enligt lämnad upplysning på plats.

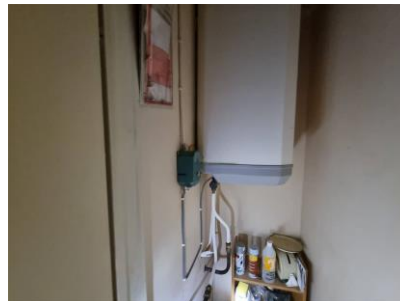
Varmvattenberedare placerad i utrymmet.

När varmvattenberedaren finns i ett utrymme utan golvbrunn/uppvik på plastmattan ökar risken för fuktrelaterade skador i omkringliggande konstruktioner vid ett läckage.

Enligt uppgift är varmvattenberedaren behov av injustering av rörmokare/fackman.

Färgsläpp finns i tak efter att rummet har används för att torka tvätt tidigare enligt uppgift på plats.

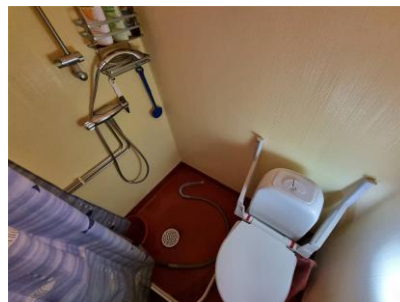
Våtutrymmet har äldre yt-/tätskikt.

Utrymmet är äldre och har passerat tiden för sin tekniska livslängd.

Förhöjd fuktindikation noterades på golv intill golvbrunn. Äldre gjutjärnsbrunn finns i utrymmet.

Renovering av utrymmet rekommenderas. Kontakta en behörig våtrumsentreprenör för en renovering. I samband med renoveringen bör omkringliggande konstruktioner kontrolleras för att upptäcka eventuella följskador.

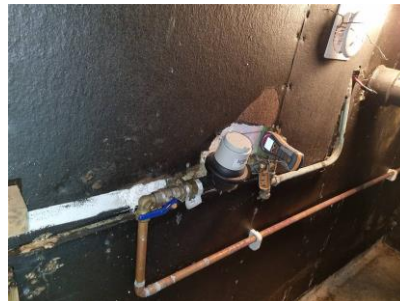
Vid kontroll av konstruktion uppmättes fuktvärden över kritisk nivå för mikrobiell tillväxt.

Källargrundmurar med påreglade isolerade ytterväggar. Denna konstruktion får ofta skador på grund av naturlig fuktvandring. Fuktkvoten uppmättes till 22 % i väggregel. Risk för mikrobiell tillväxt föreligger om fuktkvoten överstiger 17%.

Vatten/markfukt finns på golv, dräneringen är äldre.

Oisolerade vattenrör finns i utrymmet.

Vi renovering rekommenderas att man använder en fuktsäker/ventilerad konstruktion.
