# Besiktningsprotokoll

Anticimex Försäkringsbesiktning i samarbete med Fastighetsbyrån

| Fastighetsadress:<br>Kville Sandliden 24a | |

| Besiktningsdatum:<br>2022-10-28 | Protokollnummer:<br>67235371 |

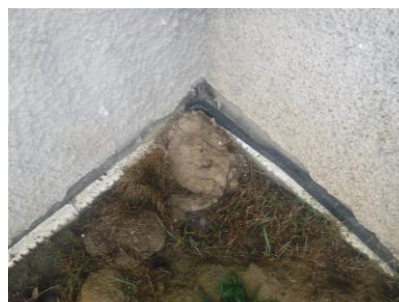
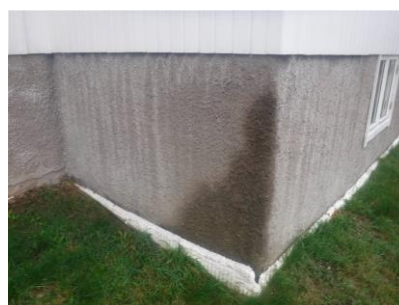
Utvändigt fuktskydd/ isolering i form av cellplast är placerad ovan mark och kantskydd saknas. Fuktuppsug noterades i sockel.

Detta medför en risk att vatten tränger in med fuktrelaterade brister som följd.

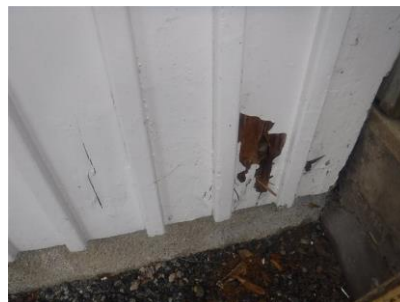
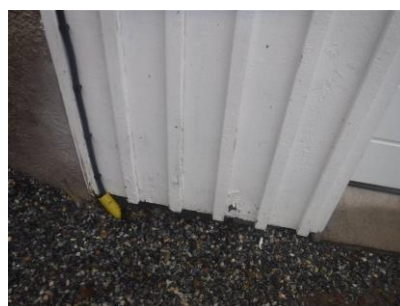
- Rötskador finns i fasadpanelen.

Det rekommenderas att en snickare kontaktas för byte av rötskadat material samt för att kontrollera bakomliggande konstruktion.

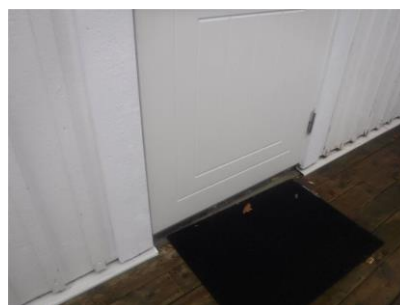
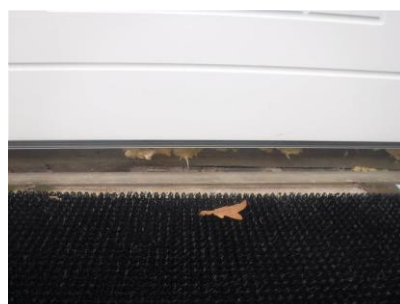
Tröskelbleck saknas.

Avsaknad av tröskelbleck medför en risk att vatten tränger in med fuktskador som följd.

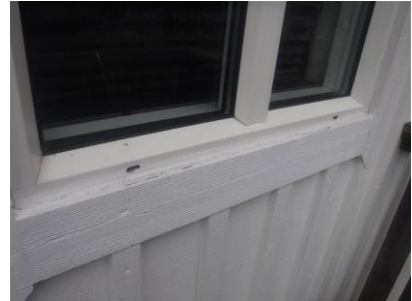
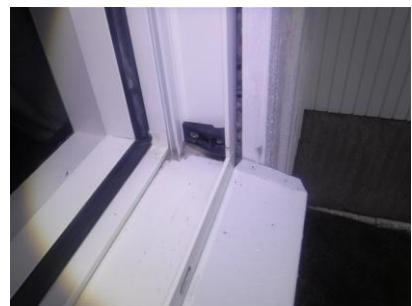
Avsaknad samt otät infästning av underbleck. Vid ett fönster finns otätheter mellan foder och fönsterkarm.

Risk finns att vatten tränger in med fuktskador som följd.

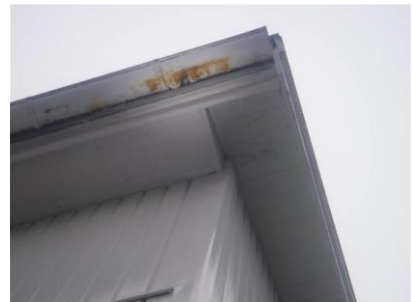
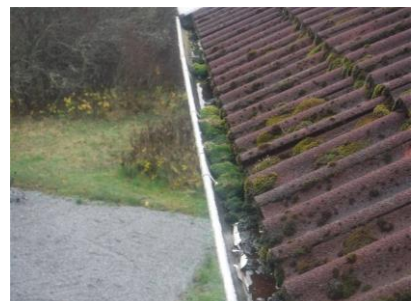
Hängränna rostar samt är fulla med skräp.

Om hängrännor läcker eller svämmar över finns risk att vatten orsakar fuktskador.

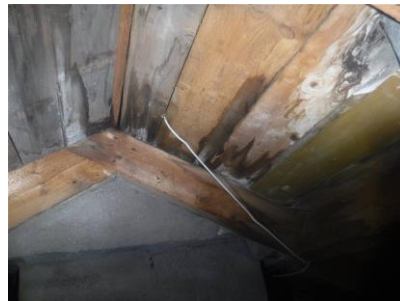
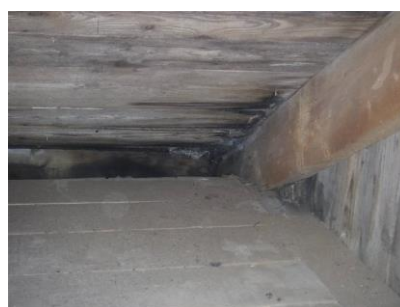
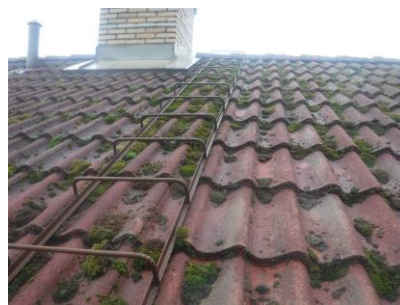
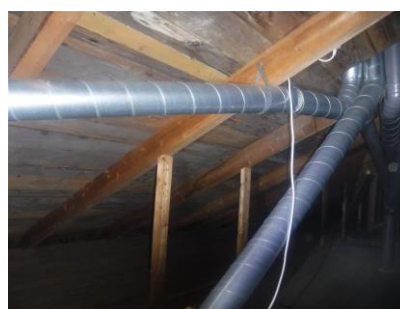
- Via vinden noterades inläckage intill skorstenen, även rötskador finns i underlagstaket mot takfot.
- Den yttre taktäckningen är äldre, plåtdetaljer rostar, mosspåväxt på takpannor, vindskivor är i ett dåligt skick.
- Oisolerade ventilationskanaler finns på vinden, dessa kanaler avslutas i huv där kondensproblem noterades.

När ovannämnda skador och brister förekommer rekommenderas att en takläggare kontaktas för omfattningen av en takomläggning.

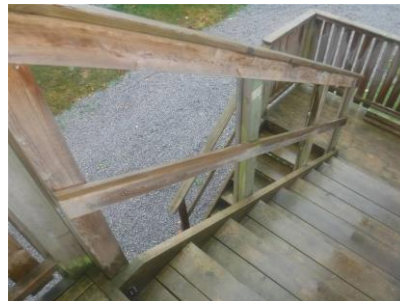
Skyddsräcket saknar spjälor.

Detta medför en risk för personskada.

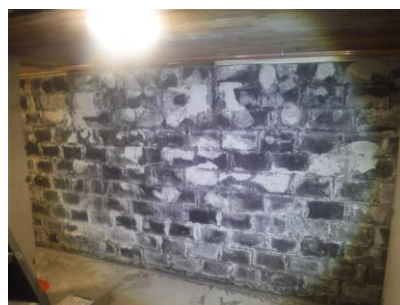
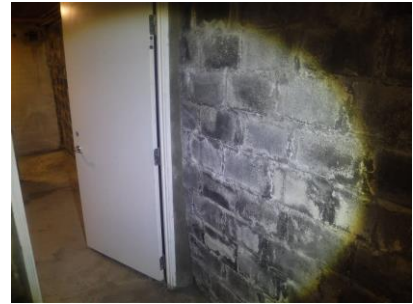
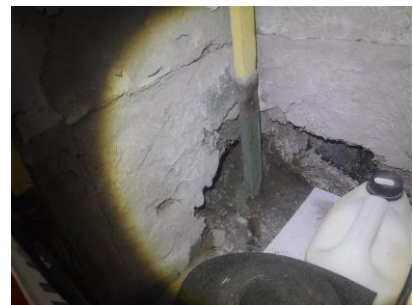
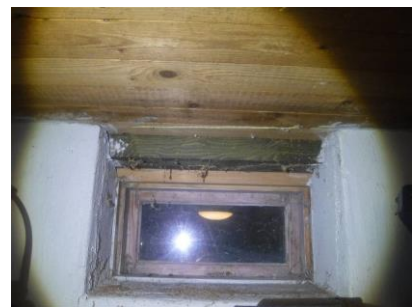
- Grundmuren lutar/buktar i bakkant av huset.
- Puts och träullit har släppt på insidan av grundmur, se även position sockel.
- Syllen (träregel i nederkant av väggkonstruktionen) är rötskyddsbehandlad.

Att puts och träullit släpper på insidan av grundmur indikerar att utvändigt fuktskydd och dränering inte fungerar tillfredställande. För att åtgärda detta behöver dessa delar förbättras.

För orsaken till och omfattningen av att grundmuren inte är rak och lutar/buktar rekommenderas att en fördjupad undersökning utförs via fackman.

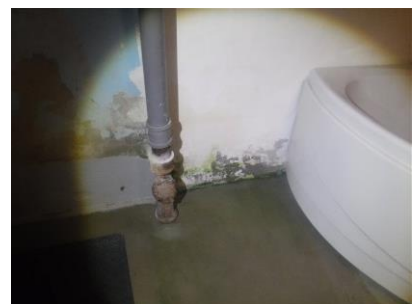
Äldre stammar och brunnar av gjutjärn finns i källaren.

Gjutjärn rostar kontinuerligt vilken kan medföra att dessa delar rostar sönder och sätts ur bruk.

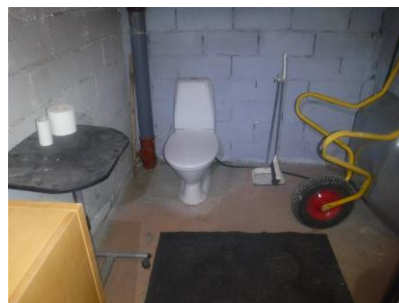
För upplysning är en trädgårsslang kopplad till toaletten.

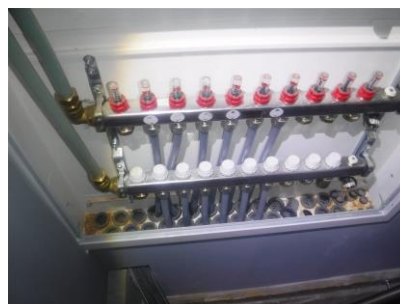
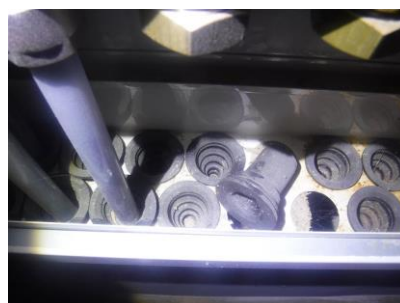
Fördelningscentral för golvvärme saknar skvallerrör och otätheter förekommer.

Vid ett eventuellt läckage finns risk att fuktskador uppkommer. Enligt dagens branschregler skall en fördelningscentral ha en tät inklädnad samt ett skvallerrör finnas.

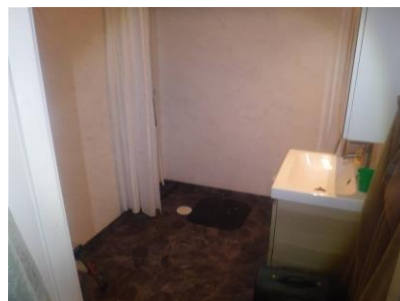
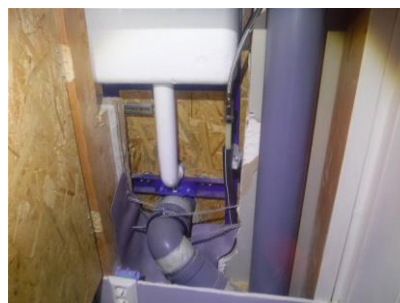
- Tätskikt och skvallerrör saknas vid vägghängd wc med inbyggd spolcistern.
- Hela golvytan lutar inte mot golvbrunnen och vatten blir ståendes.

Enligt branschregler skall det finnas tätskikt och skallerrör när det är en inbyggd spolcistern, detta för att undvika fuktskador vid ett eventuellt läckage.

Att hela golvytan inte lutar mot brunnen bedöms inte orsaka fuktskador och bedöms som en mindre brist.

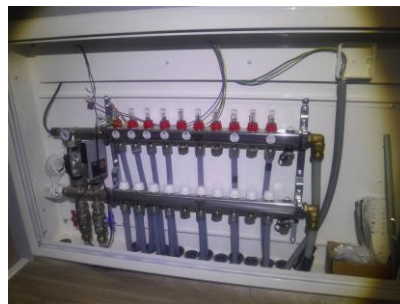
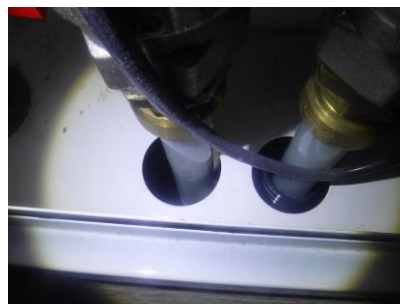
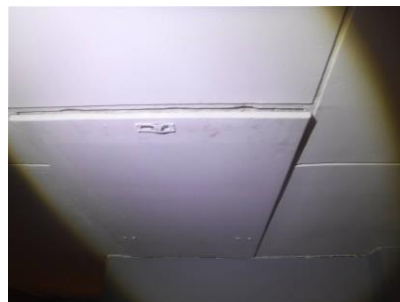
- Fördelningscentral för golvvärme saknar skvallerrör och otätheter förekommer.
- Vindsluckan stänger inte tätt.

Vid ett eventuellt läckage finns risk att fuktskador uppkommer. Enligt dagens branschregler skall en fördelningscentral ha en tät inklädnad samt ett skvallerrör finnas.

Det rekommenderas att vindsluckan åtgärdas för att undvika att inomhusluft lätt kan ta sig till vindsutrymmet samt för att undvika kallras.

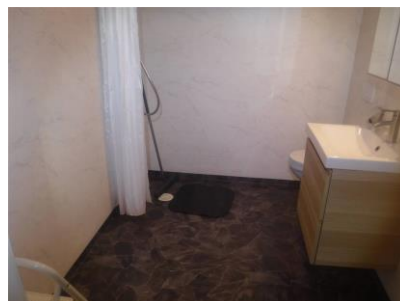
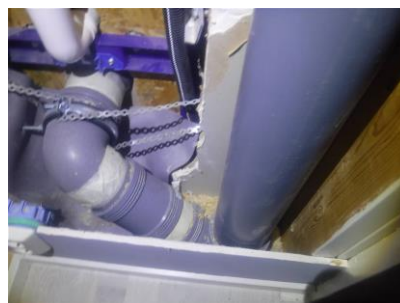
Vägghängd wc med inbyggd spolcistern saknar tätskikt och skvallerrör.

Enligt branschregler skall det finnas tätskikt och skvallerrör när det är en inbyggd spolcistern, detta för att undvika fuktskador vid ett eventuellt läckage.
