Besiktningssprotokoll

Anticimex Försäkringsbesiktning i samarbete med Fastighetsbyrån

Fastighetsbeteckning: Lurs-Torp 4:11	
Fastighetsadress: Torp 7	
Postnummer: 457 96	Ort: Lur

Försäkringsbesiktning

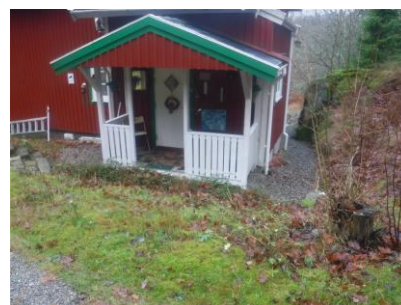
Utvändigt / Markförhållanden

Marken lutar mot huset.

Marklutningen kan medföra en ökad fuktbelastning mot grunden vilket i sin tur kan orsaka fuktskador.

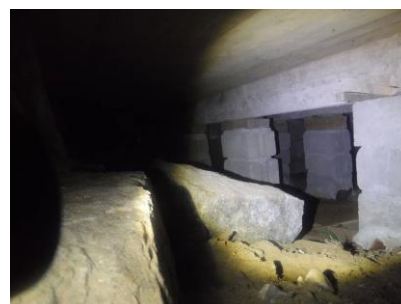
Utvändigt / Torpargrund

- Torpargrunden är inte besiktad i sin helhet.
- Via utvändigt ventil uppmättes förhöjda fuktvärden.
- Organiskt material finns på markytan.

Fuktkvoten uppmättes till 22% i blindbotten.

Risk för mikrobiell tillväxt föreligger om fuktkvoten överstiger 17%.

Ett för fuktigt klimat i torpargrunden kan medföra att fuktrelaterade skador uppkommer eller redan finns. För att kunna besikta torpargrunden rekommenderas att en lucka tas upp. Det finns en större ventil i sockeln som går att ta bort, denna gick ej att ta bort utan åverkan.

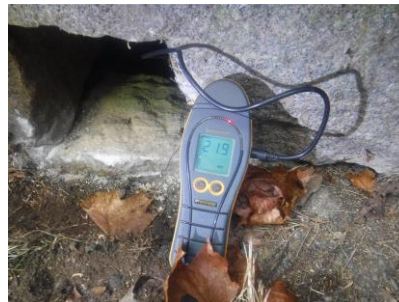
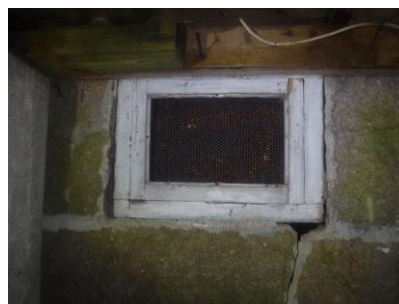
Utvändigt / Grovkällare

- Vid kontroll av grovkällaren uppmättes förhöjda fuktvärden.
- Vatten tränger in i utrymmet och grundmuren är fuktig.
- Röttskyddsbehandlat virke förekommer.

Fuktkvoten uppmättes till 19% i blindbotten.

Risk för mikrobiell tillväxt föreligger om fuktkvoten överstiger 17%.

Uppmätta fuktvärden indikerar att grovkällaren är så fuktig att mikroorganismer utvecklas, vilket kan medför att fuktrelaterade skador uppkommer. Det rekommenderas att utrymmet görs torrare vilket kan utföras med hjälp av en krypgrundsavfuktare. Det rekommenderas även att utvändigt fuktskydd/dränering ses över för att förhindra att vatten tränger in, se även position stuprör.

Röttskyddsbehandlat virke från aktuell byggperiod kan avge en avvikande kemisk lukt som kan spridas till boendemiljön. Vid besiktningstillfället upplevdes ingen avvikande kemisk lukt varken i grovkällaren eller i boendemiljön.

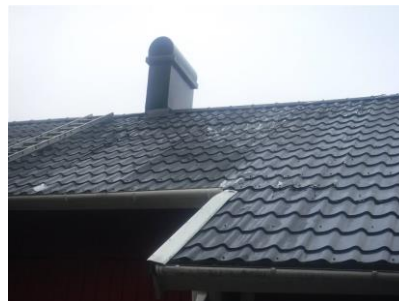
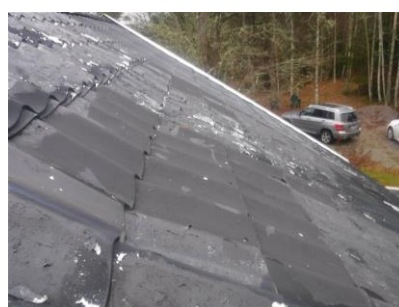
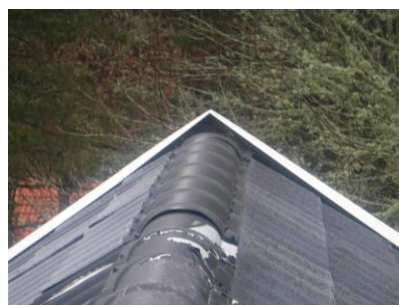
Utvändigt / Tak

- Stort utrymme mellan vindskiveplåt och plåttaket.
- Vindskivor är i behov av underhåll.
- Plåttaket är ojämnt/nedtryckt och färg släpper vilket bedöms som en mindre brist.
- Taket är besiktat från mark och från taksteg.

Otättheter mellan vindskiveplåt och plåttaket medför en risk att vatten tränger med fuktskador som följd.

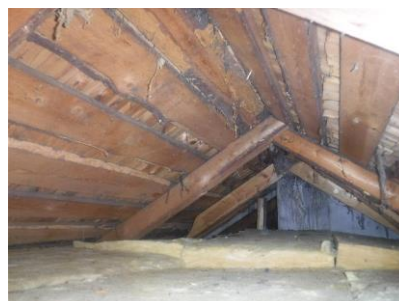
Utvändigt / Vind

- Nockvinden är endast besiktad från vindsluckan då landgång saknas.
- Nockvinden är tilläggsisolerad.
- Expansionskärl är placerat på sidovind. Kärllet bedöms vara fränkopplat då det finns ett tryckkärl vid pannan.

När vindsbjälklaget tilläggsisolerats finns risk att klimatet på vinden ändras, främst vintertid. Detta i sin tur kan leda till uppfuktning av underlagstakets insida vilket kan resultera i mikrobiella skador.

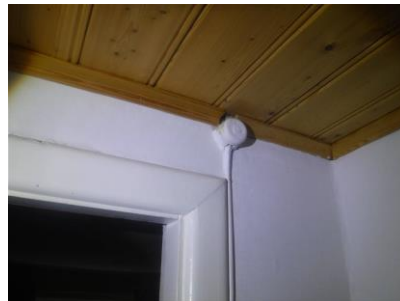
Hela huset / EI

Äldre elinstallationer finns i huset.

Äldre elinstallationer kan behöva bytas ut för att undvika brand och personskada, kontakta en elektriker för kontroll och eventuell åtgärd.

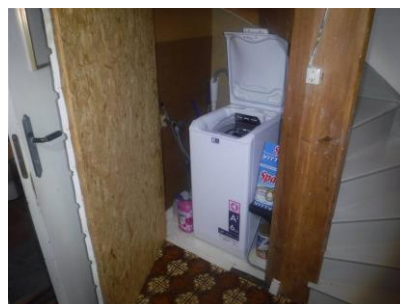
Entréplan / Trappförråd

Tvättmaskin är placerad i utrymmet, plastmattan är ej uppvik och otätheter förekommer.

Vid ett eventuellt läckage finns risk att fuktskador uppkommer. I utrymme där tvättmaskin placeras rekommenderas tätskikt samt en golvbrunn.

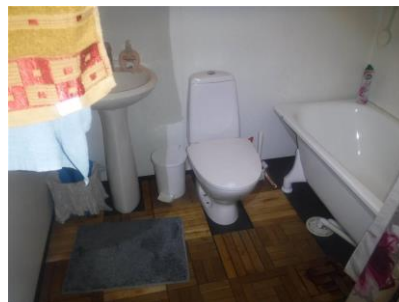
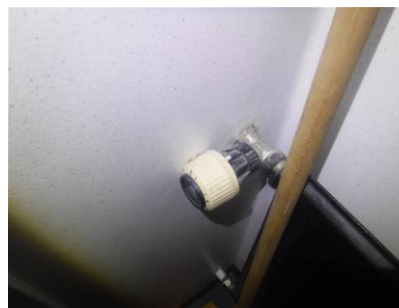
Entréplan / Badrum/Wc

Rörkoppling vid radiator är placerad i vägg.

Vid ett eventuell läckage kommer vatten tränga in i väggen med risk för fuktskador.

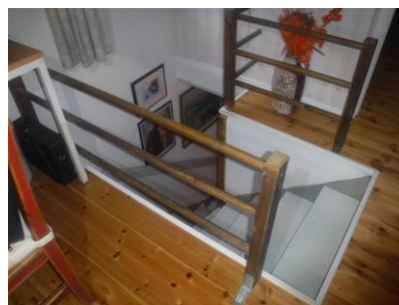
Entréplan / Trappa

Lågt skyddsräcke med liggande spjälor.

Detta medför en risk för personskada.

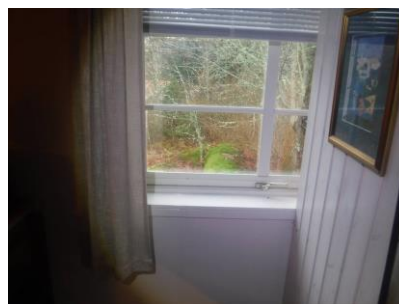
Övre plan / Allrum

För upplysning är mellanvägg placerad mot fönster.
