# Besiktningsprotokoll

Anticimex Försäkringsbesiktning i samarbete med Fastighetsbyrån

| Fastighetsbeteckning:<br>Bäcken 3:28 | |

| Besiktningsdatum:<br>2022-11-14 | Protokollnummer:<br>67283506 |

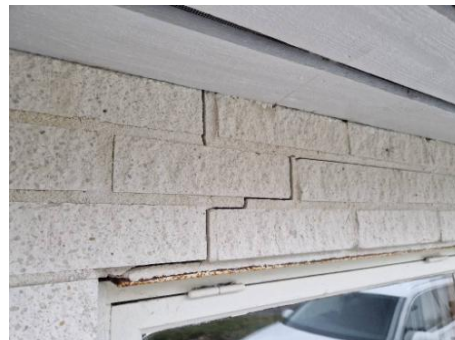
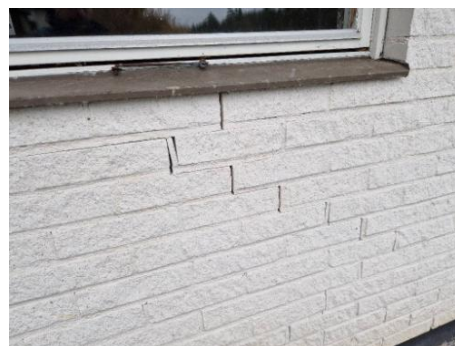
### Utvändigt / Fasad Mexisten

Sprickor finns i mexistensfasaden.  
Missfärgningar/fuktuppsug finns i nedre del av fasaden.

Vi rekommenderar en fördjupad undersökning av murare/byggentreprenör för att bedöma orsak och omfattning.

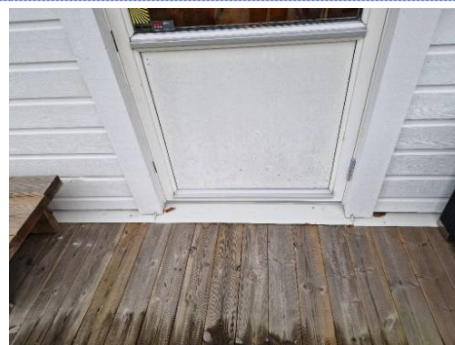
### Utvändigt / Dörrar

Altandörr är i behov av målning/underhåll.

Dörrar där målningsbehov finns riskerar att få fukt- och rötskador på grund av sämre vattenavvisande förmåga.

För att öka livslängden på dörr rekommenderas målning och underhåll.

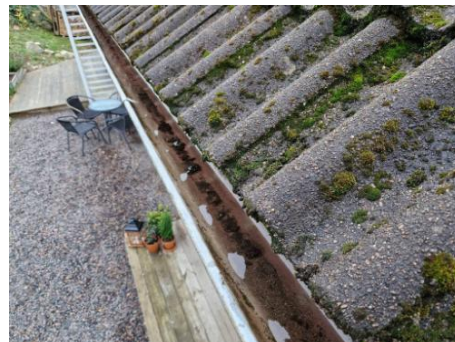
### Utvändigt / Hängrännor / Stuprör

Hängrännor lutar fel.

När hängrännor har en felaktig lutning (bakfall) finns risk att regnvatten svämmar över vilket i sin tur kan leda till fuktskador på fasad och sockel.

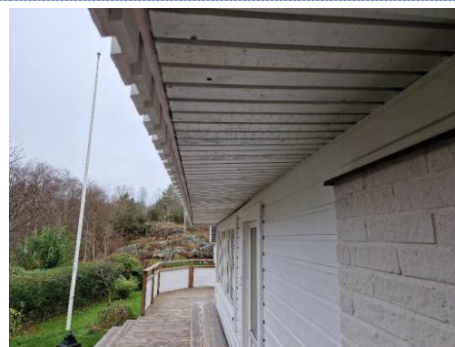
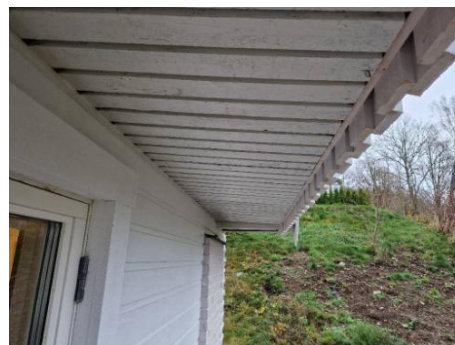
### Utvändigt / Tak huvudbyggnad

Yttertaket är äldre.

Lokal mosspåväxt finns på takpannor.

Takpannor, plåtdetaljer och underlagspapp har enligt vår bedömning en begränsad livslängd. Eftersom husets taktäckning är äldre har det ett minskat motstånd mot vatteninträngning. Detta i sin tur kan leda till fuktskador på träläkt och vidare ner i underliggande konstruktioner.

Takutsprång på gavel lutar.

Man kan förvänta sig att inom en rimlig framtid behöva göra en takomläggning.

Det rekommenderas att byggtreprenör kontaktas för bedömning av orsak/omfattning och eventuell åtgärd.

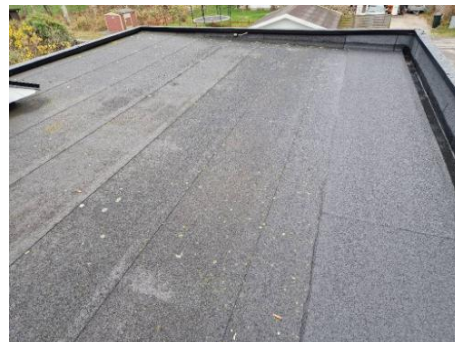
### Utvändigt / Tak garage

Takpappen är till stora delar äldre.

Tätskiktet på ett platt/låglutande tak har enligt vår bedömning en begränsad livslängd. Eftersom takpappen är äldre har det ett minskat motstånd mot vattengenomträngning. Detta i sin tur kan leda till att takkonstruktionen drabbas av fuktskador.

Del av takpappen är dock nylagd, dock överlappar denna papp fel i förhållande till taklutning.

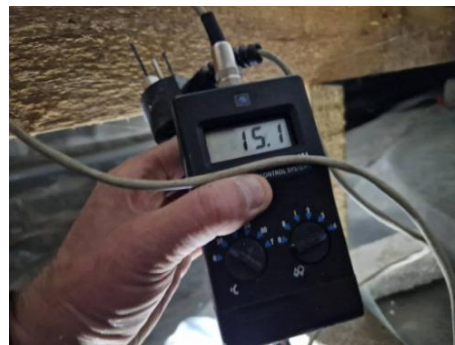
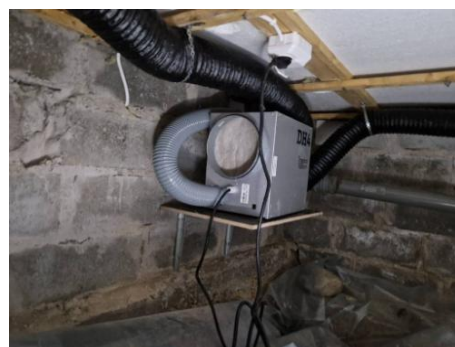
### Utvändigt / Krypgrund

Krypgrund med installerad avfuktare.

I husets krypgrund finns en krypgrundsavfuktare installerad. Syftet med denna installation är att genom avfuktning hålla fuktigheten i krypgrunden på en så låg nivå att ingen tillväxt av mikroorganismer är möjlig. För att detta ska fungera är det viktigt att installationen servas årligen med bland annat filterbyte och kontroll av inställningar så att fuktigheten inte stiger.

Risk för mikrobiell tillväxt föreligger om den relativa fuktigheten (RF) i den omgivande luften är över 75 % vilket i furuvirke motsvarar en fuktkvot (FK) på 17 %.

Fuktkvoten uppmättes till 15,1 % FK.

Skulle förändringar ske gällande fuktbelastningen mm rekommenderas kontakt med installationsföretaget.

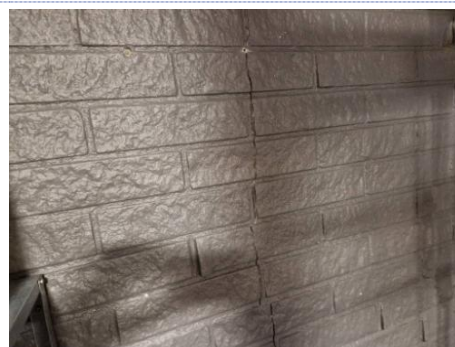
### Entréplan / Förråd

Spricka/or finns i vägg.

Vi rekommenderar en fördjupad undersökning av byggtreprenör/murare för att bedöma orsak och omfattning.

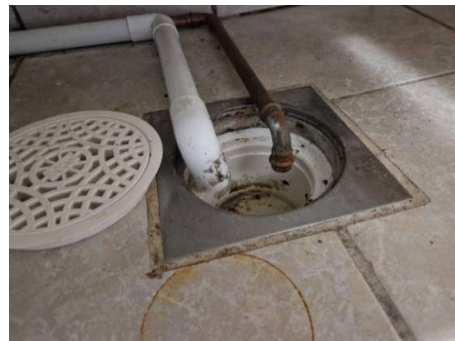
### Entréplan / Tvättstuga

Klämring/golvbrunnsmanschett finns inte i golvbrunn.

Avsaknad av klämring/golvbrunnsmanschett i golvbrunn medför att vatten kan tränga ner i omkringliggande konstruktioner med fuktskador som följd. Detta kan i sin tur leda till mikrobiella skador (angrepp av mikroorganismer).
