# Besiktningssprotokoll

Anticimex Försäkringsbesiktning i samarbete med Fastighetsbyrån

Fastighetsbeteckning: Bråsstorp 1:162	
Fastighetsadress: Stugcenter 50	
Postnummer: 686 98	Ort: Gräsmark

Besiktningdatum: 2022-11-14	Protokollnummer: 67272953
Temperatur: 6 °C	Väderlek: Mulet
Tekniker: Lennart Davidsson	
E-post: Lennart.Davidsson@anticimex.se	
Kontor: Karlstad	
Närvarande:

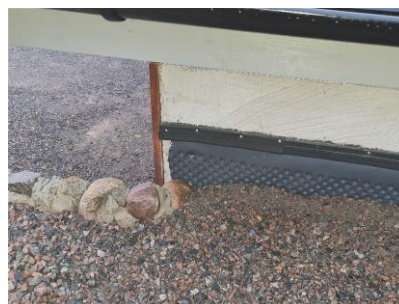
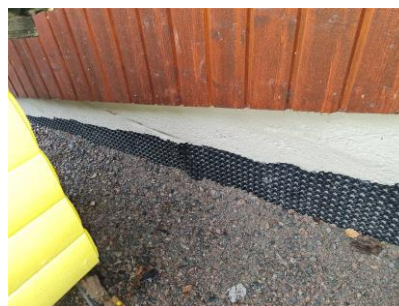
Utvändigt fuktskydd ligger oskyddat ovan mark och lokalt saknas täcklist. Risk finns att det utvändiga fuktskyddet skadas och funktionen försämras.

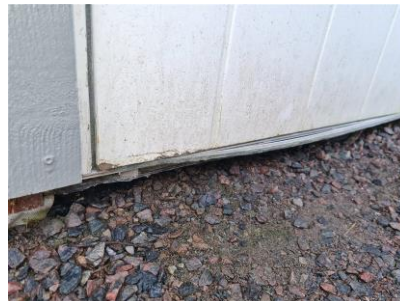
Tröskelbleck saknas under dörr och skador kan noteras i nederkant dörr.

Avsaknad av tröskelbleck medför att det finns risk för att vatten kan rinna in och orsaka fuktskador på tröskel och/eller i kringliggande vägg och bjälklag.

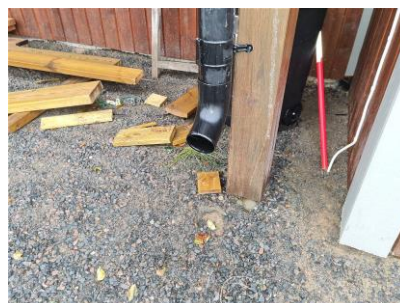
Stuprör är bristfälligt anslutet till markledning.

Stuprör som avslutas intill huset (ovan mark) kan medföra en ökad fuktbelastning på grundmur/sockel som i sin tur kan leda till fuktrelaterade skador.

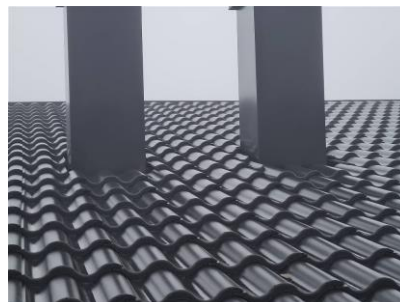
Plåtanslutningen mellan tak och skorsten saknas.

Detta medför risk för att regnvatten kan rinna in mellan skorsten och taket, vilket i sin tur kan leda till mikrobiella skador (angrepp av mikroorganismer) i takkonstruktioner.

Bedömningen är att det borde finnas en täckplåt från huv ner över tak.

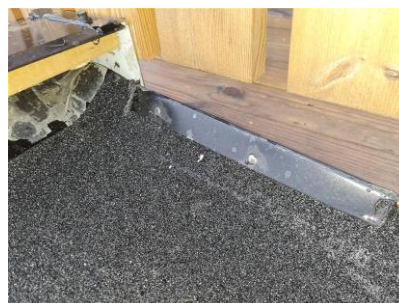
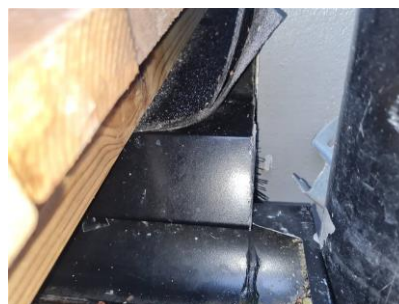
Plåtdetaljer och papp har brister och otätheter kan noteras.

Risk finns för fuktinträning med fuktskador som följd.

Detta är inte fackmässigt utfört.  
Se noteringar på kallförråd och fördjupad angående läckage/ fukt.

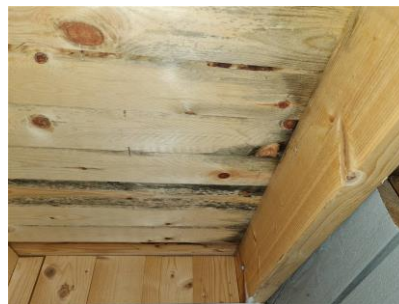
Läckagespår och hög fuktindikationer på underlagstak/ brädor.

En vidare undersökning bör göras för att utreda orsak och omfattning.

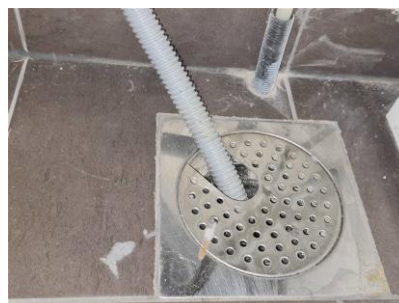
Golvbrunnen är placerad för nära vägg och rör förekommer genom golv när vägg.

Det finns risk att tätskiktet inte har kunnat anslutas på rätt sätt, vilket kan leda till fuktskador.

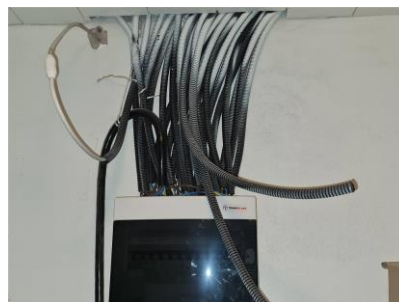
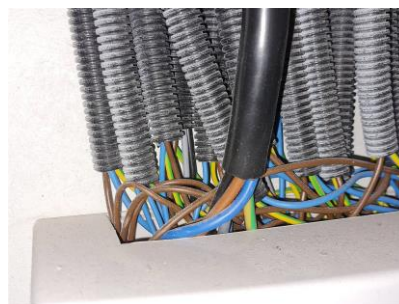
Elinstallationer i utrymmet har enligt vår bedömning uppenbara brister.

Elinstallationer i utrymmet är en säkerhetsrisk som kan orsaka både personsador och brand. Observera att besiktning av bostadens elsystem inte har ingått i uppdraget.

Kontakta en elektriker för kontroll och åtgärd.

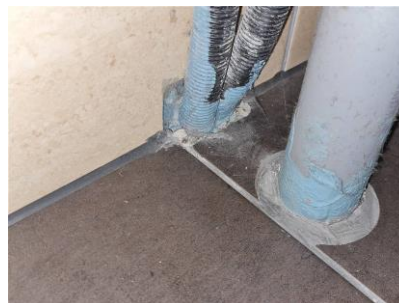
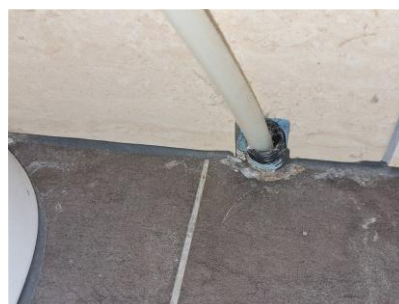
Rör genomföring finns genom nära vägg/ golv.

När rör genomföringar finns för nära vägg/golv är det inte fackmässigt\* utfört. Det finns risk att tätskiktet inte har kunnat anslutas på rätt sätt, vilket kan leda till fuktskador. \*Fackmässigt utförande innebär att arbetet ska utföras enligt Boverkets byggregler, gällande branschregler samt monteringsanvisningar för samtliga material.

Golvbrunnen svårbedömd pga smuts.
