# Besiktningsprotokoll

Anticimex Försäkringsbesiktning i samarbete med Fastighetsbyrån

| Fastighetsadress:<br>Åmbergsvägen 10 | |

| Besiktningsdatum:<br>2022-11-14 | Protokollnummer:<br>67289172 |

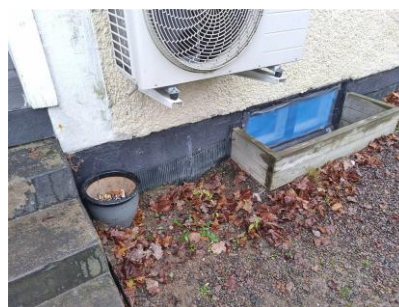
Kondensvatten från luftvärmepumpens utedel leds inte bort från husgrunden.

Detta medför ökad risk för att vatten tränger in i anslutande konstruktioner, vilket i sin tur kan leda till fuktrelaterade skador. Observera att besiktning av byggnadens värmesystem eller värmepumpen inte har ingått i uppdraget.

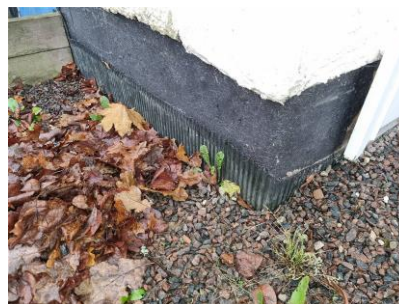
Utvändigt fuktskydd ligger oskyddat ovan mark.

Risk finns att det utvändiga fuktskyddet skadas och funktionen försämras.

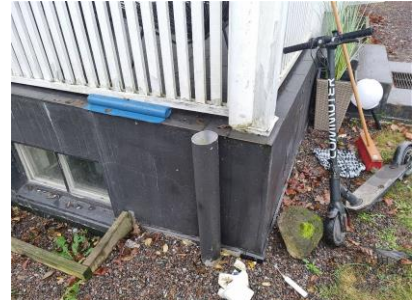
Stuprör är bristfälligt anslutet till markledning.

Stuprör som avslutas intill huset (ovan mark) kan medföra en ökad fuktbelastning på grundmur/sockel som i sin tur kan leda till fuktrelaterade skador.

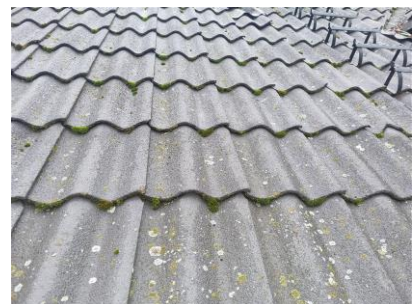
Yttertaket är äldre.

Takpannor, plåtdetaljer och underlagspapp har enligt vår bedömning en begränsad livslängd. Eftersom husets taktäckning är äldre har det ett minskat motstånd mot vatteninträngning. Detta i sin tur kan leda till fuktskador på träläkt och vidare ner i underliggande konstruktioner.

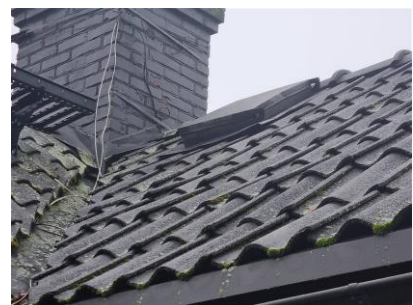
Vindsutrymmet är ej besiktat.

Vindsutrymmet kunde inte besiktas eftersom avstånd mellan takstege och lucka är för långt.

Vi rekommenderar en kompletterande besiktning när detta är åtgärdat.

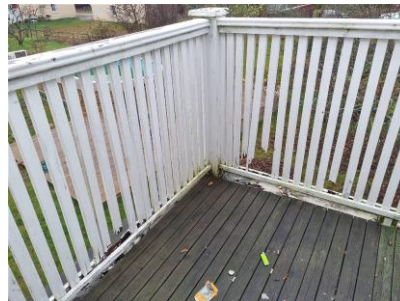
Balkongräcke är rötskadat.

De upptäckta rötskadorna kan bero på olika saker, exempelvis bristfälligt underhåll och målning. Vilket ökar att risken för att rötskador uppstår.

Vi rekommenderar en fördjupad undersökning för att bedöma orsak och omfattning.

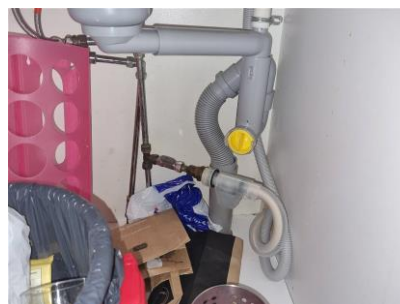
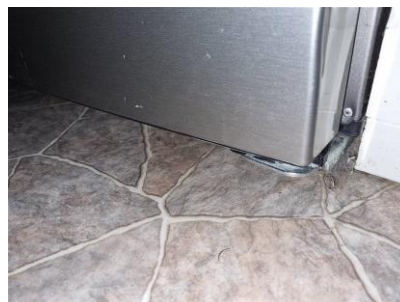
Fuktskydd saknas i diskbänksskåp och under vitvaror samt att diskmaskinsslangen är ej förankrad.

Utan fuktskydd är det svårt att upptäcka läckage från rörledningar. Vatten kan då tränga in i omkringliggande konstruktioner och orsaka fuktskador.

För att upptäcka eventuella läckage, installera ett fuktskydd.

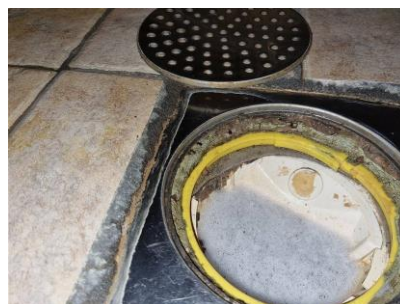
Tätskikt är felmonterat i golvbrunnen.

När tätskikt är felmonterat i golvbrunnen innebär det risk för fuktskador. Vatten kan tränga ner i omkringliggande konstruktioner med fuktrelaterade skador som följd.  
- Rör genomföringar förekommer i duschen.

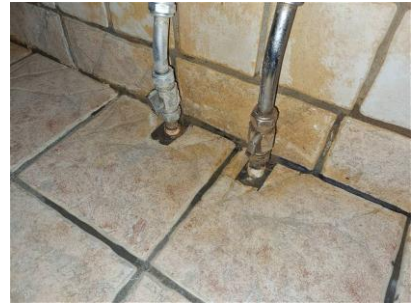
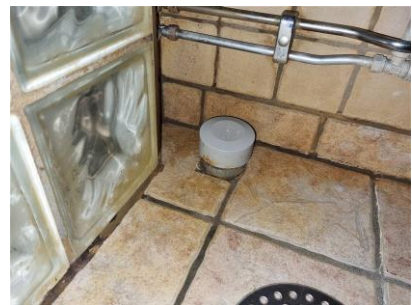
Normala fuktvärden indikerades mot klinker/kakel.

En viss fukt tränger alltid in bakom kakel/klinker via fogarna, detta är helt normalt och innebär inte att tätskiktet/ våtrumsisoleringen under kaklet/klinkern är bristfälligt eller ur funktion.

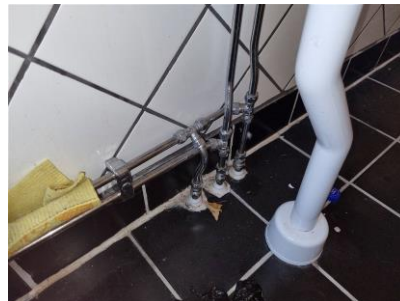
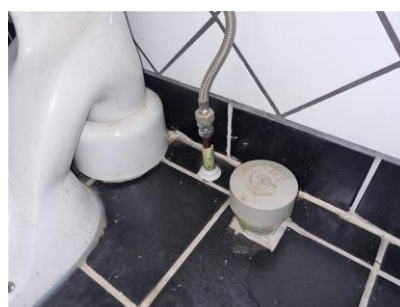
Rör genomföring finns i golv.

Rör genomföringar i golvet medför en ökad risk för att vatten tränger ner i omkringliggande konstruktioner och orsakar fuktskador.

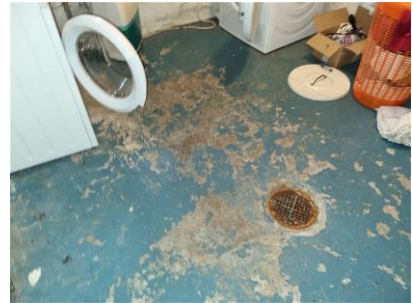
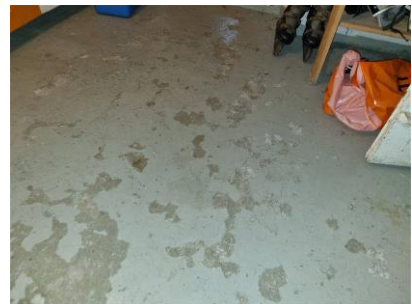
Färgsläpp förekommer i flera utrymmen.

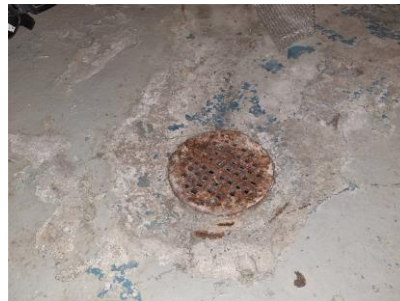
Gjutjärnsbrunnen är rostangripen.

Det finns risk att golvbrunnen rostar sönder med fuktskador som följd.

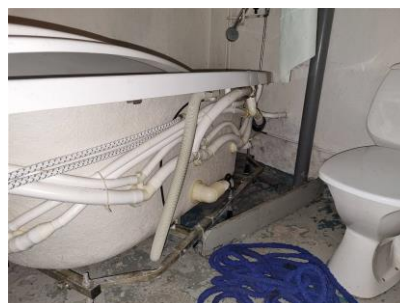
Renovering pågår.

På grund av renoveringen har besiktningen inte kunnat genomföras.

Vi rekommenderar en kompletterande besiktning när renoveringen är klar.

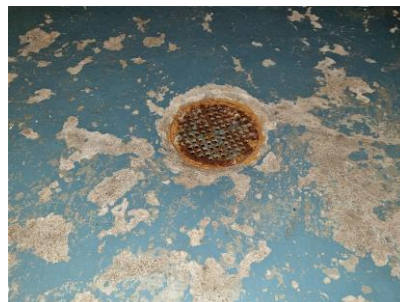
Gjutjärnsbrunnen är rostangripen.

Det finns risk att golvbrunnen rostar sönder med fuktskador som följd.
