Besiktningssprotokoll

Anticimex Försäkringsbesiktning i samarbete med Fastighetsbyrån

Fastighetsbeteckning: Bjurberget 1:46	
Fastighetsadress: Bjurberget 29	
Postnummer: 680 61	Ort: Bograngen

Besiktningdatum: 2022-11-16	Protokollnummer: 67281759
Temperatur: 1 °C	Väderlek: Snö
Tekniker: Lennart Davidsson	
E-post: Lennart.Davidsson@anticimex.se	
Kontor: Karlstad	
Närvarande:

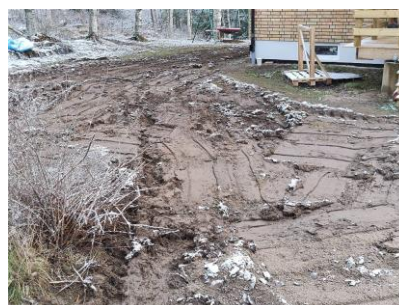
Utvändigt / Markförhållanden

Ej färdigställt efter markarbete.

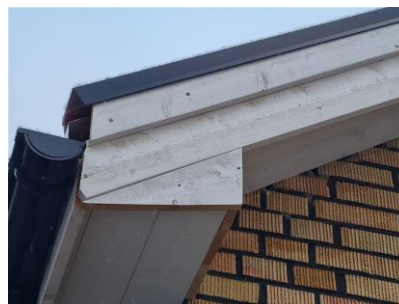
Utvändigt / Fasad

Vindskivor och takfotsbrädor är bara grundmålade/ saknar en färdigstrykning.

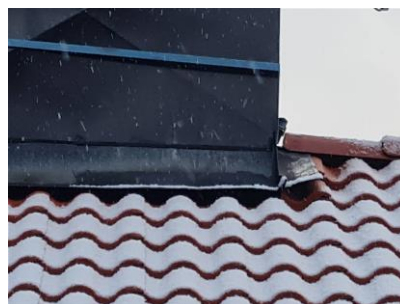
Utvändigt / Tak

Plåt kring skorsten ej utbytt och sluter inte helt tätt mot nya taket.
Risk finns för fuktinträngning.

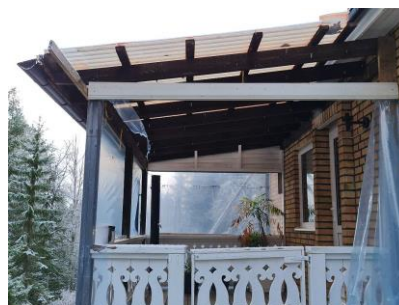
Utvändigt / Altan

Altanen är i behov av underhåll och renovering.
Vid besiktningstillfället fanns många brister.
Vissa delar skall renoveras, se lämnade upplysningar om detta.

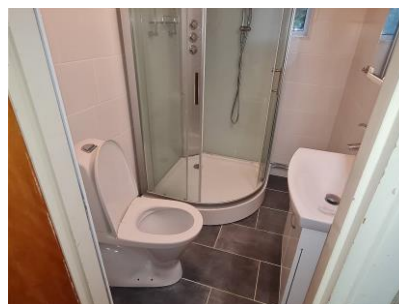
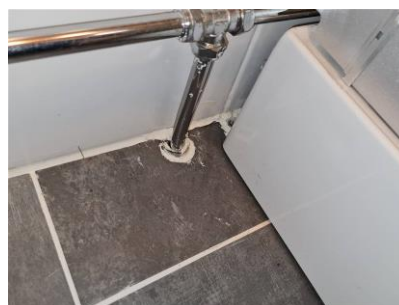
Entréplan / Dusch/Toalett

Kakel och klinkers samt träpanel

- Rör förekommer genom golv och nära vägg.
- Utrymmet saknar golvbrunn men dusch har avloppsrör fastmonterat.
- Delar av inredning och wc stol ej färdigställt.

I denna typ av utrymme bör en golvbrunn finnas. Avsaknaden utgör en ökad risk för fuktskador i omkringliggande konstruktioner.

Fuktindikering i utrymmet gav inga förhöjda fuktindikationer.
