**Fastighetsuppgifter**

Äggkoppen 65

Trumpetvägen 67

Byggnadsbeskrivning  
2-plans radhus (mellanliggande)

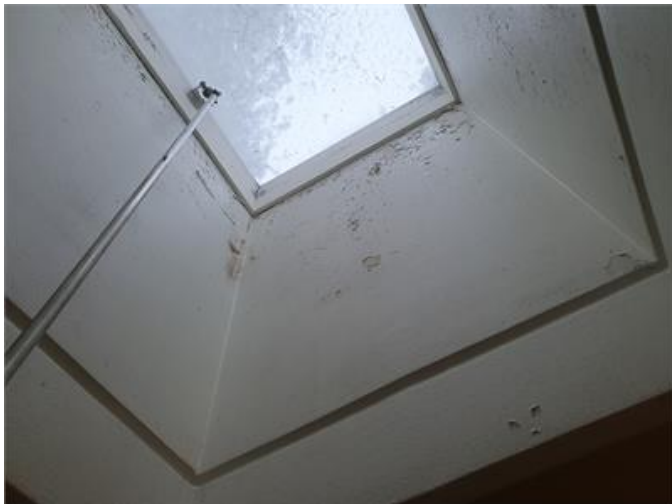
| Besiktningsresultat | | | | | |
|---|---|---|---|---|---|
| | | X | | | Missfärgningar och färgsläpp förekommer under takfönster. Detta bör kontrolleras regelbundet för att se att det inte ökar i omfattning. Se även bild sid 5. |

Dusch/Wc:  
Missfärgningar och färgsläpp förekommer under takfönster.

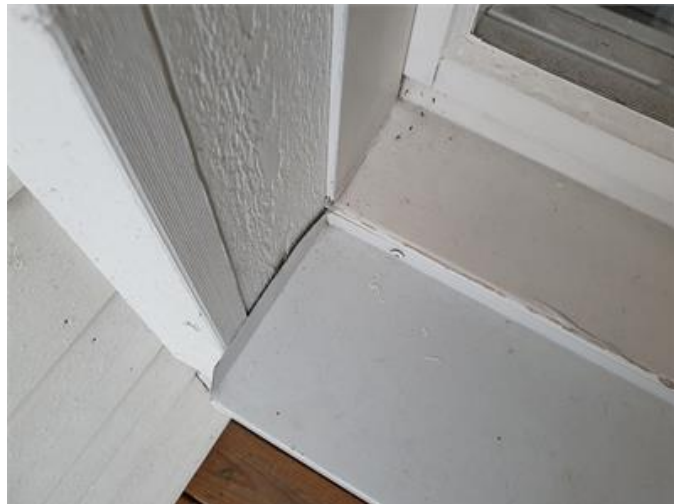
| Besiktningresultat | | | | | |
|---|---|---|---|---|---|
| Fönster | | x | | | - Otätheter förekommer mella fönsterbleck och fönsterfoder. Se även bild sid 5.<br>- Fönsterbleck saknar delvis uppvikta gavlar.<br>Detta kan innebära en ökad risk för fuktrelaterade skador i intilliggande konstruktioner. |

Fönster:  
Otätheter förekommer mella fönsterbleck och fönsterfoder.

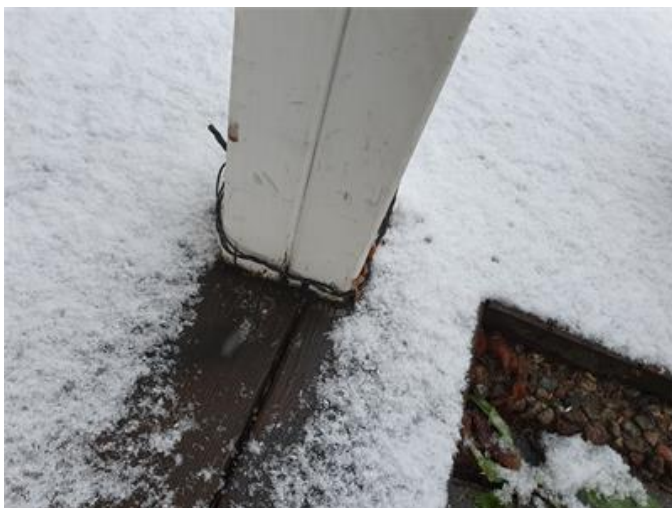
| Besiktningresultat | | | | | |
|---|---|---|---|---|---|
| Altaner/verandor | | x | | | Altangolv ligger delvis dikt an stödpelare, vilket medför ökad fuktbelastning och en ökad risk för fuktskador i pelarens nederdel. Se även bild sid 5. |

Altaner/verandor:  
Altangolv ligger delvis dikt an stödpelare,

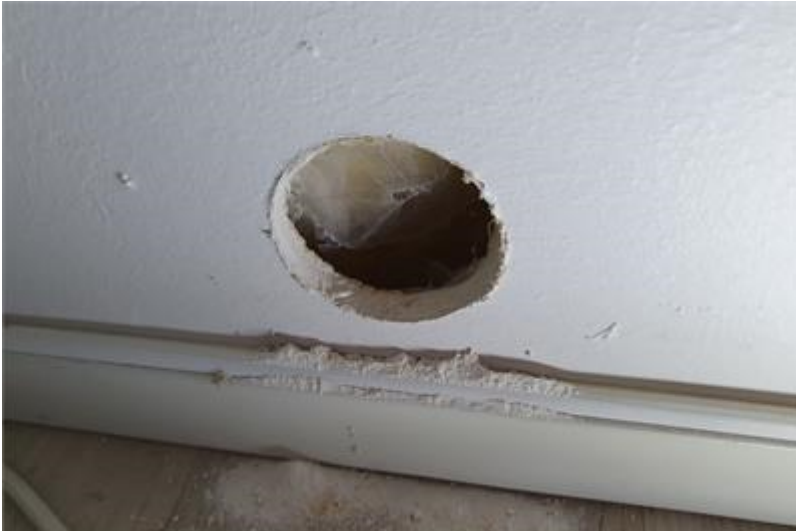
| Konstruktionsuppbyggnad | Sett från provhål: Gipsskiva, plastfolie, träreglar och isolering..... |

Det kritiska gränsvärdet för mikrobiell tillväxt brukar anges till ca 15-17% fuktkvot (FK) eller till ca 70-75% relativ fuktighet (RF).

FK i aktuell konstruktion uppmättes till <7% i liggande träregel och RF till 41% (temp 14 grader C) och ingen avvikande lukt upplevdes i provhål.
