# Utredningsprotokoll

## Anticimex Utredningsuppdrag

| Fastighetsbeteckning:<br>Gammelgården 8:64 | |

| Besiktningsdatum:<br>2022-10-04 | Protokollnummer:<br>67207009 |

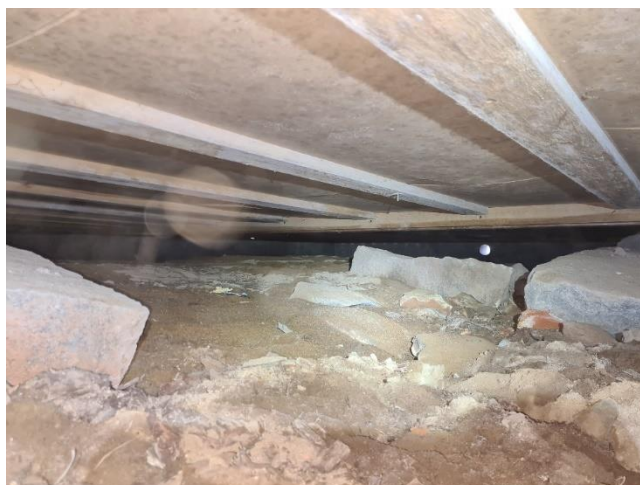
- Avvikande mikrobiell lukt känns i kryputrymmet.
- Marken i grunden består mestadels av jord. Lokalt finns inslag av sand.
- Marken i grunden är relativt jämn. Diverse sten finns dock på markytan.

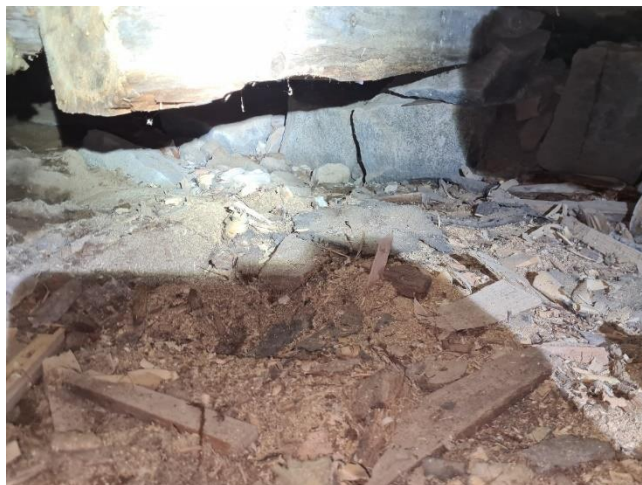
- Skräp, byggspill, torv och annat organiskt material finns på marken i grunden.

3. Rötskadade bärlinor byts ut, pallas upp och fuktskyddas mot mark.
4. Bottenstockar kontrolleras, och eventuellt skadade delar byts ut.
5. Marken i grunden städas så noggrant som möjligt. Minsta möjliga mängd byggspill, skräp och annat organiskt material lämnas kvar (partier med mycket byggspill och spånrester kan avlägsnas med sugbil).

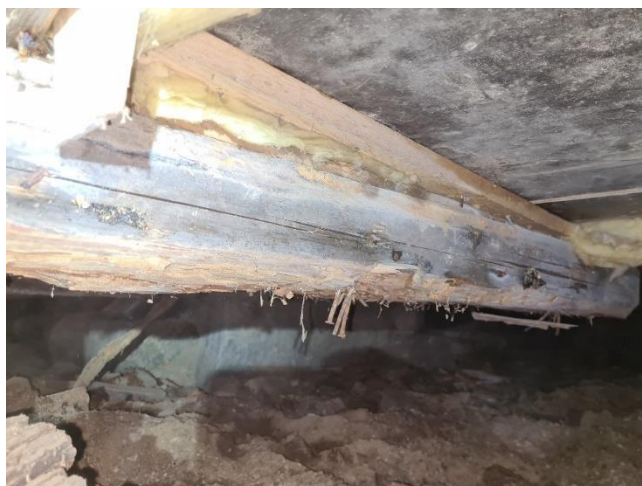
- Rötskadade bjälkar bärlinor som är bristfälligt upplade förekommer.

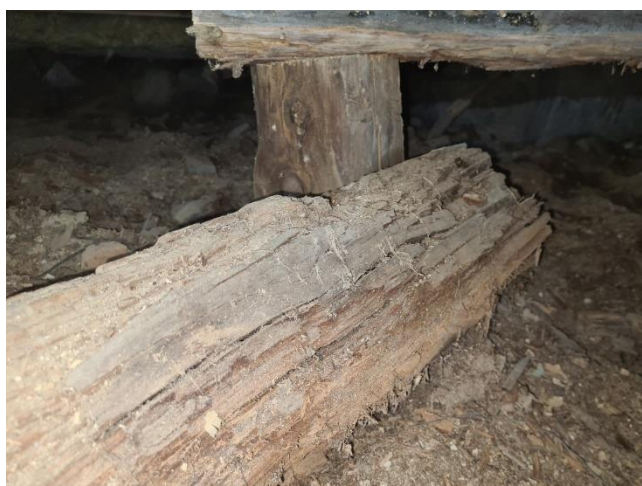
- Rötskadade bjälkar (byggspill) ligger på marken fläckvis.

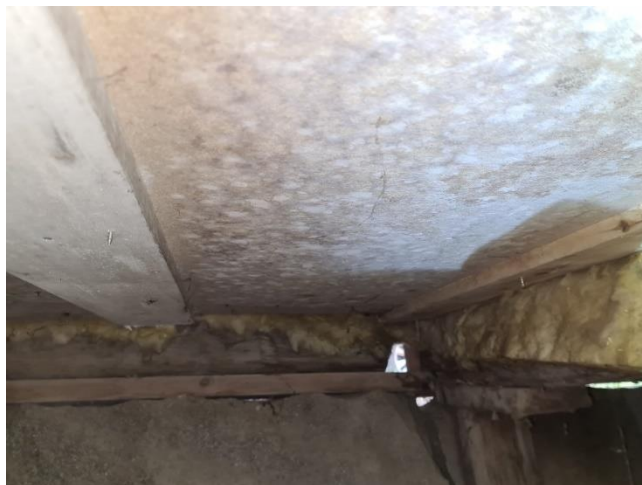
- Jämnt utbredd, synlig mikrobiell påväxt noteras på trossbottens undersida (främst på trossbotten av träfiberskiva).

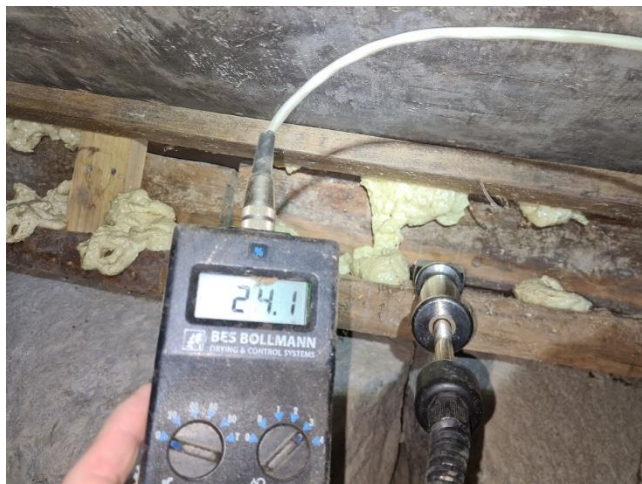
- Trossbottenskivor och trossbottenläkt är rötskyddsbehandlade.
- Grunden ventileras via ventiler grundstenar, och mellan otätheter mellan grundstenar.
- Från samtliga materialprover (4 st) av bjälklagsisolering och trossbottenläkt känns en tydlig mikrobiell lukt. Provhål för materialprover är tagna stickprovsvis genom trossbotten.
- Relativ fuktighet i torpargrund uppmäts till 99 %. Detta är över den nivå på ca 70-75 % som krävs för mikrobiell tillväxt och lukt.
- Fuktkvot i trossbottenläkt uppmäts stickprovsvis till ca 24 %. Detta är över den nivå på ca 17 % som krävs för mikrobiell tillväxt och lukt.
