Nordansjö och  
Svensbodarne 1:120

Nordansjö 415  
776 90 Hedemora

| Besiktningsdatum | 2022-11-23 |
| Besiktningss företag | OBM Besiktning i Dalarna AB |

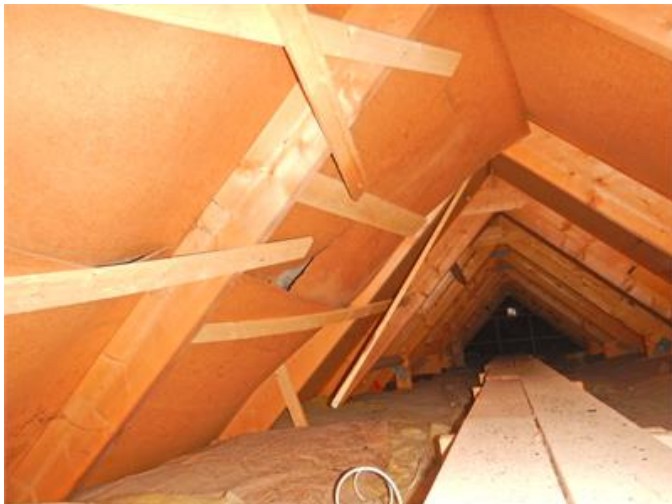
| Besiktningsresultat | | | | | |
|---|---|---|---|---|---|
| Vind | | X | | | -Missfärgningar efter tidigare fuktpåverkan noteras i begränsad omfattning.<br><br>-Underlagstakets masonitskivor bör justeras och kompletteras så att risken för läckage minimeras.<br><br>-Del av vind saknar landgång och var ej åtkomlig vid besiktningsstillfället. |

Underlagstak av träfiberskivor har släppt från infästning.

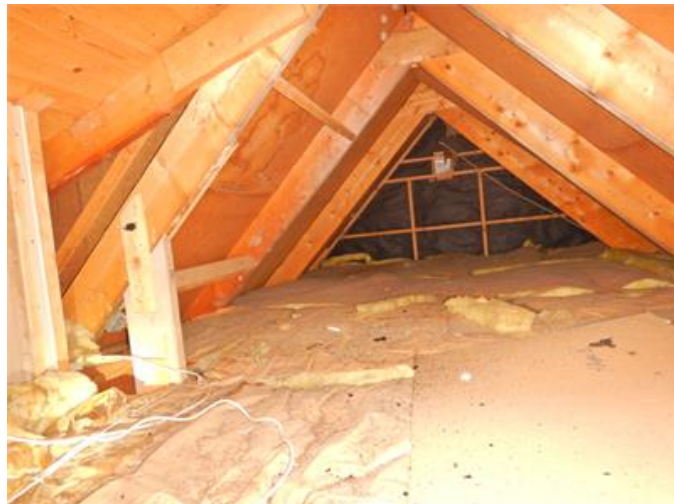
Missfärgning på undersida av underlagstak efter tidigare fuktpåverkan.

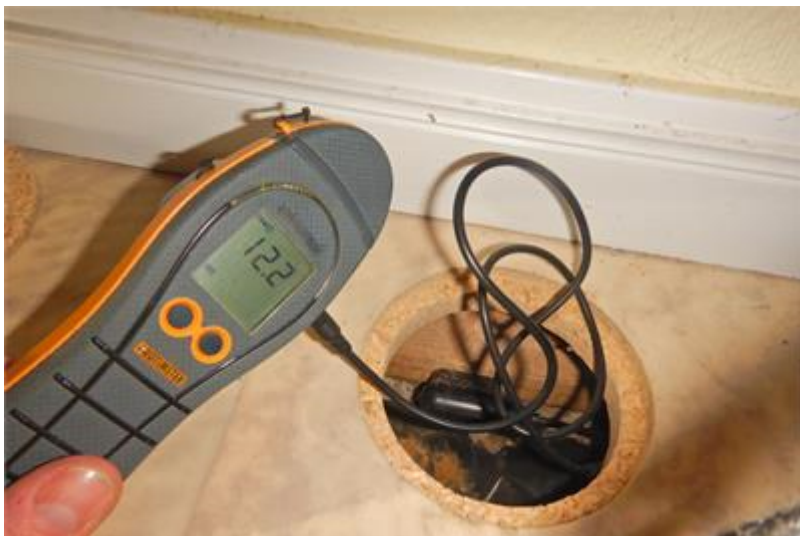
| Byggnadsdel | Under trapp i hallen. |

| Konstruktionsdel | Uppreglad golvkonstruktion. |
| Konstruktionsuppbyggnad | Grovgjuten betongplatta, plastfolie, uppregling ca 10cm, spånskiva och plastmattor. |

Vid kontroll av konstruktion uppmättes 13%FK i ytterväggsyll och 51%Rf ovanpå plastfolie.

Under plastfolien noteras byggspill i form av sågspån som om det uppfuktas kan skapa klimat för mikrobiell påväxt som kan sprida lukt till bostadsutrymmen.

Det kritiska gränsvärdet för mikrobiell tillväxt brukar anges till ca 17% fuktkvot (FK) eller ca 75% i relativ luftfuktighet (RF).

Notera att stickprovsmässig undersökning är utförd och för att säkert fastställa konstruktionens kondition och fuktstatus måste en mer omfattande undersökning utföras.

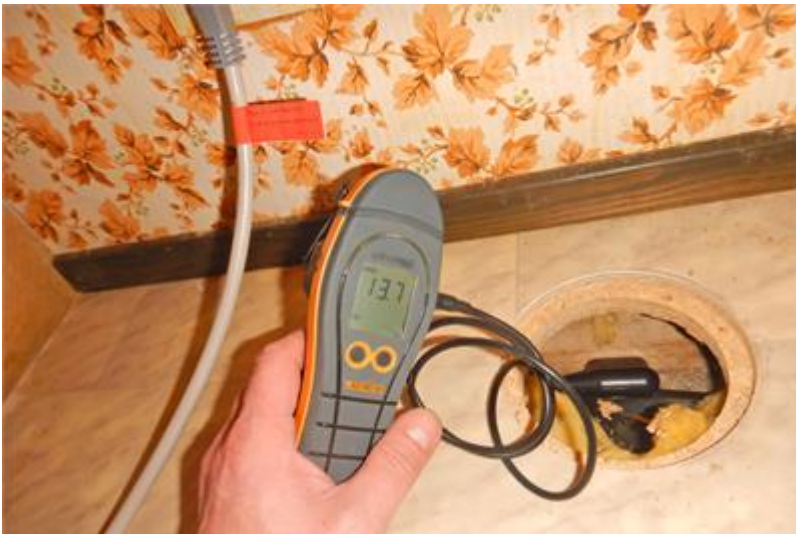
| Byggnadsdel | Kök under spis. |

| Konstruktionsdel | Uppreglad golvkonstruktion. |
| Konstruktionsuppbyggnad | Grovgjuten betongplatta, plastfolie, uppregling ca 10cm, spånskiva och plastmattor. |

Vid kontroll av konstruktion uppmättes 14%FK i ytterväggsyll och 69%Rf ovanpå plastfolie.

Under plastfolien noteras byggspill i form av sågspån som om det uppfuktas kan skapa klimat för mikrobiell påväxt som kan sprida lukt till bostadsutrymmen.

Det kritiska gränsvärdet för mikrobiell tillväxt brukar anges till ca 17% fuktkvot (FK) eller ca 75% i relativ luftfuktighet (RF).

Notera att stickprovsmässig undersökning är utförd och för att säkert fastställa konstruktionens kondition och fuktstatus måste en mer omfattande undersökning utföras.
