Fastighetsbeteckning  
Husby Tegelbruk 4:9  
Adress  
Tillströms väg 12  
645 62 Stallarholmen

| Uppdragsnummer | A23730 |
| Besiktningsdatum | 2022-12-08 |
| Besiktningsföretag | OBM Byggnadsmiljö AB |

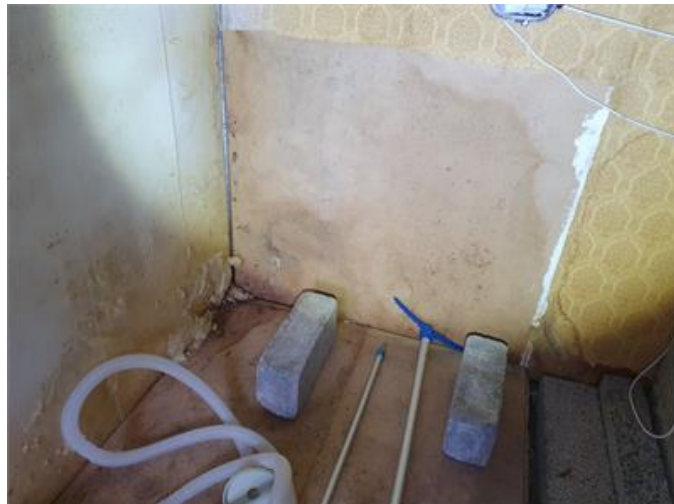
| <b>Besiktningresultat</b> | | | | | |
|---|---|---|---|---|---|
| | | | X | | <ul style="list-style-type: none"> <li>- Fuktfläckar och formförändringar förekommer på innerväggar och i innertak. Se även bild sid 5.</li> <li>- Avvikande lukt förekommer i utrymmet.</li> </ul> En vidare teknisk undersökning bör utföras för att konstatera orsaken till och omfattningen av detta och för att fastställa om åtgärdsbehov föreligger. |

Garage:  
Fuktfläckar och formförändringar förekommer på innerväggar och i innertak

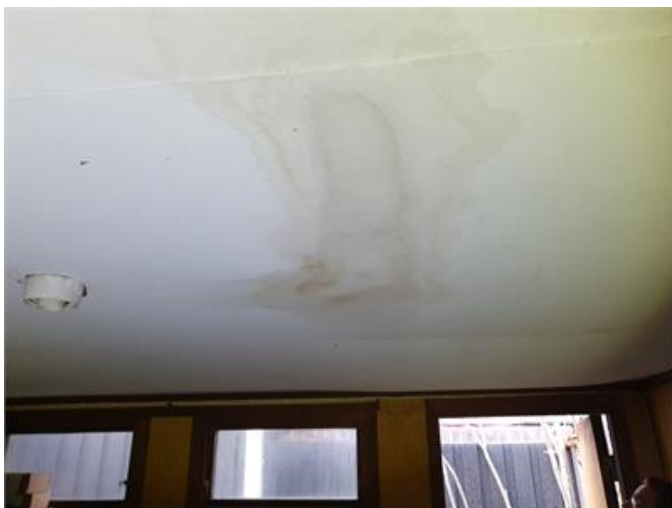
Garage:  
Fuktfläckar och formförändringar förekommer på innerväggar och i innertak

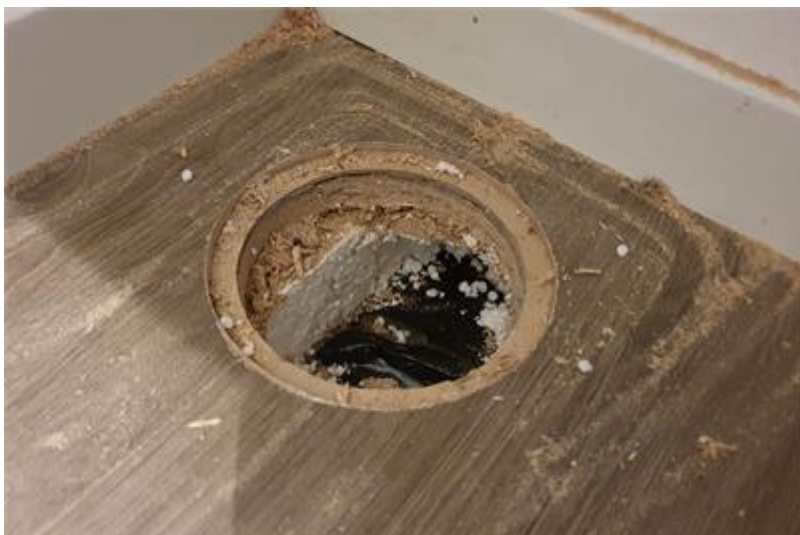
| Konstruktionsuppbyggnad | Betongplatta, sand, plastfolie, cellplast, spånskiva, ytskikt. |

Det kritiska gränsvärdet för mikrobiell tillväxt brukar anges till ca 70-75% relativ fuktighet (RF).

RF i aktuell golvkonstruktion uppmättes till 93% ( och temp 16 grader c ) under plastfolie.

En vidare undersökning bör utföras för att konstatera orsaken till och omfattningen av det förhöjda fuktvärdet.
