Besiktningssprotokoll

Anticimex Försäkringsbesiktning i samarbete med Fastighetsbyrån

Fastighetsbeteckning: Valsberg 1:10	
Fastighetsadress: Valsberg Vejstorp 1	
Postnummer: 611 96	Ort: Jönåker

Försäkringsbesiktning

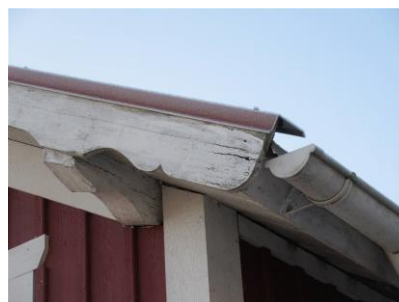
Utvändigt / Tak

Vindskivor har mindre rötskador.

Mindre rötskador finns i vindskivor. Dessa bedöms dock inte ha lett till bakomliggande skador.

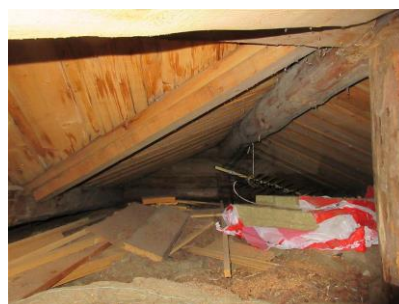
Utvändigt / Vind

Vid kontroll av vinden uppmättes fuktvärden under kritisk fuktnivå för mikrobiell tillväxt och en normal lukt upplevdes. Fuktkvoten i takbjälkar uppmättes vid besiktningstillfället till ca 12-16 %. Detta värde varierar dock under året beroende på årstid och utomhusklimat.

Några äldre fuktfläckar/fuktrinningar förekommer på underlagstak. Detta bedöms vara äldre och ej ha någon påverkan på utrymmet idag.
