BRF Ängsvallen

2022-06-22

Utredning VA stammar

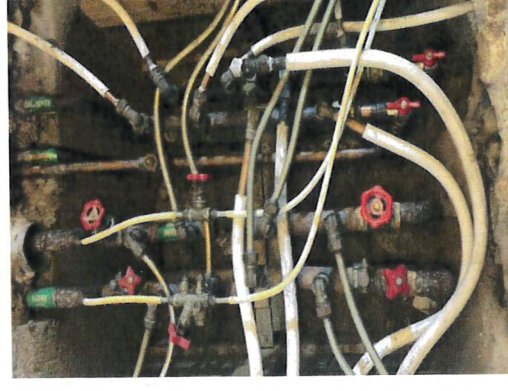
Status Rörropar

- I varje trapphus finns en rörrop i markplan
- Härifrån matas lägenheterna med tappvatten och värme
- Avstängningsventiler och rörkopplingar är dåligt skick och orsakar därmed läckage i flera rörropar.

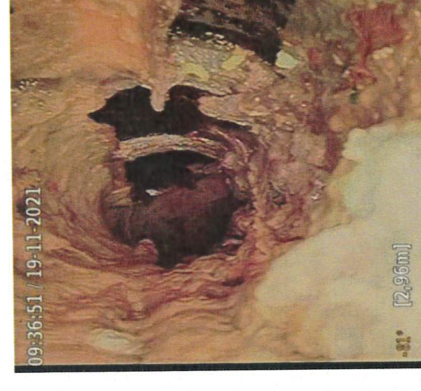
Status IRG Rörinspektion Avloppsledning

- Avloppsledning indikerade stickprovsviss som felfria och bedöms vara i bra skick, dock med mycket beläggningar och ansamlingar av fett.
- Provbit av avloppsledning har lämnats på analys vilket kommer utgöra bas för bedömning av kvarvarande livslängd.

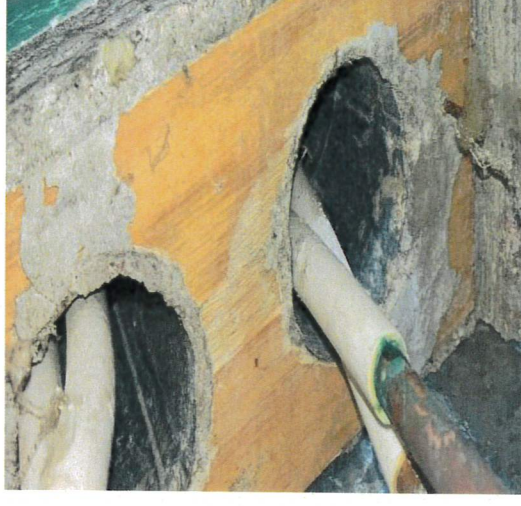
- Tappvattenledningar är av kopparrör i skydds rör (prisrör)
- VVC finns ej framdraget till lägenheter

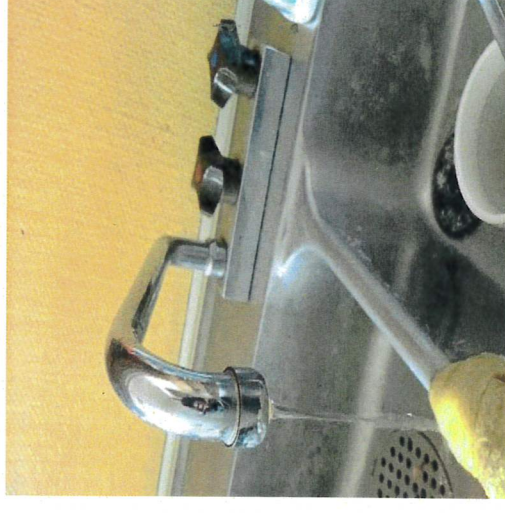
Tappvattenanslutningar

- Anslutningar och genomföringar uppfyller i de flesta lägenheter inte dagens krav på installationer
- Många äldre disk- och tvättmaskiner kan orsaka risk för återströmning, vilket kan leda till förorenat vatten
- Läckage i blandare och kopplingar förekommer i flera lägenheter

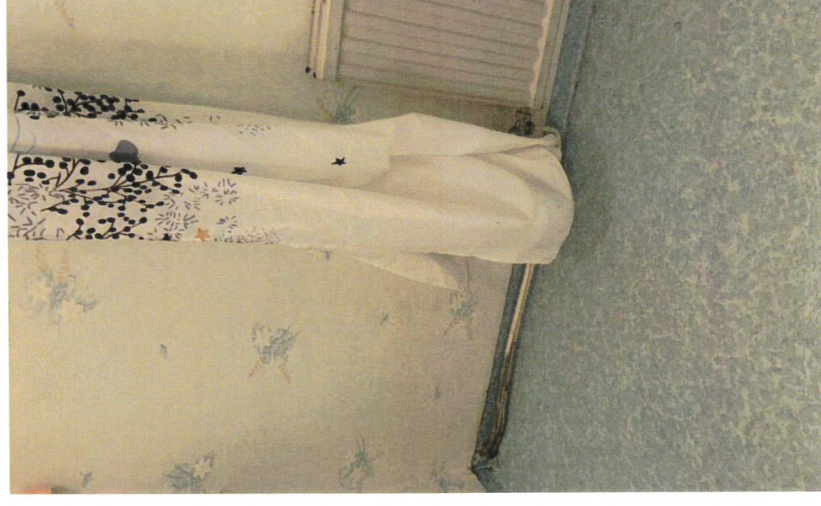
Värme

- Värmeledningar är av kopparrör med plasthölje (prisrör) och bedöms vara i bra skick. Värmen till lägenheterna matas genom spirokanaler

- I vissa badrum har radiatorn demonterats och ersatts med vattenburen handdukstork, eller pluggats
- Termostaten till radiatorerna är borttagna i flera lägenheter
- Radiatorsystemet är i vissa huskroppar dåligt injusterade vilket kan vara en anledning till att boende har problem med värmen
- Avstängningsventiler till värmeledningar finns i rörgröpar

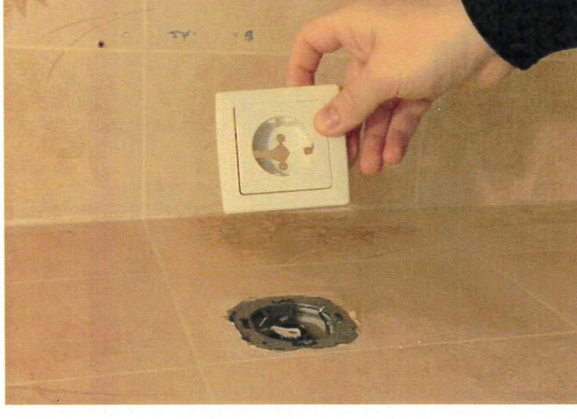
Status Sweco El

- Einstallationerna, bortsett från de nya elcentralerna, är generellt i äldre gulnat och omodernt skick. Majoriteten av lägenheterna är funktionsdugligt men saknar jordning i samtliga utrymmen utom kök.
- Det finns inga uttag i badrummen som är standard utan endast där boende själv låtit installera.

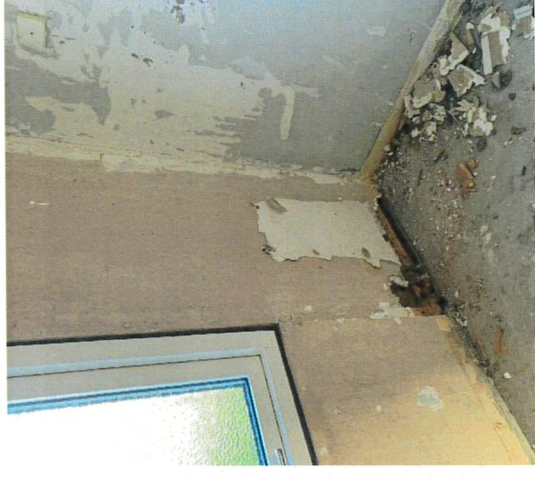
Status PE Bygg & konstruktion

- Befintliga väggar i badrummen är dels av lättväggar uppbyggda med träregel 45*48 mm. Denna konstruktion är ej godkänd för att sätta tätskikt samt kakel, utan endast plastmatta.
- Badrum med fönster nära dusch/badkar (våtzon 1) utgör en risk för fuktskador. Om fönster placerats i våtzon 1 skall tätskikt anslutas mot fönsterkarm.

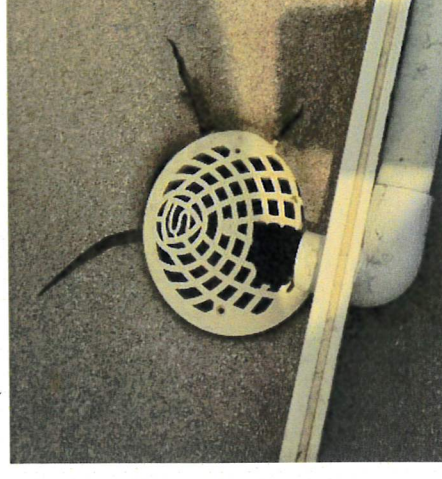
▪ Status EBE Torkteknik Fuktutredning badrum

- I badrum finns fuktindikeringar på väggar och golv
- Tätskikt runt om golvbrunnar släpper
- I ej fackmannamässigt renoverade badrum finns risk för läckage
- Fuktindikeringar finns under och framför diskbänkskåp i kök
