**Fastighetsuppgifter**

Fastighetsbeteckning  
Murmästartorp 2:7  
Adress  
Murmästartorp  
15593 Nykvarn

Uppdragsnummer A23735  
Besiktningsdatum 2022-12-08  
Besiktningföretag OBM Byggnadsmiljö AB  
Besiktningförrättare Tobias Eriksson  
Närvarande Säljare  
Giltig till och med 2023-12-08

Byggnadsbeskrivning	Byggnadsår
Huset är ett 1½-planshus med källare.	1912
Till eller ombyggnad	Övrigt
2000 främre runda delen , 2010 våtutrymmen, sovrum på Huset var möblerat vid besiktningstillfället. entréplan samt källare.

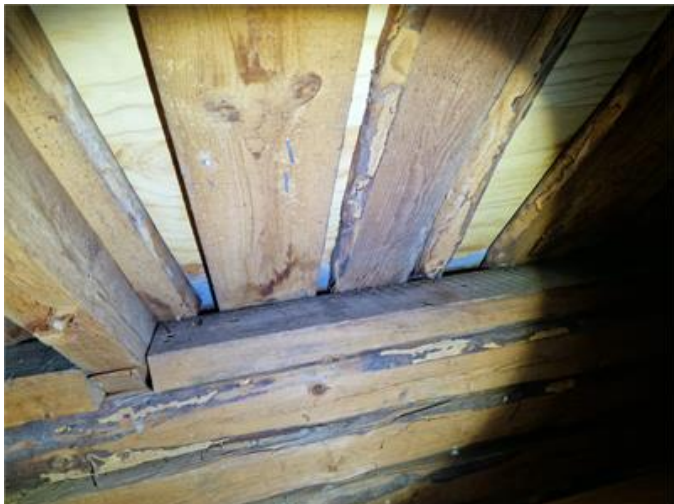
Besiktningens resultat					
Bedömningskala: 1 = Utan anmärkning, 2 = Påpekande, 3 = Bör åtgärdas, 4 = Ej besiktningbart					
Byggnadsdel	1	2	3	4	Anmärkning
Vind		X			<ul style="list-style-type: none"> <li>- Rimfrost noterades på underlagstaket.</li> <li>- Mikrobiell påväxt/missfärgningar förekommer på underlagstaket. Se även info, pos 3.</li> <li>- Spår av läckage/fuktfläckar noterades. Inga förhöjda fuktindikationer noterades, bör kontrolleras vidare.</li> <li>- Spår av skadedjur noterades i bark på råspånt.</li> </ul>
<b>Övre plan</b>					
Hall	X				
Dusch/wc		X			<ul style="list-style-type: none"> <li>- Fönster i plats för dusch.</li> <li>- Mikrobiell påväxt noterades på fogar i duschhörnet. Kan sannolikt härledas till låg luftväxling i utrymmet.</li> <li>- Golvet har endast lutning till golvbrunn i dess omedelbara närhet. Klack runt dusch hindrar vatten utanför duschplats att rinna mot golvbrunn.</li> <li>- Proppat rör noterades, kan medföra ohälsosamt vatten.</li> <li>- Tätning runt rörgenomföringar bör förbättras.</li> </ul>

Rimfrost på underlagstak. -Vind.

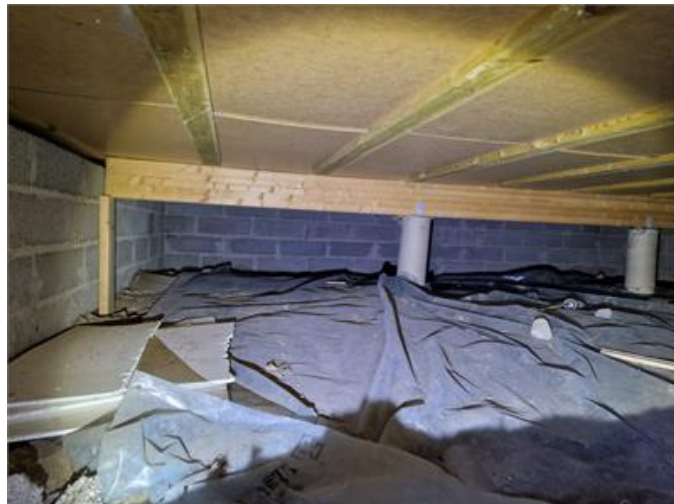
En krypgrund/torpargrund är en riskkonstruktion med avseende på fukt- och mikrobiella skador. Indikationer på att skador förekommer i krypgrunder har erhållits och en fortsatt teknisk undersökning rekommenderas därför. Se även info på Pos. 10.

Plast har ett justeringsbehov. -Krypgrund.
