# Besiktningsprotokoll

Anticimex Försäkringsbesiktning i samarbete med Fastighetsbyrån

| Fastighetsadress:<br>Ylseröd 3 | |

| Besiktningsdatum:<br>2022-12-16 | Protokollnummer:<br>67348609 |

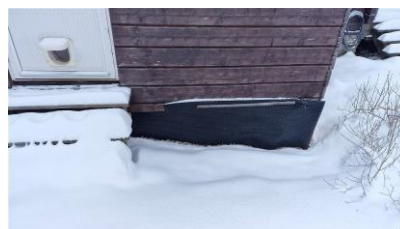
#### Utvändigt / Markförhållanden/Sockel

Marken lutar mot huset.

Den luftspaltbildande fukskyddsmattan är uppdragen ovan marknivå. Luftvärmepumpens kondensvatten samlas inte upp eller leds bort från husgrunden.

Bristerna innebär risk för ökad fuktbelastning mot huset och att mattan slits i förtid av solljus.

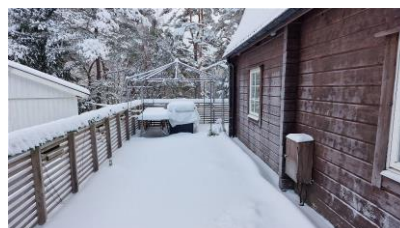
#### Utvändigt / Altan

Altan var snötäckt vid besiktningen.

Då altan var snötäckt vid besiktningstillfället kunde inte besiktning genomföras.

Vi rekommenderar en kompletterande besiktning när altan är fri från snö.

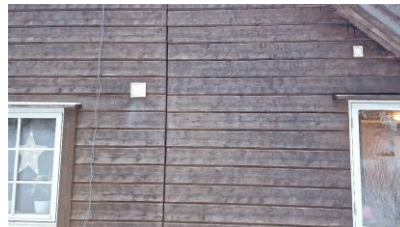
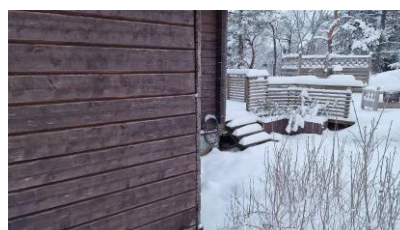
### Utvändigt / Fasad

Färgsläpp förekommer på fasaden. Risk för rötskador. Otätheter och avsaknad av knutbrädor förekommer. Otätheterna innebär risk för fuktrinträngningar i bakomliggande konstruktioner.

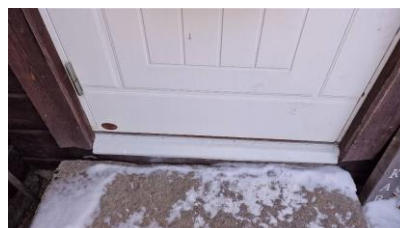
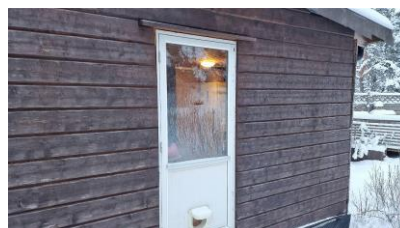
### Utvändigt / Dörrar

Tröskelbleck är otäta vid infästningar. Dörrfoder saknas till dörren till tvättstugan. Otätheter förekommer där plåtbleck ansluter mot vägg

Eftersom tröskelblecken är otäta finns risk att vatten rinner in i väggen vilket i sin tur kan leda till fuktskador i väggkonstruktionen.

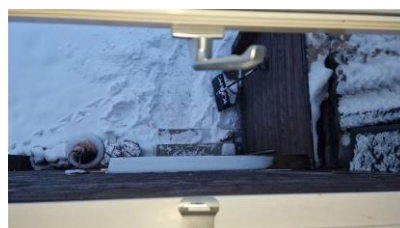
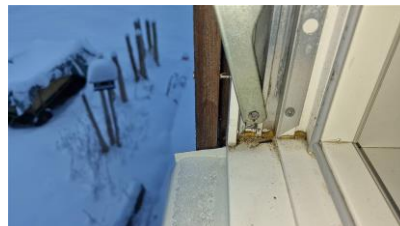
### Utvändigt / Fönster

Fönsterbleck saknas på vissa fönster. Otätheter förekommer där plåtbleck ansluter mot vägg samt att vissa foderbrädor har vridit sig och öppnat upp för otätheter.

Avsaknad av fönsterbleck medför en ökad risk för att vatten kan rinna in och orsaka fuktrelaterade skador i omkringliggande konstruktioner.

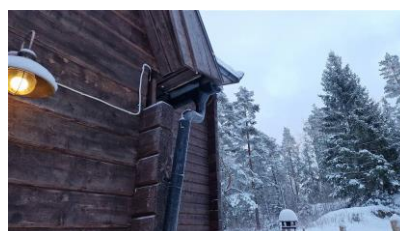
### Utvändigt / Stuprör

Stuprör sitter löst.

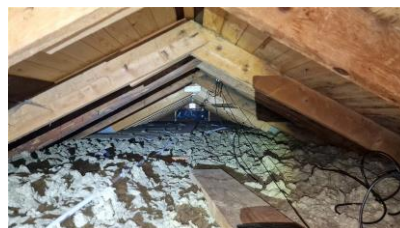
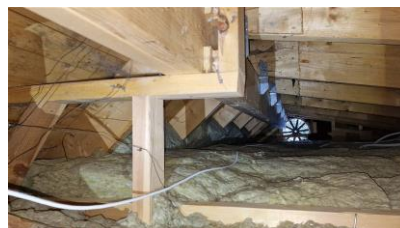
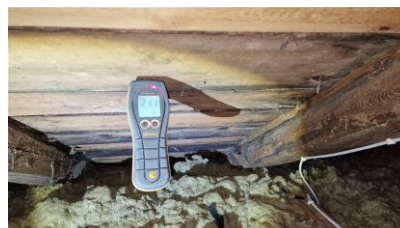
### Utvändigt / Vind

Landgångar saknas och vinden har endast kontrollerats från vindsluckan. Nockbalken är bristfälligt monterad. Missfärgningar noterades på underlagstaket. Oisolerad ventilationskanal mynnar ut via takfot.

Fuktkvoten uppmättes stickprovsmässigt till mellan 15-21% i underlagstaket. Gränsvärde 17%.

Det rekommenderas att en fackman kontaktas för en fördjupad undersökning som bedömer takets konstruktion och eventuella åtgärder.

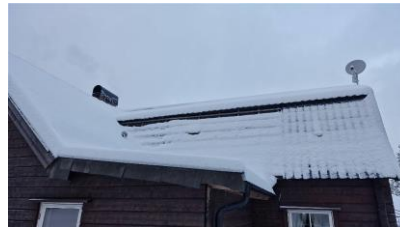
### Utvändigt / Tak

Yttertaket har endast kontrollerats från markytan. Yttertaket och hängrännor var snötäckt vid besiktningsstillfället. Delar av yttertaket saknar takbeklädnad och behöver färdigställas. Plåtarna mellan fasad och tak är bristfälligt monterade. Missfärgningar noterades i innetaket i tvättstugan.

Ovannämnda brister innebär risk för fuktrelaterade skador i underliggande konstruktioner. Anlita snickare för kontroll och lämpliga åtgärder. Viktigt att även kontrollera och åtgärda eventuella bakomliggande skador.

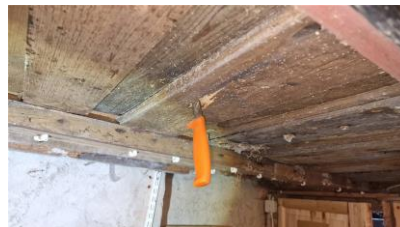
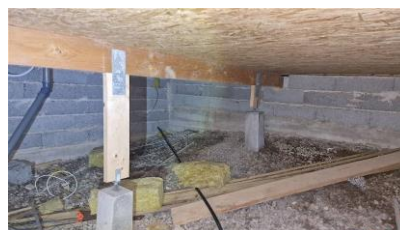
### Utvändigt / Grovkällare/krypgrund/torpargrund.

Angrepp av skadeinsekter och rötskador noterades i blindbotten. Del av huset är grundlagt på en torpargrund som inte kunde kontrolleras då lucka saknas till utrymmet. Organiskt material förekommer på markytan. Invändigt är golv ojämna och lutar och golvet är ojämnt vid övergången till köket.

Fuktkvoten uppmättes stickprovsmässigt till mellan 16% i blindbotten/bjälklag. Gränsvärde 17%.

En fördjupad undersökning rekommenderas för att kontrollera orsak och omfattning.

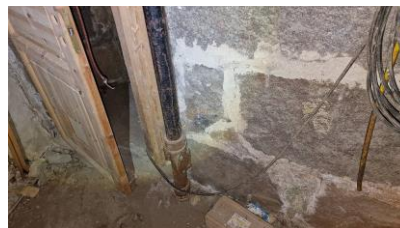
Äldre rostangripna avloppssystem i gjutjärn förekommer i huset.  
Äldre vatten och avloppssystem kan medföra risk för vattenskador och bör på sikt ersättas

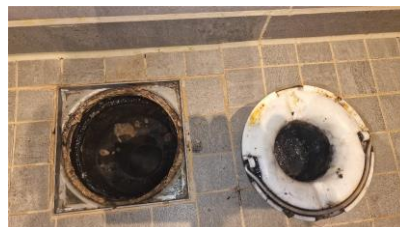
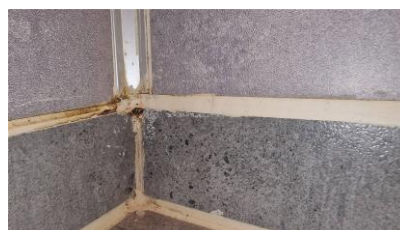
### Entréplan / Dusch/Toalett

Tättningslist/sockellist till våtrumsskivorna bedöms vara bristfälligt utfört.  
Inga förhöjda fuktindikationer uppmättes på skivorna.

Golvbrunnen är placerad för nära vägg. Enligt gällande branschregler skall minsta avstånd mellan golvbrunn och vägg vara 200mm.

Tätskiktsanslutning är bristfälligt utförd och klämring saknas i golvbrunnen.

Avloppstosen är tätad med mjukfog.

Ovannämnda brister innebär risk för fuktskador i omkringliggande konstruktioner.

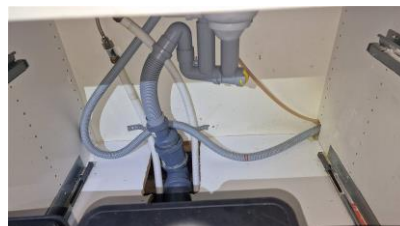
## Entréplan / Kök

Fuktskydd saknas i diskbänksskåp och under kyl och frys. Avloppsslangen från diskmaskinen är inte avlastningsförankrad. Den bör fästas upp i skåpstommen.

Utan fuktskydd är det svårt att upptäcka läckage från rörledningar. Vatten kan då tränga in i omkringliggande konstruktioner och orsaka fuktskador.

För att upptäcka eventuella läckage, installera ett fuktskydd.

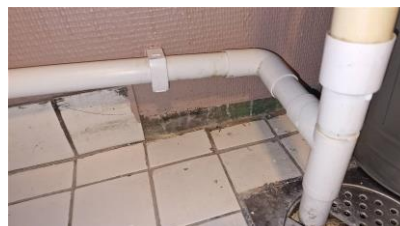
## Entréplan / Tvättstuga

Utrymmet är bristfälligt tätskittat. Risk för fuktskador i omkringliggande konstruktioner.

Missfärgningar noterades på takbeklädnaden, torrt vid besiktningstillfället. Se vidare anmärkning tak.

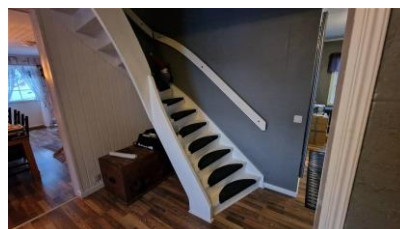
## Övre plan / Trappa

Skyddsräcke saknas.

Detta medför risk för personskada.

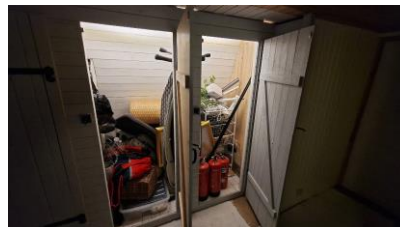
### Övre plan / Förråd

Förrådet var belamrat med lösöre vid besiktningstillfället varvid besiktningen utfördes med viss begränsning.

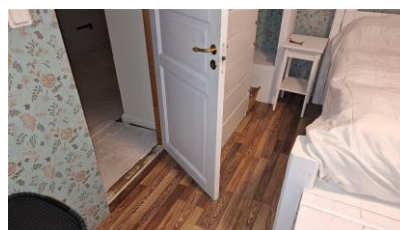
### Övre plan / Sovrum 1

Dörrblad tar i golvet.

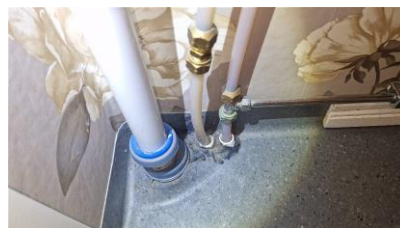
### Övre plan / Toalett

Otättheter förekommer i plastmattan runt rör genomföringar i golv.

Risk finns att eventuella läckage från rörkopplingar orsakar vattenskador i omkringliggande konstruktioner.

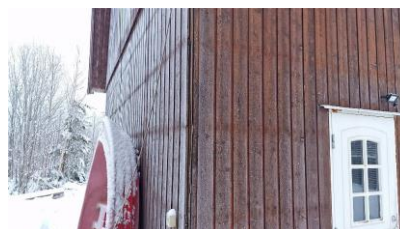
#### Utvändigt / Fasad

Färgsläpp noterades på fasadpanelen.  
Knutbrädor saknas. Risk för fuktinträngning.

Fasadbeklädnad och träkonstruktioner där målningsbehov finns riskerar att få fukt- och rötskador på grund av sämre vattenavvisande förmåga. För att öka livslängden på fasadbeklädnaden rekommenderas målning och underhåll.

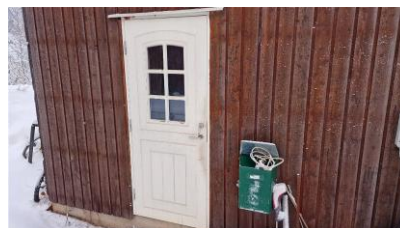
#### Utvändigt / Dörrar

Tröskelbleck och dörrfoder saknas.  
Dörrar är i behov av underhåll. Risk för rötskador,

Avsaknad av tröskelbleck och dörrfoder medför att det finns risk för att vatten kan rinna in och orsaka fuktskador på tröskel och/eller i kringliggande vägg och bjälklag.

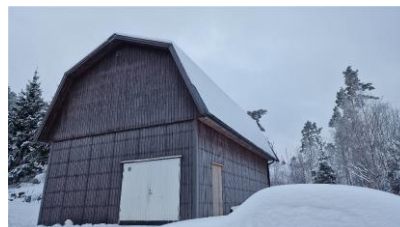
### Utvändigt / Tak/Hängrännor

Yttertaket var snötäckt vid besiktningen.

Vi rekommenderar en kompletterande besiktning när taket/hängrännor är fritt från snö och is samt när en godkänd taksäkerhetsanordning har monterats.
