# Besiktningsprotokoll

Anticimex Försäkringsbesiktning i samarbete med Fastighetsbyrån

| Fastighetsadress:<br>Västervägen 9b | |

| Besiktningsdatum:<br>2022-12-13 | Protokollnummer:<br>67319592 |

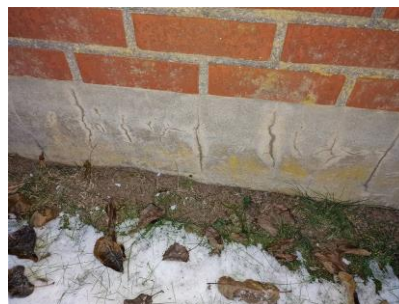
Sprickor finns i sockel.

Dessa bedöms inte ha lett till bakomliggande skador.

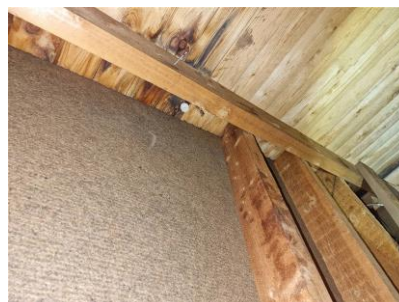
Underlagstaket har fuktfläckar.

Fuktfläckar kan bero på olika saker, och kan vara ett tecken på en tidigare eller ett pågående läckage.

Vid fuktindikering mot missfärgningarna kunde inga förhöjda fuktindikationer påvisas.

Vi rekommenderar att man håller missfärgningarna under uppsyn för att säkerställa att det inte rör sig om pågående läckage.

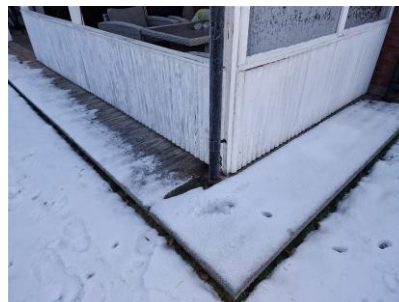
Fasadpanelen på altanen är i behov av målning och underhåll.

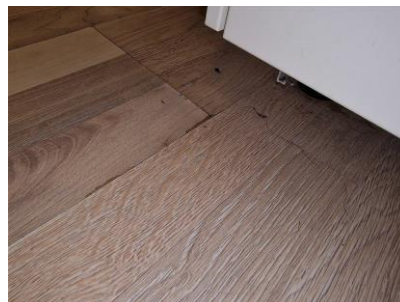
Golvet är deformerat lokalt intill diskbänkskåpet.

Vid fuktindikering mot missfärgningen kunde inga förhöjda fuktindikationer påvisas.

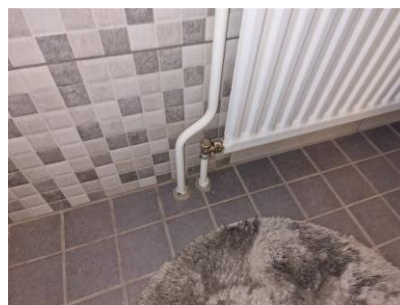
Rör genomföring finns i golv.

Rör genomföringar i golv medför en ökad risk för att vatten tränger ner i omkringliggande konstruktioner och orsakar fuktskador.

Fönstret är olämpligt placerat i duschzonen. Vi rekommenderar att fönstret även i framtiden skyddas från vattenbegjutning.

Vid fuktindikering i utrymmet noterades inga förhöjda fuktindikationer.
