Hällby 5:137

Nygårds allé 2

**Besiktningssuppgifter**

| Besiktningsdatum | 2023-01-02 |

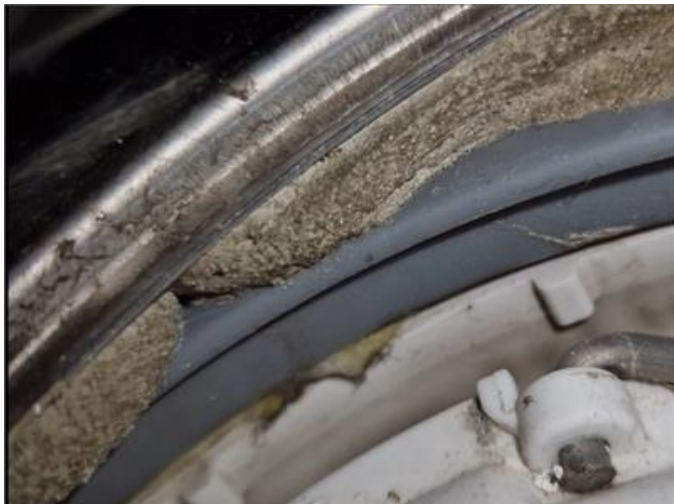
| Besiktningresultat | | | | | |
|---|---|---|---|---|--|
| Tvättstuga | | X | | | - Manschett är synlig under klämring, vilket är ett avsteg från monteringsanvisning (gäller båda golvbrunnarna). |

Manschett synlig under klämring. - Tvättstuga.
