Besiktningssprotokoll

Anticimex Försäkringsbesiktning i samarbete med Fastighetsbyrån

Fastighetsbeteckning: Notbladet 15	
Fastighetsadress: Vattentornsgatan 30c	
Postnummer: 591 36	Ort: Motala

Försäkringsbesiktning

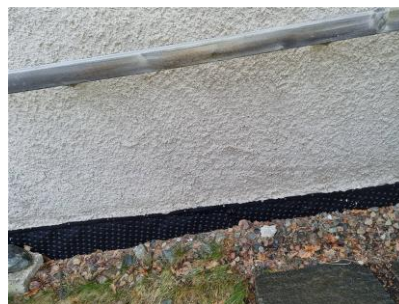
Utvändigt / Sockel

Utvändigt fuktskydd ligger oskyddat ovan mark.

Risk finns att det utvändiga fuktskyddet skadas och funktionen försämras.

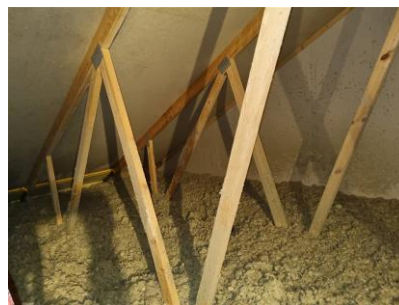
Utvändigt / Vind

Takpannor med underlagstak av träfiberskivor

Med denna konstruktion är det extra viktigt att takpannorna är hela. Eftersom underlagstaket inte har en papp kan regn och snö som tränger in genom otätheter leta till fuktskador i underliggande konstruktion.

Mindre missfärgning/fuktfläck finns i ena hörnet. Har funnits sedan nuvarande fastighetsägare tillträde.

Vid kontroll av vinden uppmättes fuktvärden under kritisk fuktnivå för mikrobiell tillväxt.

Fuktkvoten i takbjälkar uppmättes till 15%.

Risk för mikrobiell tillväxt föreligger om fuktkvoten överstiger 17%.

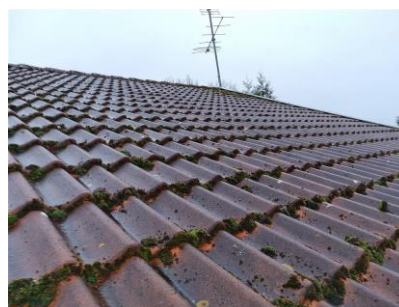
Utvändigt / Tak

Mospåväxt finns på takpannor.

Mossa som växer på taket kan leda till att taktäckningen har ett minskat motstånd mot vatteninträngning. Detta i sin tur kan leda till fuktskador på träläkt och takkonstruktionen vilket kan resultera i mikrobiella skador (angrepp av mikroorganismer).

Färgavflag finns på plåttäckning runt ventilation.

För att öka livslängden på taket rekommenderas att mossan tas bort från takpannorna.

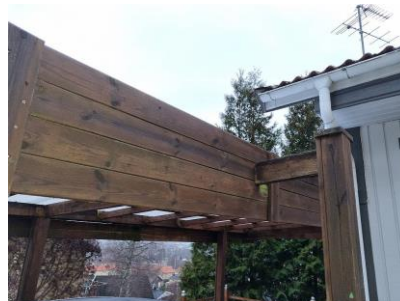
Utvändigt / Carport

Carport är i behov av underhåll, rötskador finns.

I ovkant bjälke finns rötskada på grund av bristfällig konstruktion/täckning.

Vi rekommenderar att en snickare/fackman kontaktas för kontroll och åtgärd av carport.

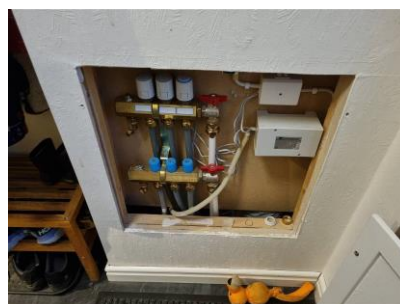
Entréplan / Entréhall

Shuntgrupp för golvvärme.

Rekommenderas att man även i fortsättningen bereder tillträde till utrymmet för kontroll avseende rör och kopplingars täthet då ingen vattentätt botten/skvallerör finns.

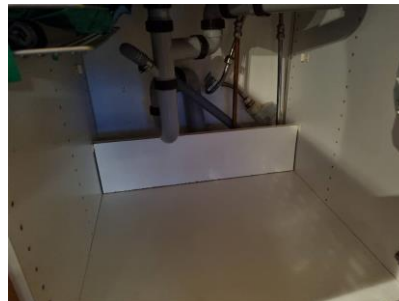
Entréplan / Kök

Fuktskydd saknas i diskbänkskåp.

Utän fuktskydd är det svårt att upptäcka läckage från rörledningar. Vatten kan då tränga in i omkringliggande konstruktioner och orsaka fuktskador.

För att upptäcka eventuella läckage, installera ett fuktskydd. Rekommenderar förankra returslang från diskmaskin mot vägg/diskbänkskåp.

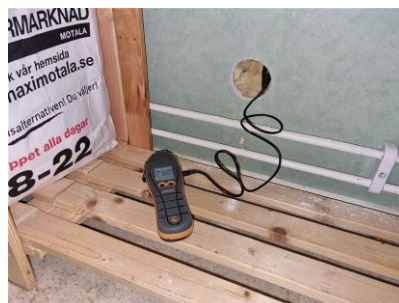
Souterrängplan / Allmänt

Uppmurad grund med EW-bjälklag samt påreglade källarväggar.

Befintlig konstruktion riskerar att drabbas av fuktskador på grund av naturlig fuktpåverkan från mark. Detta kan i sin tur leda till mikrobiella skador (angrepp av mikroorganismer) som kan leda till att mikrobiell lukt sprids till boendemiljön.

Vid kontroll av påreglad källaryttervägg uppmättes väggregel till 8% via ett taget 70mm provhål i vägg.
Risk för mikrobiell tillväxt föreligger om fuktkvoten överstiger 17%.

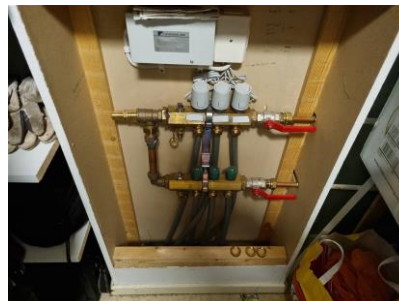
Souterrängplan / Förråd

Shuntgrupp för golvvärme.

Rekommenderas att man även i fortsättningen bereder tillträde till utrymmet för kontroll avseende rör och kopplingars täthet då ingen vattentätt botten/skvallerör finns.
