Sprötet 1

Agavägen 10

Uppdragsnummer	x22301
Besiktningsdatum	2022-07-05
Besiktningföretag	OBM Fuktteknik Gävleborg AB
Besiktningförrättare	Jessica Lundgren
Närvarande	Fastighetsägare
Giltig till och med	2023-07-05

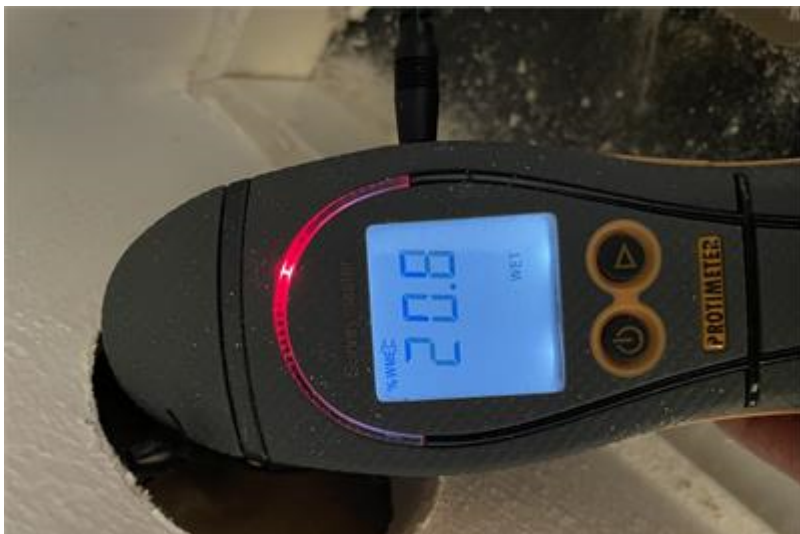
Det förekommer utreglade väggar innanför motfyllda ytterväggar, vilket betecknas som en riskkonstruktion med avseende på fukt- och mikrobiella skador. Förhöjd fuktindikation har noterats och skadornas orsak och omfattning bör fastställas och åtgärdas. Se även info på protokollets sida 9, Pos. 7.

Byggnadsdel	Källare
Konstruktionsdel	Utreglad väggkonstruktion
Konstruktionsuppbyggnad	Källaryttvägg, träreglar, isolering, ytskikt

I provhål i den utreglade väggens träregel uppmättes fuktkvot till 20,8% FK. Dessa värden kommer sannolikt att ändras med årstiden. Det kritiska gränsvärdet för mikrobiell tillväxt brukar anges till ca 17% fuktkvot (FK). Notera att stickprovsmässig undersökning är utförd. Se även kommentar/riskanlys.
