# Besiktningsprotokoll

Anticimex Försäkringsbesiktning i samarbete med Fastighetsbyrån

| Fastighetsadress:<br>Sekreterarbacken 64 | |

| Besiktningsdatum:<br>2022-12-12 | Protokollnummer:<br>67324727 |

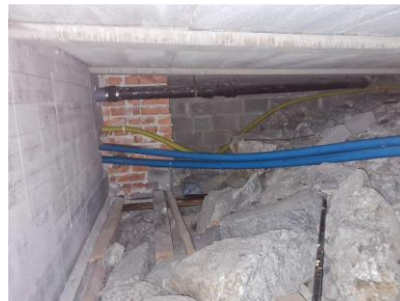
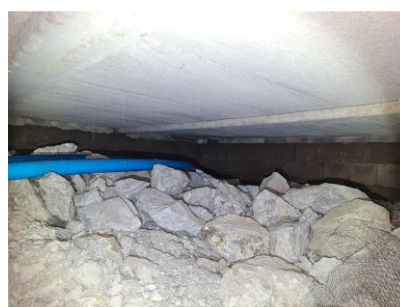
Organiskt material finns i utrymmet och plastfolie saknas på markytan. Kondens droppar ner från ledningar som går till bergvärmepumpen, och vidare ner på träregeln undertill.

Det luktar lite avvikande, och misstanke finns att det är från denna blöta träregel det luktar mest.

Allt virke och organiskt material bör tas bort ur krypgrundsutrymmet. Det finns även kondens på grundmursvägg och undersidan av bjälklaget, så miljön i utrymmet är fuktig.

En krypgrund är en känslig konstruktion ur fuktsynpunkt bland annat beroende på årstidsvariationer i temperatur, ånghalt, och fuktavdunstning från marken.

Under de perioder då lufttemperaturen utomhus är högre än i krypgrunden, kommer varm fuktig luft in till ett kallare utrymme och kyls ned vilket medför en höjning av den relativa luftfuktigheten i krypgrunden. Detta kan ge höga fuktvärden i ovanliggande bjälklag eller i organiskt material, med mikrobiell påväxt och avvikande mikrobiell lukt som möjlig följd.

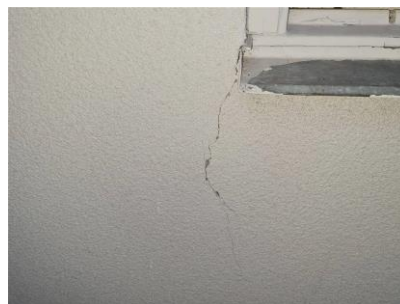
Sprickor finns i fasaden på ett par ställen invid fönster.

Dessa bedöms inte ha lett till bakomliggande skador.

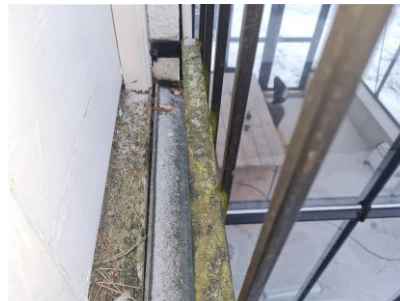
Tröskelbleck är otätt vid infästningar mot tröskeln till fransk balkongdörr.

Eftersom tröskelblecket är otätt finns risk att vatten rinner in, vilket i sin tur kan leda till fuktskador i bakomliggande konstruktion.

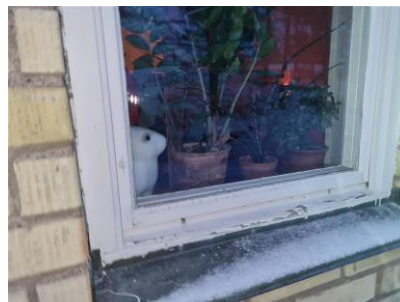
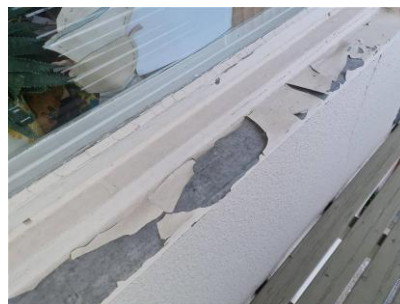
Fönster är i behov av målning/underhåll.  
Färgsläpp förekommer även på fönsterbleck.

Fönsterbågar och fönsterkarmar där målningsbehov finns riskerar att få fukt- och rötskador på grund av sämre vattenavvisande förmåga.

För att öka livslängden på fönster rekommenderas målning och underhåll.

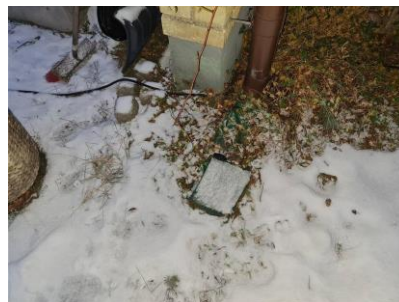
Stuprör är inte anslutet till markledning. Nu finns en självuttrullande slang påmonterad, vilket vintertid kan frysa igen. Den bör tas bort vintertid.

Stuprör som inte är anslutet till markledning kan medföra en ökad fuktbelastning på grundmur/sockel som i sin tur kan leda till fuktrelaterade skador.

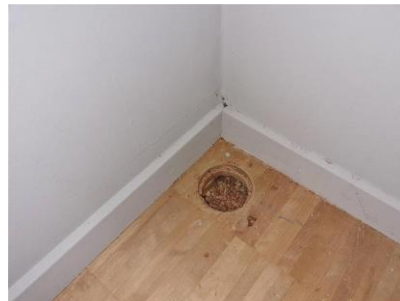
Provhål har borrats i golvkonstruktionen i sovrummet. Vid kontroll av konstruktion uppmättes fuktvärden under kritisk nivå för mikrobiell tillväxt och normal lukt upplevdes.

Grundläggningen på entréplanet består av ett betongbjälklag utan underliggande isolering och med ett uppreglat isolerat golv dikt an betongbjälklaget ovanför ett krypgrundsutrymme. Fuktkvoten uppmättes till cirka 13 % i träregel som ligger an mot vägg och den relativa fuktigheten till cirka 65 % i provhålet.

En konstruktion där pallvirke och regelverk ligger i en isolerad och därmed förväntad fuktig miljö mot en betongplatta, betonggolv eller grundmursvägg, är en riskkonstruktion ur fuktsynpunkt. Fuktvandring kan ske från marken antingen via kapillär sugning eller i ångfas genom betongen för att sedan fukta upp regelverket i den uppreglade konstruktionen. Detta kan medföra risk för mikrobiell påväxt med avvikande lukt som möjlig följd.
