# Besiktningssprotokoll

Anticimex Försäkringsbesiktning i samarbete med Fastighetsbyrån

Fastighetsbeteckning: Oxen 2	
Fastighetsadress: Karlskatan 14	
Postnummer: 541 50	Ort: Skövde

Besiktningdatum: 2023-01-11	Protokollnummer: 67390266
Temperatur: 3 °C	Väderlek: Mulet
Tekniker: Dennis Leilander	
E-post: dennis.leilander@Anticimex.se	
Kontor: Skövde	
Närvarande: Husägare

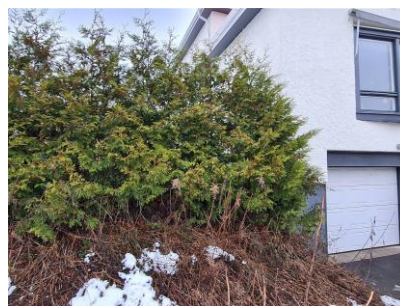
Växter finns i anslutning till byggnaden.

När det finns rabatter och växter nära byggnaden finns risk att fukt stannar kvar i väggarna. Detta kan i sin tur orsaka invändiga fuktskador. Växternas rötter kan också skada grundmuren och sätta dräneringsledningen ur funktion.

Området närmast huset rekommenderas att vara fritt från växtlighet.

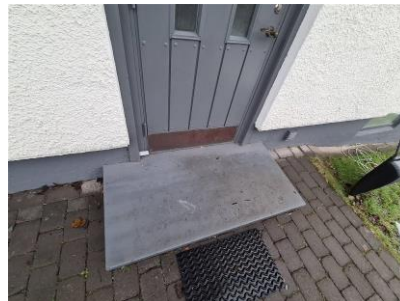
Tröskelbleck saknas under dörr.

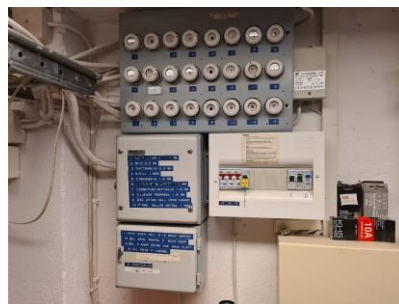
Jordfelsbrytare finns installerad vid el-centralen.  
Funktionskontroll av jordade el-uttag är utan anmärkning.

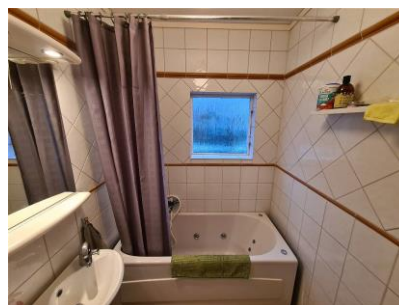
Spricka i enstaka kakelplatta.  
Fönster är olämpligt placerat ur fuktskyddssynpunkt.

Fuktindikering utan anmärkning.

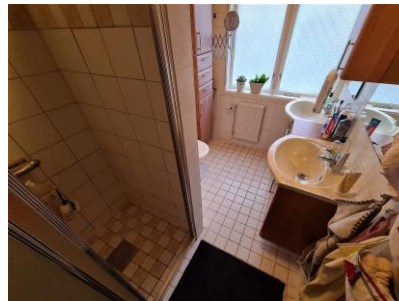
Golvsarg förhindrar att vatten utanför duschzonen kan ta sig till golvbrunnen vid ett eventuellt läckage.

Äldre typ av golvbrunn som inte är utbytt i samband med renovering. Brunnsmanschett sticker fram under klämring. Klämring till annan typ av golvbrunn har använts. Skada finns på vattenlås. I övrigt noterades lokala bomljud i klinkergolv.

Nämnda brister kan medföra en ökad risk för fuktrelaterade skador.

Fuktindikering utan anmärkning.
