Anticimex Överlåtelsebesiktning av småhus - nivå 2

Fastighetsbeteckning: Loket 5	
Fastighetsägare: Daniel Wahlstrand	
Fastighetsadress: Lokvägen 5	
Postnummer: 576 36	Ort: Sävsjö

Besiktningdatum: 2023-01-16	Protokollnummer: 67397368
Temperatur: 3 °C	Väderlek: Mulet
Tekniker: Niklas Stockhaus	
E-post: niklas.stockhaus@Anticimex.se	
Kontor: Jönköping	
Närvarande: Ingen närvarande

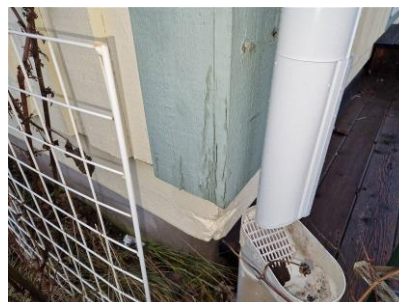
Fasadbeklädnaden har färgsläpp och torrsprickor.

Fasadbeklädnad och träkonstruktioner där målningsbehov finns riskerar att få fukt- och rötskador på grund av sämre vattenavvisande förmåga.

Vi rekommenderar att ni utför målning/underhåll.

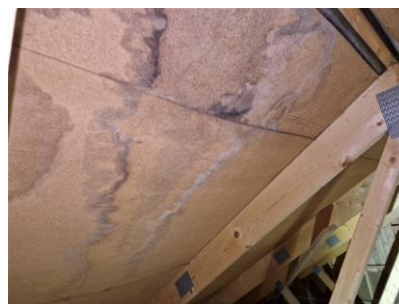
-Underlagstaket består av träfiberskivor.
-Missfärgningar finns på träfiberskivor.

Eftersom underlagstaket består av träfiberskivor utan yttre täckning av papp under takbeklädnaden, finns risk vid ogynnsam väderlek att regnvatten/snö tränger in i skivskarvar med läckage på vindsutrymmet som följd. Med tiden kan även träfiberskivorna drabbas av fuktskador.

Det finns missfärgningar på vissa ställen. Dessa missfärgningar bedöms ha uppkommit innan man lade om taket.

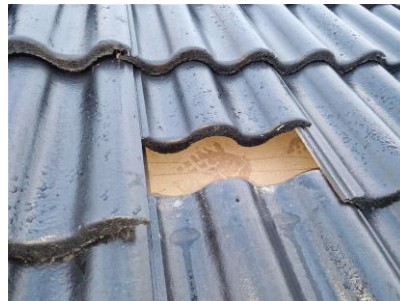
Pannraden mot hängrännorna är inte fastspikade.

När takpannorna längst ner mot hängrännorna inte är fastspikade finns det risk för att takpannorna flyttar på sig/trillar ner.

Spika fast pannraden ner mot hängrännorna. Vid osäkerhet kontakta en fackman.

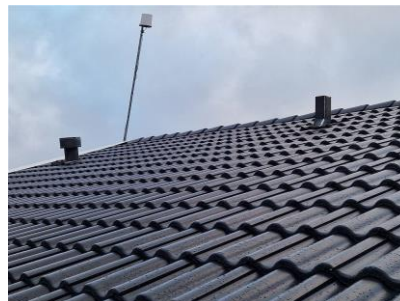
Äldre plåtdetaljer på yttertaket är inte utbytta i samband med takreningen.

Plåtdetaljer har enligt vår bedömning en begränsad livslängd. Eftersom det finns äldre plåtar på taket har det ett minskat motstånd mot vatteninträngning och kan ha sämre passform till taket. Detta i sin tur kan leda till fuktskador på träläkt och vidare ner i underliggande konstruktioner.

Kontakta en plåtslagare för kontroll och åtgärd.

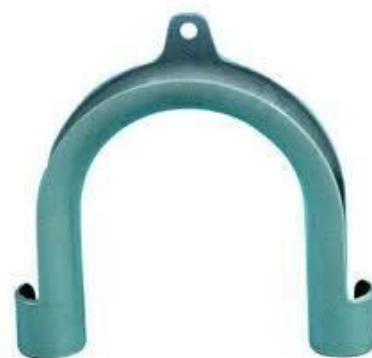
Fuktskydd saknas i diskbänksskåp samt att avloppslangen inte sitter fast förankrad mot väggen.

Utan fuktskydd är det svårt att upptäcka läckage från rörledningar. Vatten kan då tränga in i omkringliggande konstruktioner och orsaka fuktskador.

När upphängningsbygel saknas till avloppslangen ökar risken för brott på slangen med läckage som möjlig följd.

För att upptäcka eventuella läckage, installera ett fuktskydd och montera fast avloppslangen mot väggen. Se bilder.

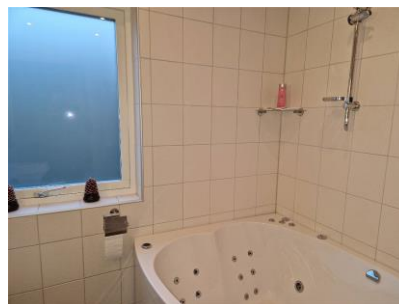
⚠ Badkar är placerad nära ett fönster.

Badkarets placering i våtutrymmet utgör en risk för fuktskador i fönster.

För att minska risken för fuktskador på fönster rekommenderas att man skyddar fönstret mot vattenbegjutning.

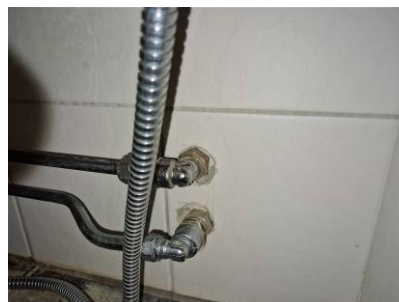
Rör genomföringar finns i vägg i duschzon.

Vid plats för bad eller dusch får inga rör genomföringar finnas i vägg förutom direkt anslutning till dusch- och badkarsblandare om det ska vara fackmässigt* utfört. Rör genomföringar i väggen medför en ökad risk för att vatten tränger in i omkringliggande konstruktioner och orsakar fuktskador.

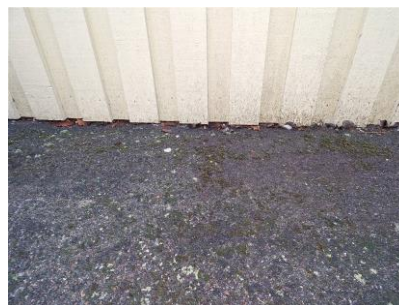
Avståndet mellan fasadbeklädnaden och marken är inte tillräckligt.

Eftersom fasadbeklädnaden avslutas för nära mark finns risk för att fukt från marken suggs upp i fasadpanelens nederkant. Detta kan ha orsakat fuktrelaterade skador i fasadbeklädnaden och bakomliggande konstruktioner.

Vi rekommenderar en fördjupad undersökning för att bedöma orsak och omfattning. Se vidare garage invändigt.

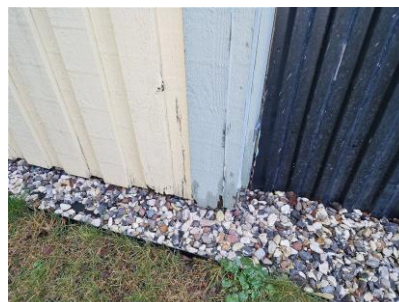
Enstaka panelbrädor har mindre rötskador. Fasadpanelen är i behov av målning/underhåll.

Fasadbeklädnad och träkonstruktioner där målningsbehov finns riskerar att få fukt- och rötskador på grund av sämre vattenavvisande förmåga. För att öka livslängden på fasadbeklädnaden rekommenderas målning och underhåll. I samband med ommålning rekommenderas att de rötskadade panelbrädorna byts ut.

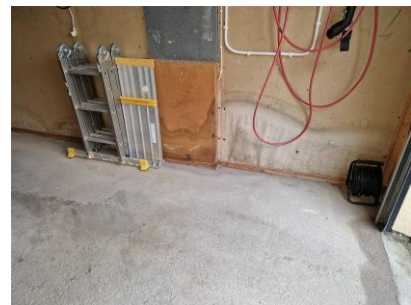
Väggen har fuktfläckar.

Fuktfläckar kan bero på olika saker, och kan vara ett tecken på en tidigare eller en pågående fuktskada. Detta kan ha ett samband med att träpanelen utanför avslutas för nära marken.

Vi rekommenderar en fördjupad undersökning för att bedöma orsak och omfattning.
