**Fastighetsuppgifter**

Fastighetsbeteckning  
Viskabacka 1:36  
Adress  
Viskastrandsvägen 1  
51997 Öxnevalla

Uppdragsnummer B2522  
Besiktningdatum 2023-01-13  
Besiktningföretag OBM Besiktning Väst AB  
Besiktningförrättare Magnus Henriksson  
Närvarande Säljare  
Giltig till och med 2024-01-13

Byggnadsbeskrivning	Byggnadsår
Huset är ett 1½-planshus med källare.	1923
Till eller ombyggnad	Övrigt
	Bostaden var normal möblerad vid besiktningen. Fristående byggnad "Annexet" från 1974 ingår i besiktningen och redovisas i protokollet

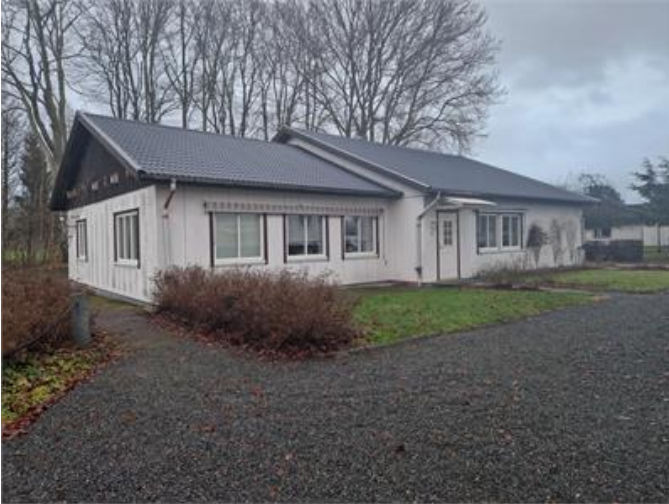
### Grundkonstruktion Annexet

Byggnaden är uppförd på en betongplatta på mark. Betongplattor av detta slag utsätts i regel mer eller mindre för permanent fuktpåverkan från angränsande mark vilket medför risk för besvärande lukt på grund av mikrobiell tillväxt (mögel/bakterier) på eventuella organiska restmaterial (sågspån, jord, etc) mellan betongplatta och golvkonstruktion eller kemisk lukt från behandlat/tryckimpregnerat material. Även träkonstruktioner så som tex ytter/innerväggssyllar etc riskerar att drabbas av fuktskador.

Byggnaden Annexet

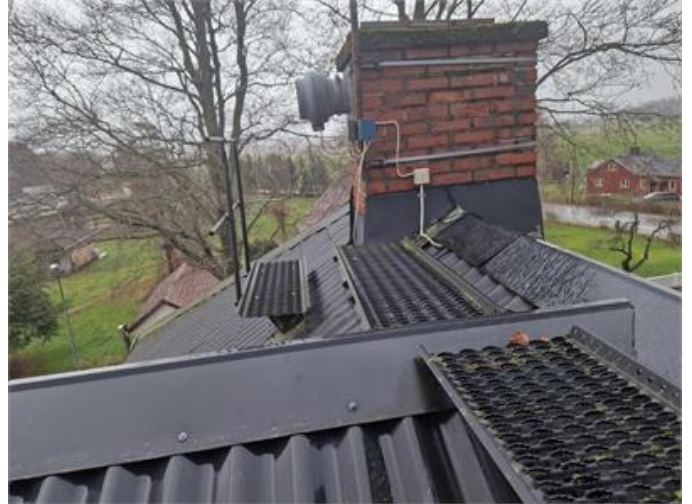
**Tak:** Då taktäckningen är av äldre standard har det ett minskat motstånd mot vatteninträngning. Detta i sin tur kan leda till fuktskador på takkonstruktionen vilket kan påverka byggnaden och dess inomhusklimat negativt.

Mossan binder fukt, detta kan påverka taket negativt. Om det finns mossa på taket en längre tid kan det inte uteslutas att det kommer uppstå skador på taket, vilket i sin tur påverkar underliggande material och orsakar skador som påverkar byggnaden negativt.

Vy på yttertak

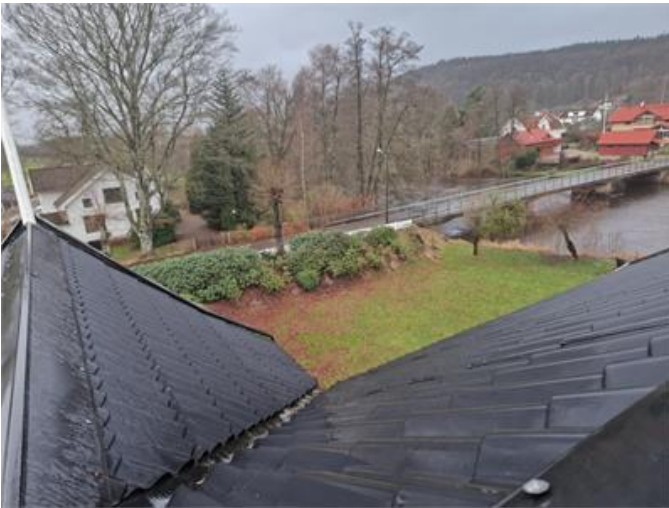
Vy på yttertak

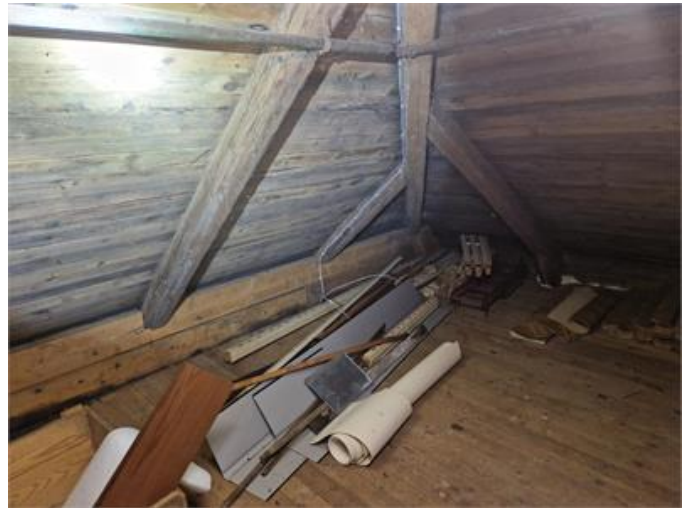
**Vind:** Det noterades fukt/mikrobiell påväxt på underlagstaket, det rekommenderas en fortsatt teknisk utredning för att kontrollera orsaken till och omfattningen av detta.

När det finns brister i tätningen mellan ett kallt och ett varmt utrymme finns det en risk att relativt varm och fuktig luft kommer ut från det varma utrymmet till det angränsande kalla utrymmet och träffar en kall yta och kondenserar. Missfärgning på yttertaksstrukturen är en indikering på att inneluften har kommit ut i vinden så att ett gynnsamt klimat för en mikrobiell tillväxt har uppstått. Det kan vara en indikering på att ventilationen inomhus är undermålig. För detta fortgå finns det en risk att man kan få skador på konstruktioner som i en förlängning påverkar byggnaden och inomhusmiljön negativt.

Mikrobiell påväxt på vinden

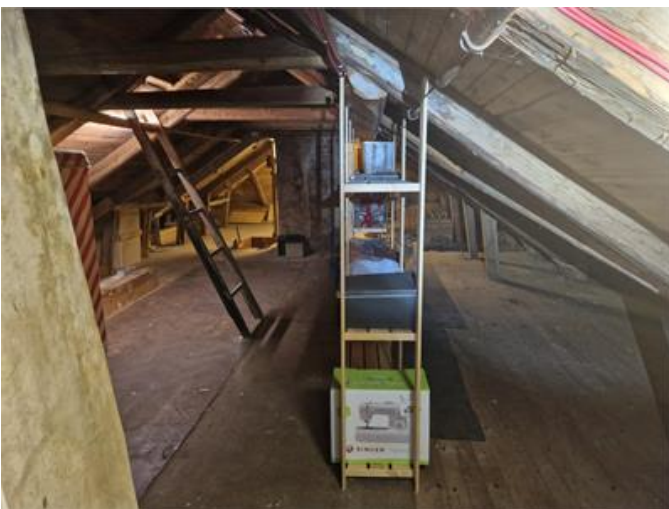
Vy på vindsutrymmet
