Besiktningssprotokoll

Anticimex Försäkringsbesiktning i samarbete med Fastighetsbyrån

Fastighetsbeteckning: Pumpen 5	
Fastighetsadress: Pilfinkstigen 2	
Postnummer: 703 48	Ort: Örebro

Försäkringsbesiktning

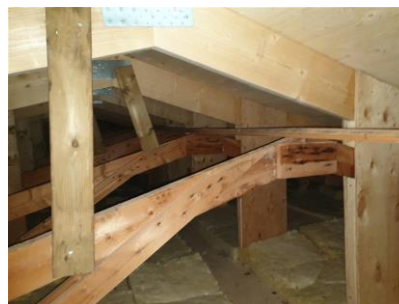
Utvändigt / Vind

✓ Vid kontroll av vinden uppmättes fuktvärden under kritisk fuktnivå för mikrobiell tillväxt och en normal lukt upplevdes. Fuktkvoten i underlagstak/takbjälkar uppmättes vid besiktningstillfället till ca 12 %. Detta värde varierar dock under året beroende på årstid och utomhusklimat.
