Besiktningssprotokoll

Anticimex Försäkringsbesiktning i samarbete med Fastighetsbyrån

Fastighetsbeteckning: Barnarp 1:203	
Fastighetsadress: Gästgivarvägen 4	
Postnummer: 556 33	Ort: Jönköping

Besiktningdatum: 2023-01-17	Protokollnummer: 67398966
Temperatur: 2 °C	Väderlek: Mulet
Tekniker: Tomas Odelrot	
E-post: tomas.odelrot@Anticimex.se	
Kontor: Jönköping	
Närvarande: Representant för fastighetsägare

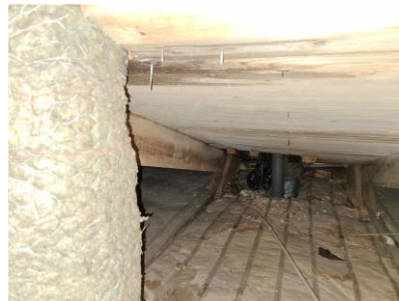
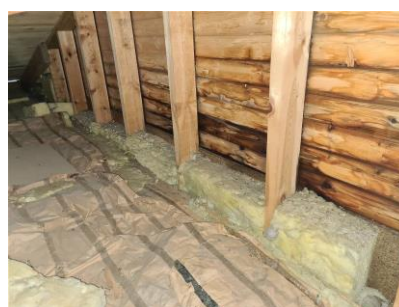
Utvändigt / Vind

Vid kontroll av vinden uppmättes fuktvärden över kritisk fuktnivå för mikrobiell tillväxt.

Missfärgningar finns med förhöjda fuktvärden. I missfärgningar vid genomföringar och yttervägg, vid vindsluckan, var fuktkvoten upp till 25%. Riskgränsen är över 17%.

Vi rekommenderar en fördjupad undersökning för att bedöma orsak, omfattning och åtgärd.

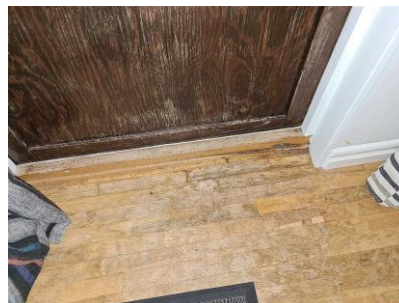
Entréplan / Vardagsrum

Skador på trägolv vid altandörr.

Med förhöjda fuktvärden. Fuktkvoten var upp till 31%. Riskgränsen är över 17%. Vi rekommenderar en fördjupad undersökning för att bedöma orsak, omfattning och åtgärd. Bla glipar tröskelplåten utanför och träet är dåligt på nedre delen av dörren.

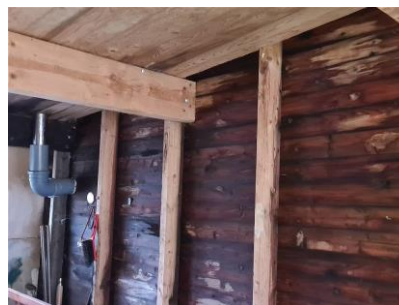
Utvändigt/Invändigt / Allmänt

Hela garaget, utvändigt och invändigt, är i behov av renovering.

Allt trä behöver översyn. Yttertak är äldre och har läckage. Missfärgningar finns i garagets tak och väggar med förhöjda fuktvärden. Fuktkvoten upp till 35%. Riskgränsen är över 17%.

Vi rekommenderar en fördjupad undersökning av missfärgningar i tak och väggar för att bedöma orsak, omfattning och åtgärd.
