# Besiktningsprotokoll

Anticimex Försäkringsbesiktning i samarbete med Fastighetsbyrån

| Fastighetsadress:<br>Växjövägen 40 | |

| Besiktningsdatum:<br>2023-01-10 | Protokollnummer:<br>67385595 |

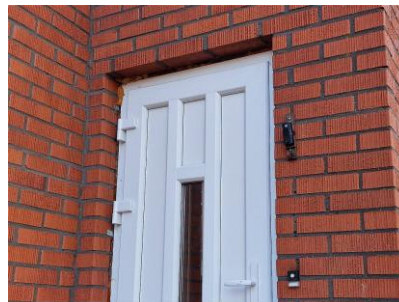
Ej färdigställt runt dörrar.  
Otätheter finns runt dörrar och tröskelbleck saknas.

Detta medför en ökad risk för fuktrinrägning med fuktrelaterade skador som möjlig följd i bakomliggande konstruktioner.

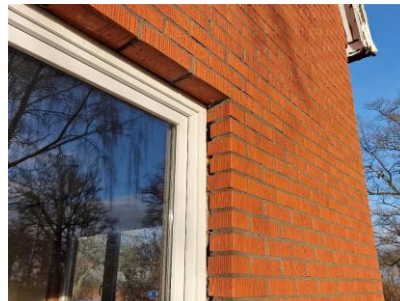
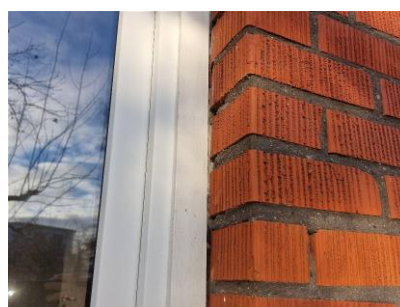
Ej färdigställt runt fönster.  
Otätheter finns runt fönster.

Detta medför en ökad risk för fuktinträngning med fuktrelaterade skador som möjlig följd i bakomliggande konstruktioner.

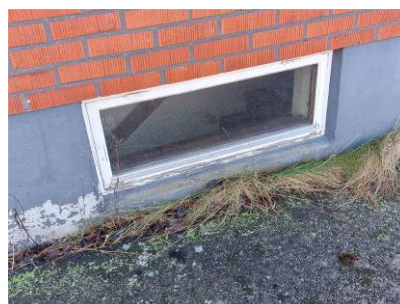
Fönster är i behov av målning/underhåll.

Fönsterbågar och fönsterkarmar där målningsbehov finns riskerar att få fukt- och rötskador på grund av sämre vattenavvisande förmåga.

För att öka livslängden på fönster rekommenderas målning och underhåll.

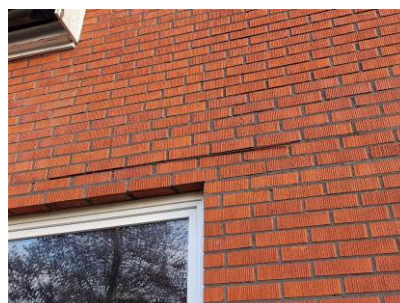
Frostskada finns ovanför fönster på grund av det ytliga armeringsjärnet.

Risk finns för ytterligare frysskador med fuktrelaterade skador i bakomliggande konstruktioner som möjlig följd.

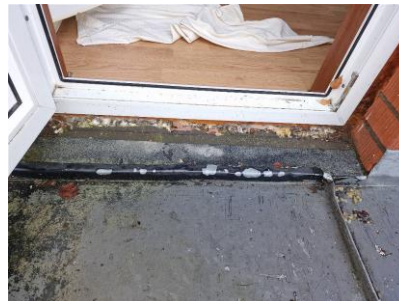
Brister i balkongens anslutningar mot yttervägg och dörr.  
Tröskelbleck finns ej.

Kontroll av eventuellt bakomliggande skador samt åtgärder rekommenderas .

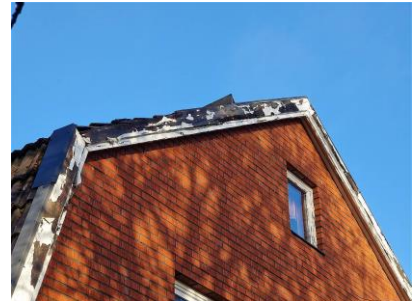
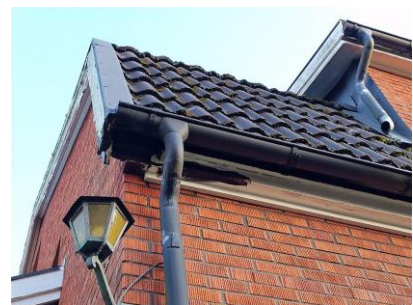
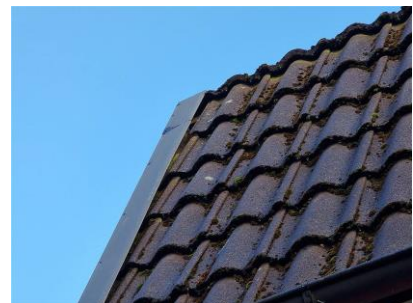
Flertalet fuktskador noterades i takkonstruktionen, dock noterades inget inläckage på vinden vid besiktningstillfället.  
Takpannor saknas under vindskiveplåtar.  
Vindskiveplåtar har lossnat på vissa ställen.  
Plåtar och anslutningar är bristfälligt utförda och har otätheter.  
Rötskadade vindskivor och takfotskonstruktion.  
Mossa finns på yttertaket.  
Väderskydd finns ej på skorsten.

Kontakt med byggentreprenör för en vidare teknisk undersökning rekommenderas för att kontrollera omfattning och åtgärder.

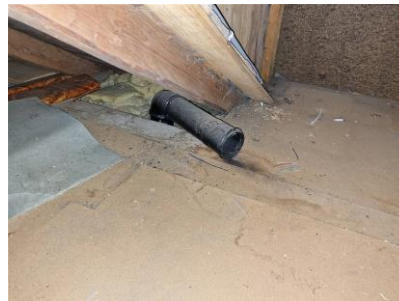
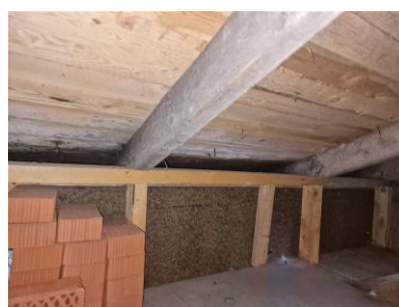
Vid kontroll av vinden har fuktvärden under kritisk fuktnivå för mikrobiell tillväxt uppmätts, dock finns mikrobiell påväxt på underlagstak. Mindre luftläckage finns i takfot. Ventilationen från dusch/wc avslutas på vinden.

Fuktkvoten i underlagstak/takbjälkar uppmättes till 13-14 %.

Den upptäckta mikrobiella påväxten på underlagstaket är ett tecken på att vinden har tillförts eller tillförs fukt inifrån bostaden. Observera att besiktning av bostadens ventilationssystem inte har ingått i uppdraget.

För att komma tillrätta med detta kan fukttillförseln inifrån bostaden behöva minskas. Det kan göras genom att ventilationen i bostaden förbättras samt att eventuella otätheter i vindsbjälklaget (tak-/väggvinklar, taklucka med mera) tätas. Läs Anticimex faktablad om oppvärmda vindsutrymmen för tips och råd.

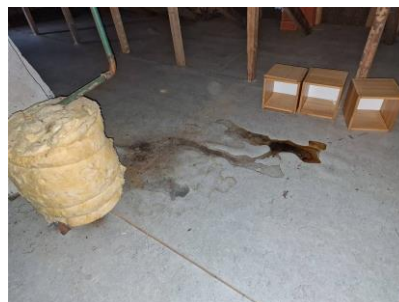
Äldre läckage från expansionskärl.

Bedöms inte ha lett till några bakomliggande skador.

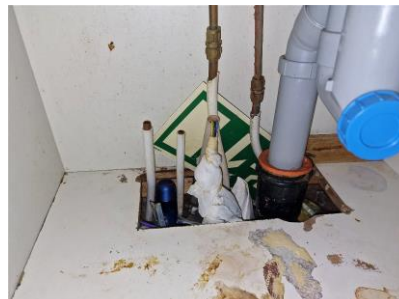
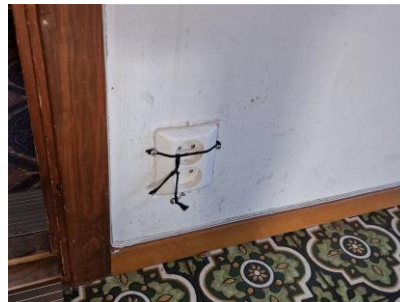
Endel elinstallationen i huset har enligt vår bedömning uppenbara brister. Fastskruvat eluttag i allrum. Oskyddad el i diskbänksskåp. Vid funktionskontroll av eluttag i kök noterades det att eluttag inte fungerar. Koppling till spis på övre plan är bristfällig.

Elinstallationen i huset är en säkerhetsrisk som kan orsaka både personskador och brand. Observera att besiktning av bostadens elsystem inte har ingått i uppdraget.

Kontakta en elektriker för kontroll och åtgärd av husets elinstallationer.

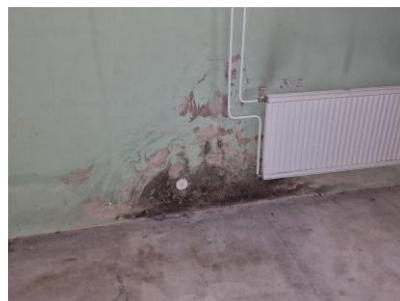
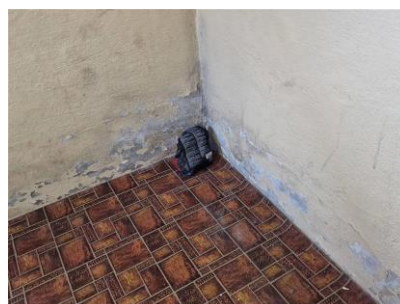
Puts- och färgsläpp finns på källarväggar.

Puts- och färg som släppt från underlaget invändigt på källarytterväggarna är ett tecken på att källarens utvändiga fuktskydd inte längre fungerar tillfredsställande.

För att åtgärda detta måste källarens utvändiga fuktskydd förbättras. Läs Anticimex faktablad om källare för tips och råd.

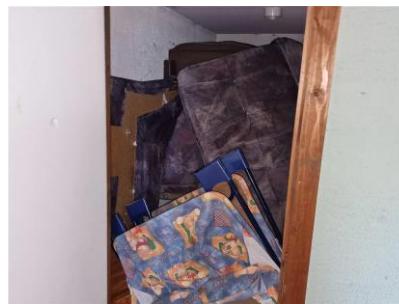
Utrymmet är belamrat.

Utrymmet kunde inte besiktigas då det är belamrat med lösöre.

Vi rekommenderar en kompletterande besiktning när utrymmet är tillgängligt.

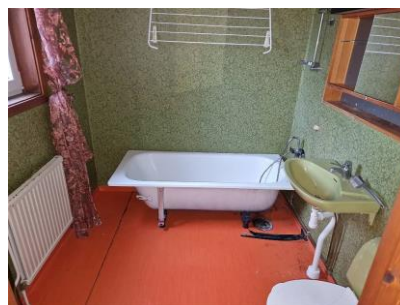
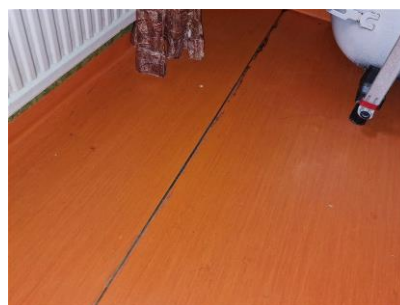
Våtutrymmet har äldre yt-/tätskikt.

Brister och otätheter finns i golv och väggbeklädnaden.

Äldre golvbrunn av plast.

Rör genomföringar finns i golv och i våtzone.

Något förhöjd fuktindikation vid golv/väggvinkel och vid rör genomföring bakom badkar.

Frånluftsfläkt finns ej.

Utrymmet är äldre och har passerat tiden för sin tekniska livslängd.

Renovering av utrymmet rekommenderas. Kontakta en behörig våtrumsentreprenör för en renovering. I samband med renoveringen bör omkringliggande konstruktioner kontrolleras för att upptäcka eventuella följdskador.

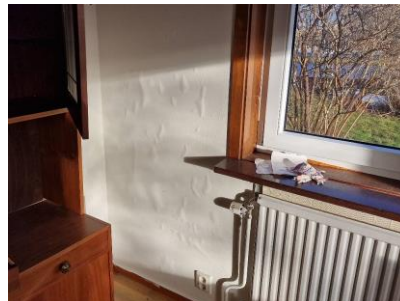
Ytskikt bubblar sig på väggbeklädnaden.

Detta bedöms inte ha lett till några bakomliggande skador.

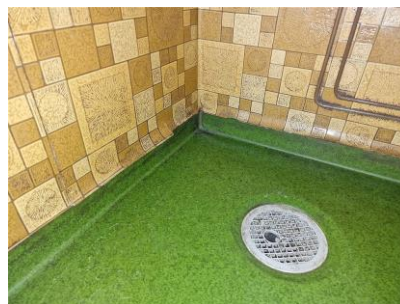
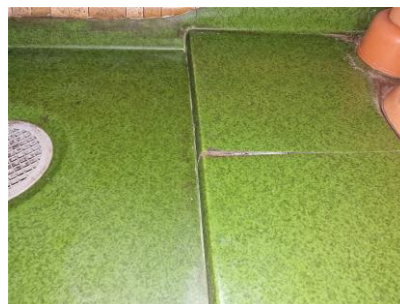
Våtutrymmet har äldre yt-/tätskikt.  
Brister och otätheter finns i golv och väggbeklädnaden.  
Otäta rör genomföring i golv.  
Äldre golvbrunn av plast.  
Förhöjd fuktindikation vid otät golvskarv.

Utrymmet är äldre och har passerat tiden för sin tekniska livslängd.

Renovering av utrymmet rekommenderas. Kontakta en behörig våtrumsentreprenör för en renovering. I samband med renoveringen bör omkringliggande konstruktioner kontrolleras för att upptäcka eventuella följdskador.

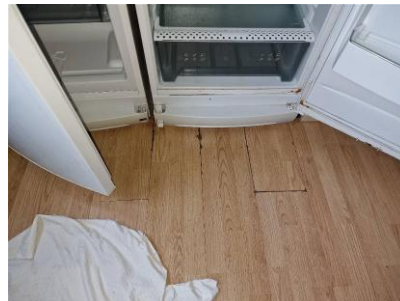
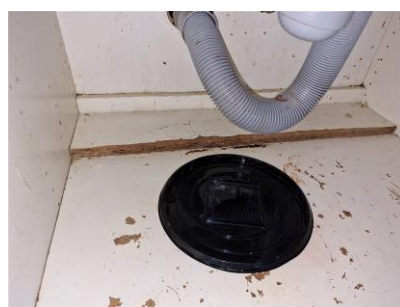
Pågående fuktskada vid kyl/frys på golv och vägg samt i diskbänksskåp. Missfärgningar och påväxt på golv och väggtapet bakom kyl/frys.

Omfattning av skada rekommenderas att kontrolleras samt vilka åtgärder som behöver göras.
