**Fastighetsuppgifter**

Fastighetsbeteckning  
Götetorp 3:149  
Adress  
Axelssonsvägen 98  
66333 Skoghall

Uppdragsnummer SP23017  
Besiktningsdatum 2023-01-20  
Besiktningss företag OBM i Karlstad AB  
Besiktningss förrättare Per Rindberg  
Närvarande Säljare  
Giltig till och med 2024-01-20

Byggnadsbeskrivning 2-plans radhus	Byggnadsår 1972
Till eller ombyggnad -	Övrigt Huset möblerat

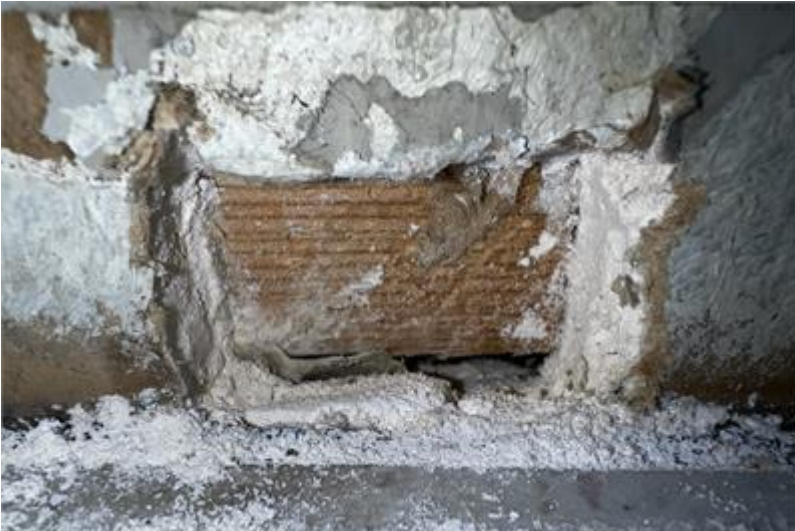
## Mellanväggsyll i Kök

Fuktkvoten i träsyll uppmättes till 10% FK.

Uppmätt värde ligger under gränsvärdet för mikrobiell påväxt.

Det kritiska gränsvärdet för mikrobiell tillväxt brukar anges till ca 17% fuktkvot (FK).
