# Besiktningssprotokoll

Anticimex Försäkringsbesiktning i samarbete med Fastighetsbyrån

Fastighetsbeteckning: Karlstorpet 14	
Fastighetsadress: Hantverkaregatan 46	
Postnummer: 382 44	Ort: Nybro

Besiktningdatum: 2023-01-23	Protokollnummer: 67407685
Temperatur: 0 °C	Väderlek: Mulet
Tekniker: Andreas Lundin	
E-post: a.lundin@Anticimex.se	
Kontor: Kalmar	
Närvarande: Fastighetsägare

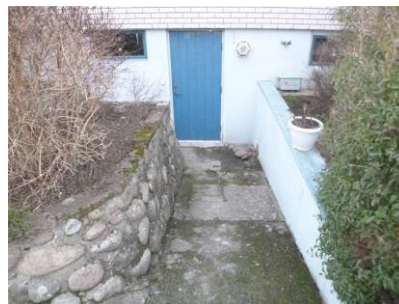
-Vid utvändigt källarnedgång lutar marken mot huset. Viktigt att markbrunnen i källarnedgången hålls ren. Detta för att uppnå fullgod avrinning samt minska risken för inträngande fukt till källaren.

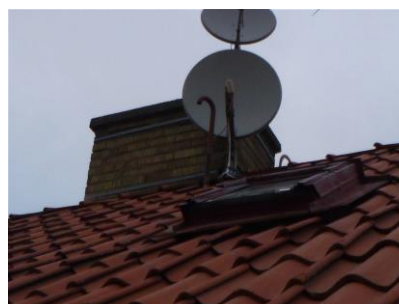
-Yttertaget är äldre och vissa glipor förekommer i den yttre taktäckningen, främst vid takgenomföringar ochnock. Eftersom yttertaget är äldre och enstaka fuktfläckar förekommer invändigt, i anslutning till takgenomföringar, rekommenderas kontakt med takläggare för vidare kontroll och lämpliga åtgärder.

-Sprickor finns i delar av skorstenen. För vidare kontroll och eventuella åtgärder rekommenderas kontakt med murare.

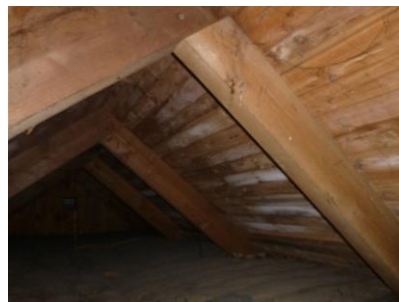
-Där inspektion var möjlig noterades enstaka fuktfläckar på underlagstaket, främst intill takgenomföringar. Se text Tak.

-Övrigt noterades mindre missfärgningar som indikerar på kondens och att vinden tillförts fukt från bostaden. För att undvika detta kan bostadens allmänventilation förbättras, se text Hela huset/Allmänt.

Vid fuktkontroll som utfördes mot yttertakspanelens uppmättes fuktkvoter till 19-20% vilket är över gränsvärdet för mikrobiell tillväxt som är satt till 17% fuktkvot.
